Accident du Piper PA28-181
immatriculé **F-GZEU**
survenu le 10 juillet 2018
à Bangor (56)

Gestion inadéquate des sélecteurs carburant, panne d'essence après le décollage, collision avec

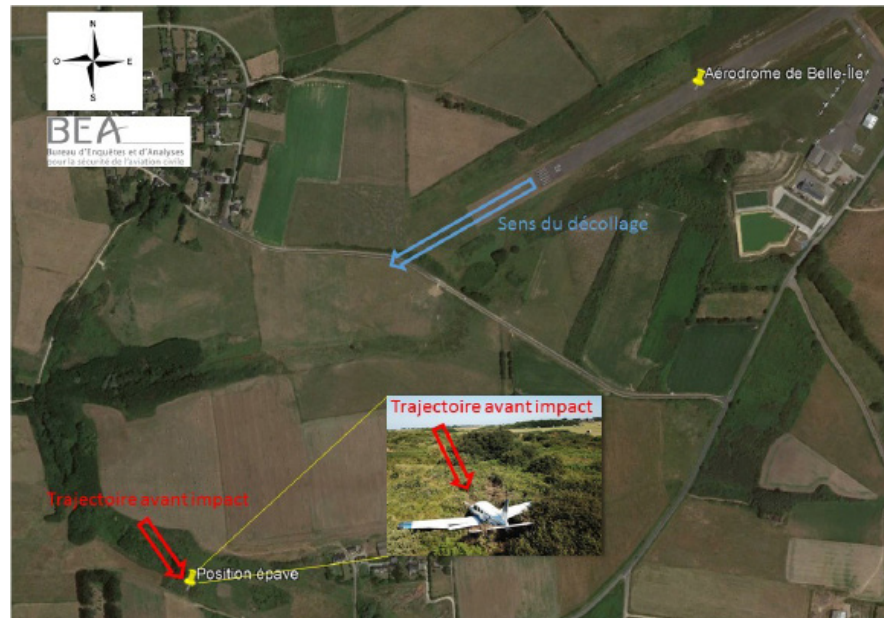
Figure 2 : site de l'accident

L'épave est située à une distance d'environ 800 mètres du seuil de piste 06. L'avion est entré en collision avec le sol à faible énergie et a effectué un demi-tour lors de l'impact. Les pompiers ont constaté à leur arrivée sur site que seul le réservoir droit contenait du carburant et que le sélecteur du réservoir à carburant était sur la position gauche.
