Accident de l'avion AYRES - S2R - T34 Turbo Thrush immatriculé F-GOKZ

survenu le 8 août 2018
à Diatar (Mauritanie)

Collision avec le sol lors d'un vol de nuit pour une mission d'épandage aérien

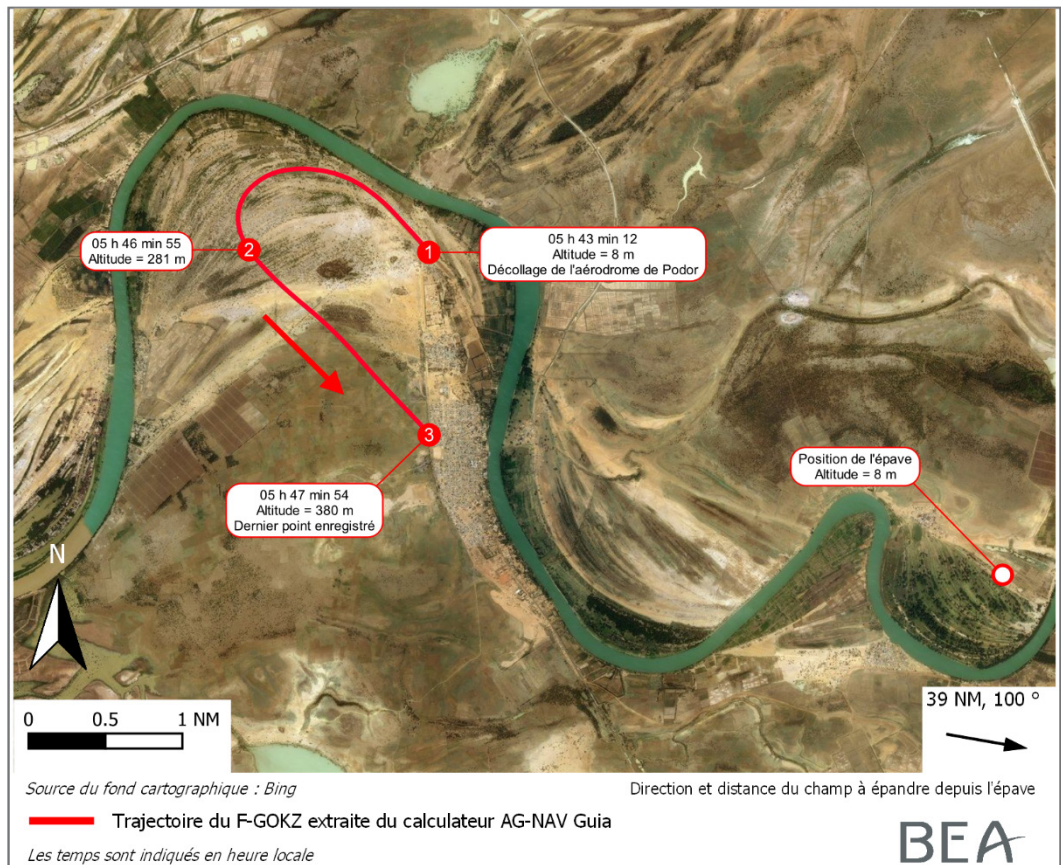
Figure 1 : Trajectoire du vol de l'accident

L'analyse de la trajectoire du vol de l'événement montre que le F-GOKZ a décollé à 05 h 40 de la piste 33 de l'aérodrome de Podor. Il a ensuite réalisé un demi-tour par la gauche et s'est établi en croisière à 380 m d'altitude (voir [Figure 1](#)). Les dernières positions enregistrées indiquent que l'avion était en croisière et sa vitesse était stabilisée autour de 200 km/h.

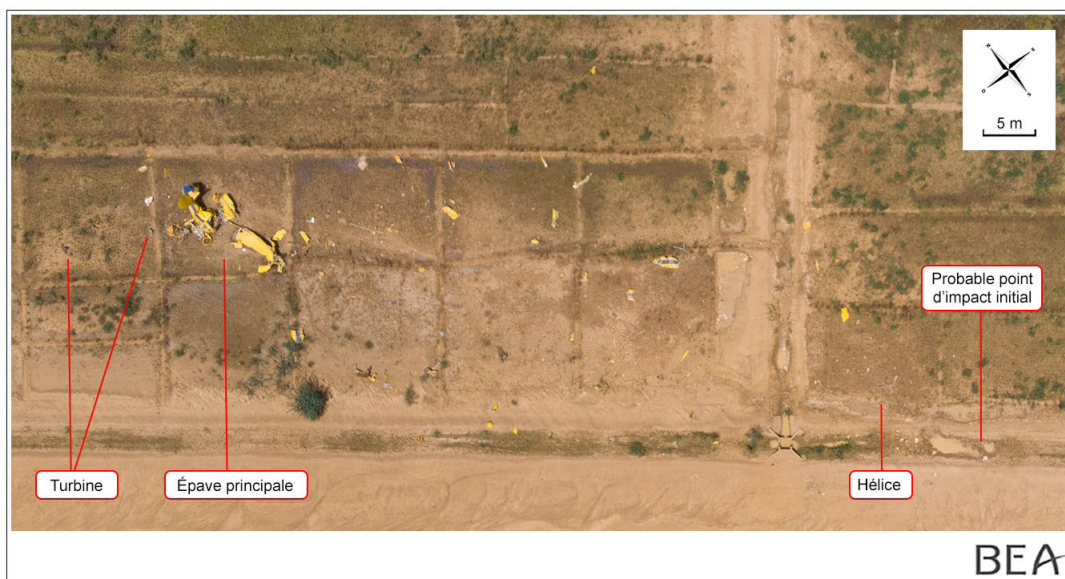
Figure 2 : Répartition des débris du F-GOKZ

Les débris étaient répartis sur une distance d'environ 125 m et sur une surface d'environ 1 700 m². Le point d'impact et les débris étaient orientés selon un axe 330°. La trajectoire de l'avion avant l'impact était donc opposée à la route prévue pour rejoindre la zone d'épandage et elle était orientée vers le seuil de piste 33 de l'aérodrome de Podor.

Des débris ont été retrouvés près d'un arbre en amont du point d'impact. Ils résultent probablement d'une collision entre l'aile gauche de l'avion et l'arbre.

La voilure et la partie arrière de la cellule ont été retrouvées à environ 80 m en aval du point d'impact.
