Accident de l'ULM multiaxes Arsi AB Esqual VM-1C enregistré OO-H81

survenu le 21 août 2018
à Rue (80)

Perte de contrôle en vol d'instruction, collision avec le sol, incendie

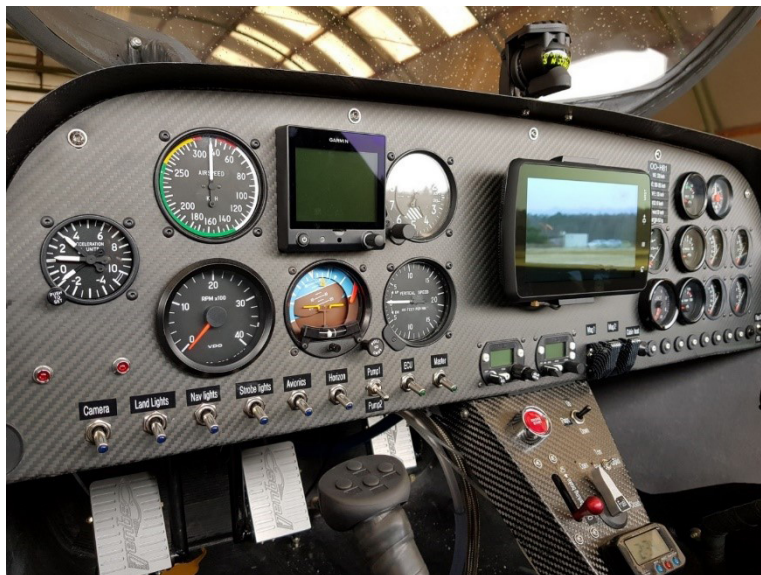
Les différents équipements de la planche de bord (voir photo) pouvant disposer d'une fonction d'enregistrement étaient trop endommagés par le feu pour être exploitables. Seul un accéléromètre mécanique, initialement fixé sur la partie gauche de la planche de bord, a été retrouvé en bon état, dans l'herbe, à quelques mètres de l'épave. Il est probable que les valeurs extrêmes enregistrées (- 2 g/+ 7 g) résultent de l'impact ou de la projection de l'instrument hors de l'épave.

Photo de la planche de bord du OO-H81 dans la configuration demandée par le club
