## Accident de l'avion ROBIN - DR400 - 180 immatriculé F-GSBZ

survenu le 26 août 2018  
à Saumur - Saint-Florent (49)

### Perte de contrôle à l'atterrissement, collision avec le sol dans la bande aménagée à gauche de la piste

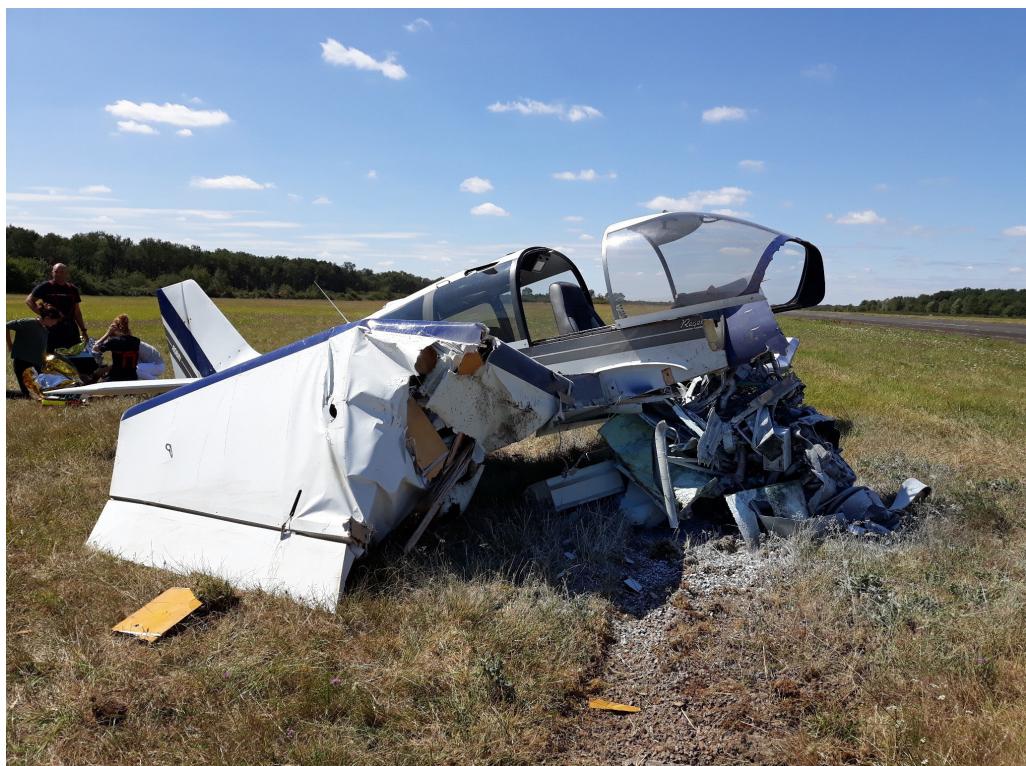
L'avion est à environ 450 m du seuil de piste 28 et à 12 m à gauche du bord de piste.

L'aile droite est pliée à deux endroits sur sa longueur et son bord d'attaque est détruit (voir illustration). L'aile gauche est intacte à l'exception du volet de courbure, en position atterrissage, légèrement endommagé au niveau de son bord de fuite. L'hélice et le moteur reposent sous l'avant du fuselage, quasiment à la verticale (voir illustration). Les pales de l'hélice témoignent de traces de puissance au moment de la collision avec le sol.

Photo prise après l'intervention des secours
