Accident de l'avion Cessna Reims-Aviation F152 immatriculé F-GEMS

survenu le 21 octobre 2018
à Lingreville (50)

Panne moteur en montée, atterrissage forcé en campagne, collision avec un arbre en courte finale

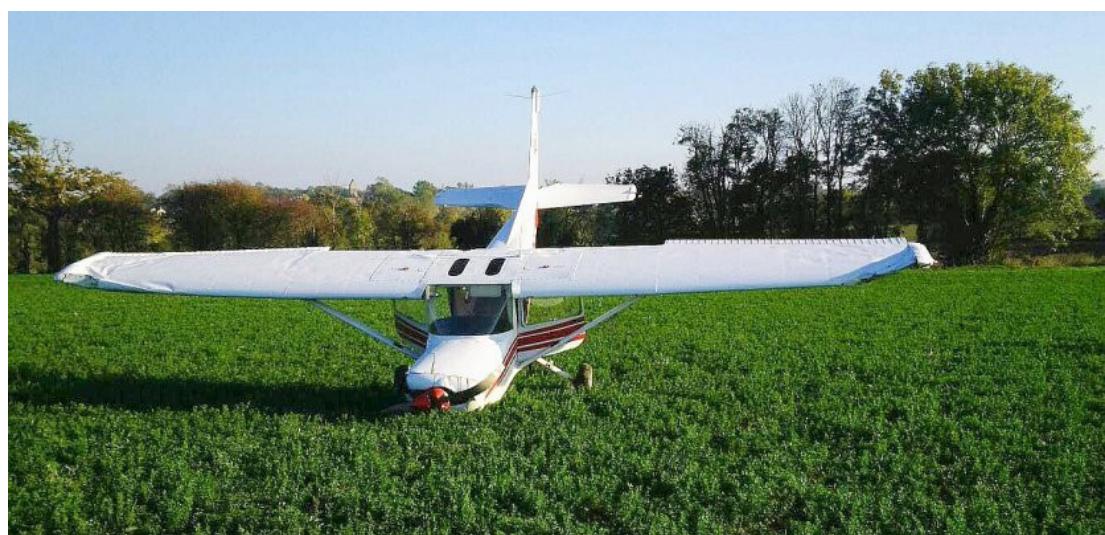
Figure 1 : Site de l'accident

Tandis que le pilote se trouvait en montée, à environ 4 500 ft, il a été confronté à une défaillance brusque du moteur. Après avoir arrêté le moteur, il a réalisé un atterrissage forcé en campagne. En courte finale, il s'est trouvé plus bas que prévu et n'a pas été en mesure de conserver un espacement suffisant avec la végétation. Le saumon de l'aile droite a heurté un arbre avant le champ visé.

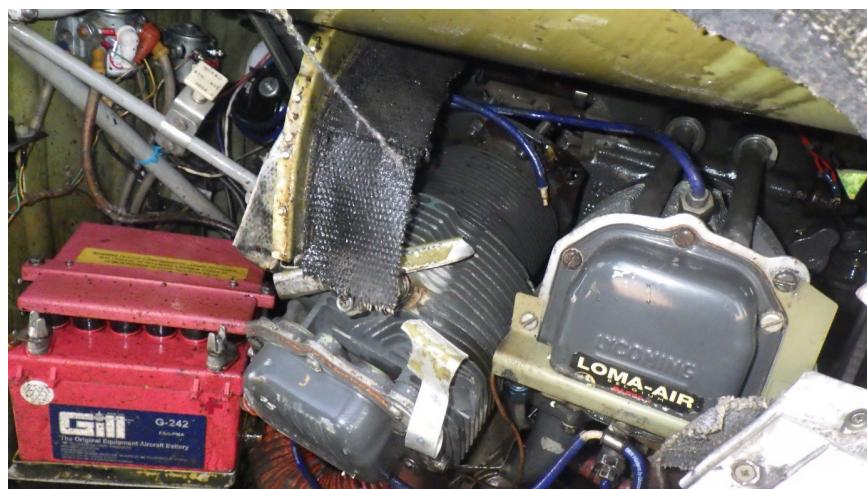
Le Cessna Reims-Aviation F152 immatriculé F-GEMS était équipé d'un moteur Lycoming O-235-L2A à quatre cylindres à plat, refroidis par air, d'une puissance maximale de 118 ch au régime de 2 800 tr/min, à entraînement direct et carter humide. Après l'accident, une observation visuelle du moteur révèle que le cylindre arrière droit est désolidarisé du carter moteur.

Figure 2 : Cylindre arrière droit désolidarisé du carter moteur

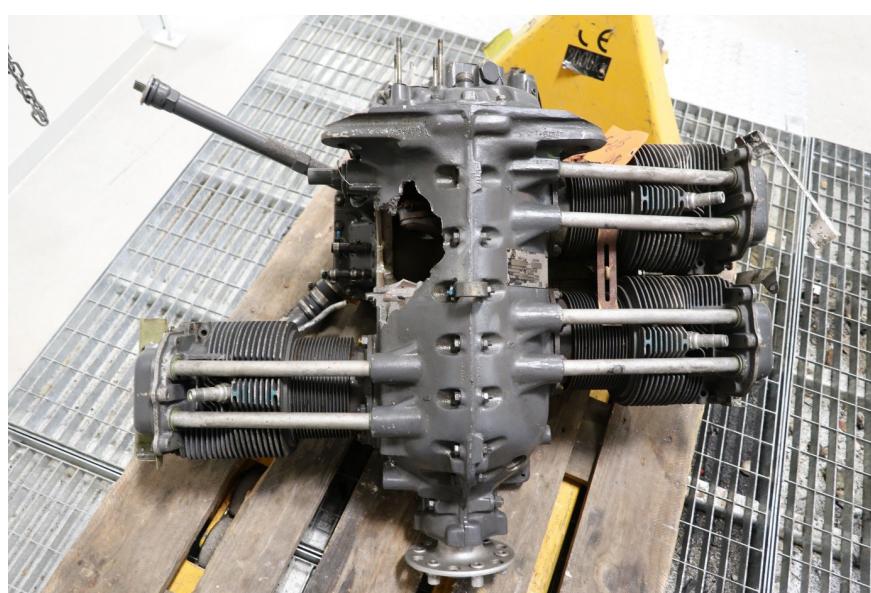
Le moteur a été prélevé pour être examiné au BEA. Le carter moteur est rompu autour de l'embase du cylindre arrière droit (cylindre n°3). Les trois autres cylindres sont en position, sans endommagement visible.

Figure 3 : Moteur à son arrivée au BEA

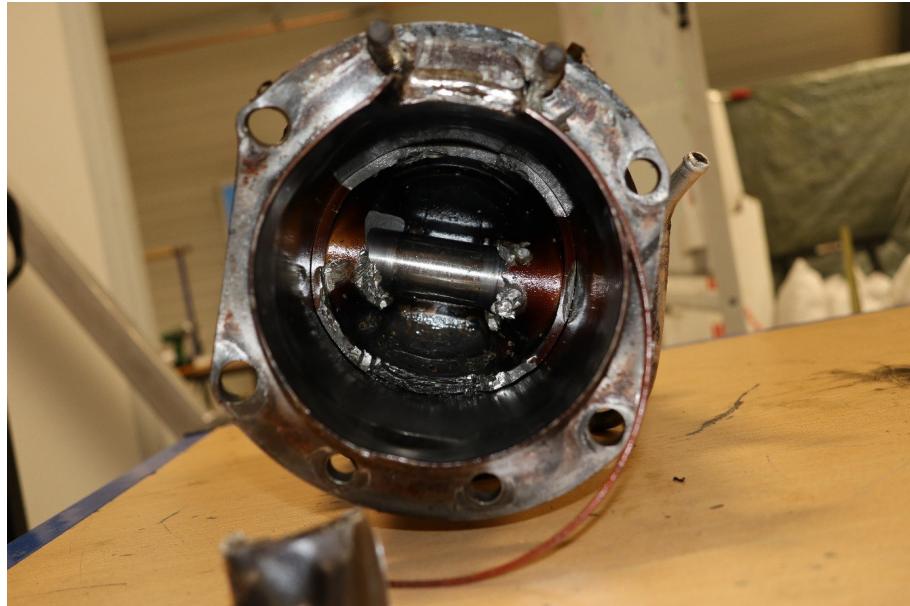
Le piston est bloqué à l'intérieur du cylindre n°3. Son axe de liaison avec la bielle est présent et en bon état. Il ne présente pas de marque ou de trace d'échauffement. Le piston est partiellement détruit.

Figure 4 : Piston bloqué dans le cylindre n°3

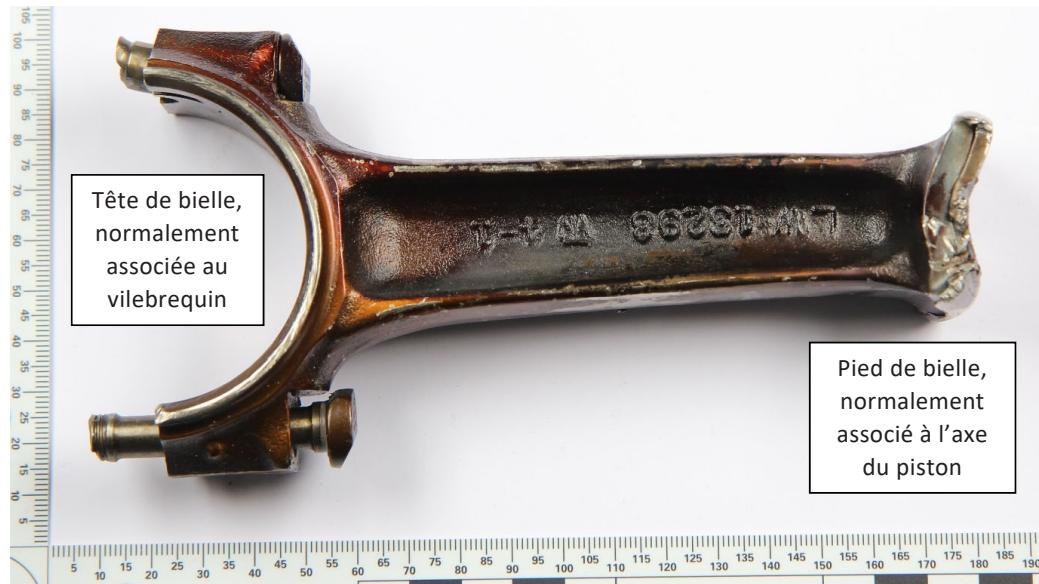
La bielle du cylindre n°3 est fortement endommagée. Elle est désolidarisée du vilebrequin et de l'axe du piston.

Figure 5 : Bielle du cylindre n°3

La tête de la bielle (côté vilebrequin) est peu endommagée et les deux vis maintenant le chapeau de la bielle sont rompues. L'examen des ruptures de ces deux vis montre un phénomène de rupture brutale par surcharge, consécutive à la défaillance.

Le chapeau de la bielle ainsi que les demi-coussinets, normalement positionnés entre la bielle et le vilebrequin n'ont pas été retrouvés. L'endommagement préalable des demi-coussinets est peu probable en raison de l'absence de traces de surchauffe ou de frottement intense sur le vilebrequin.

Le pied de la bielle est rompu et présente des déformations et du matage consécutif au martelage du pied de bielle tandis que le vilebrequin continuait d'être entraîné. L'étendue des dommages n'a pas permis de déterminer la nature de cette rupture. La bague, normalement positionnée entre le pied de bielle et l'axe du piston, n'a pas été retrouvée.

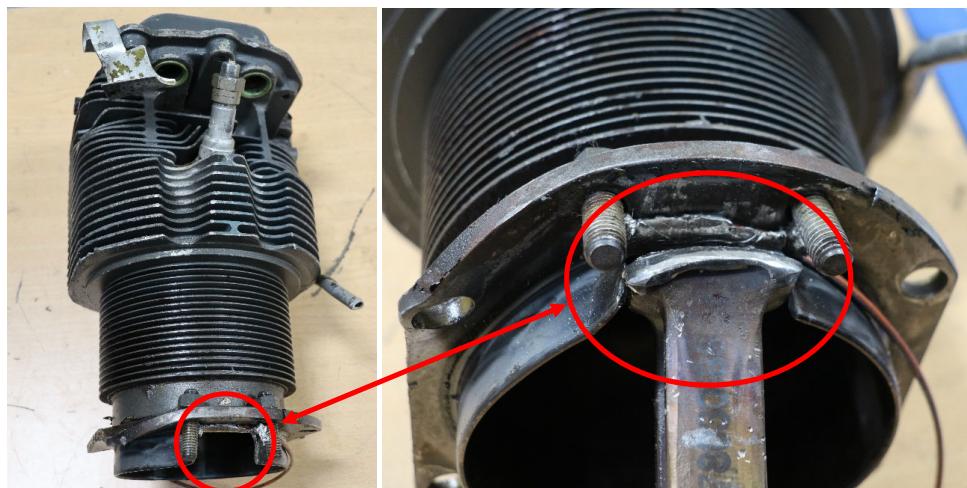
Le cylindre est normalement fixé au carter par huit goujons dont deux sont traversants. L'un des goujons n'a pas été retrouvé. Deux autres goujons ont été arrachés du carter. Les cinq autres éléments de fixation sont rompus. L'examen des zones rompues montre des phénomènes de rupture brutale par surcharge.

La base du cylindre n°3 présente un endommagement localisé, causé par le martellement répété du pied de bielle. La désolidarisation du cylindre n°3 du carter est manifestement la conséquence de l'endommagement préalable de la bielle.

Figure 6 et 7 : Cylindre n°3 et pied de bielle en regard de l'endommagement du cylindre

L'ensemble des examens réalisés par le BEA indique une défaillance initiale au niveau du pied de la bielle du cylindre n°3. En raison de l'état d'endommagement de cette bielle, il n'a pas été possible de définir de façon plus détaillée le scénario de sa rupture.

L'enquête a montré que la défaillance du moteur a été causée par la rupture du pied de l'une des bielles du moteur. L'origine de cette rupture n'a pas pu être déterminée.

Le dépassement du TBO du moteur qui avait accumulé 2800 heures de fonctionnement, tandis que le TBO préconisé par le constructeur est de 2 400 h, a pu contribuer à la défaillance du moteur en vol.
