Accident du ROTORWAY - EXEC (162 HDF/A600) immatriculé F-WSPM

survenu le 5 novembre 2018
à Saint-Pierre (975)

Perte de contrôle pendant le décollage, collision avec le sol

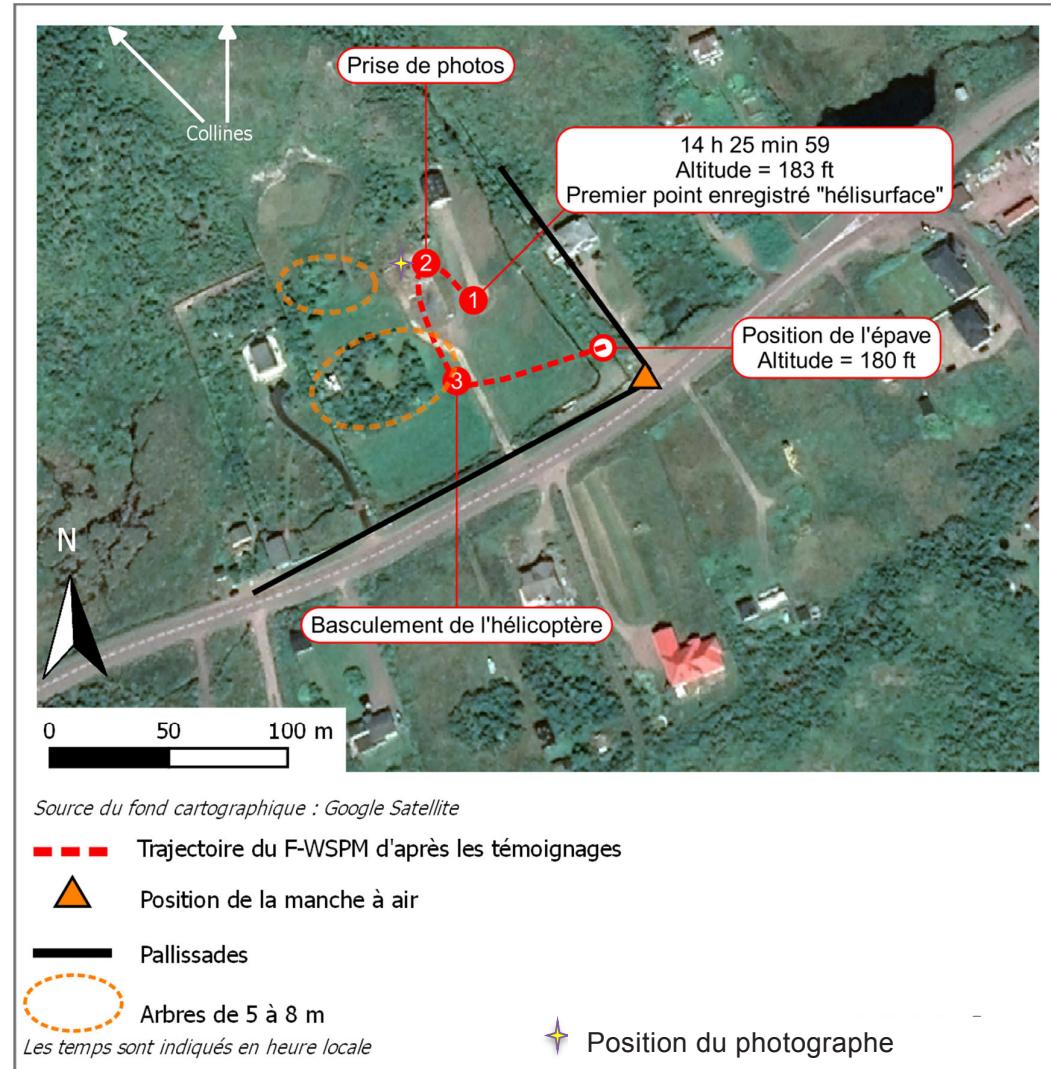
Figure 1 : Trajet et position de l'épave

Alors qu'il se trouve en montée initiale, face au sud-est, à une hauteur d'environ dix mètres, l'hélicoptère s'incline brusquement à gauche et part en glissade. Il perd de la hauteur et entre en collision avec le sol sur la partie avant gauche de la cellule, rebondit, se retourne et s'immobilise sur le flanc droit à quelques mètres du point d'impact initial.

La périphérie immédiate de l'hélisurface est dégagée. On note cependant des arbres de 5 à 8 m de hauteur à environ 35 m vers l'ouest, une palissade à environ 50 m au sud et enfin à l'est, une autre palissade à environ 35 m également. Une manche à air est présente à l'angle sud-est du terrain.

Après le démarrage du moteur, le pilote a effectué la mise en stationnaire en restant dans l'effet de sol à environ 50 cm de hauteur. Il a ensuite effectué une translation à faible vitesse pour se positionner en stationnaire à proximité d'un ami qui prenait des photos (point ② de la [Figure 1](#)).

L'hélicoptère est resté stationnaire pendant une trentaine de secondes. Ensuite le pilote a décollé à partir du stationnaire en effectuant en translation en montée jusqu'à une hauteur d'environ 15 à 20 m. Le moteur était haut en régime. Immédiatement, le vent a poussé l'hélicoptère latéralement (point ③ de la [Figure 1](#)). Celui-ci s'est fortement incliné sur le côté gauche. L'hélicoptère est tombé.

Après le décollage en vol rectiligne au-dessus du chemin en direction du sud-est, l'hélicoptère a basculé soudainement sur la gauche (point ③ sur la [Figure 1](#)). Il est resté incliné sur le côté gauche jusqu'à la collision avec le sol. Pour eux, le moteur a fonctionné normalement jusqu'à la collision avec le sol.

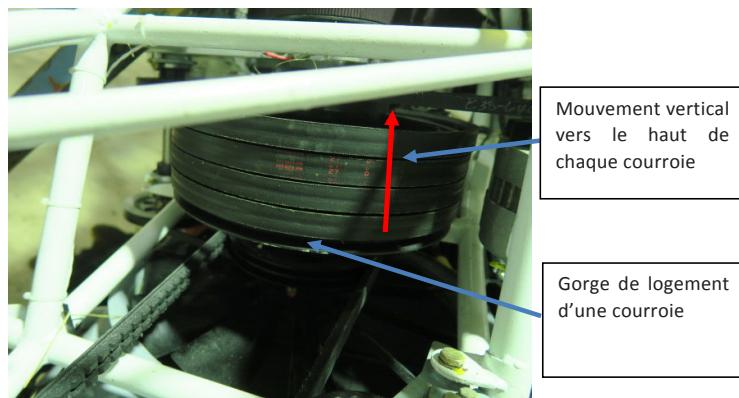
Figure 2 : Courroies d'entraînement déplacées de leurs logements respectifs

L'ensemble des quatre courroies d'entraînement est décalé vers le haut d'une gorge (cf. Figure 2). Les courroies sont tendues et en bon état.

Ces constatations indiquent que le moteur fonctionnait au moment de l'impact et fournissait de la puissance aux éléments tournants. Ces derniers se sont retrouvés bloqués lors du contact avec le sol, générant un sur-couple qui a entraîné le saut de courroie.

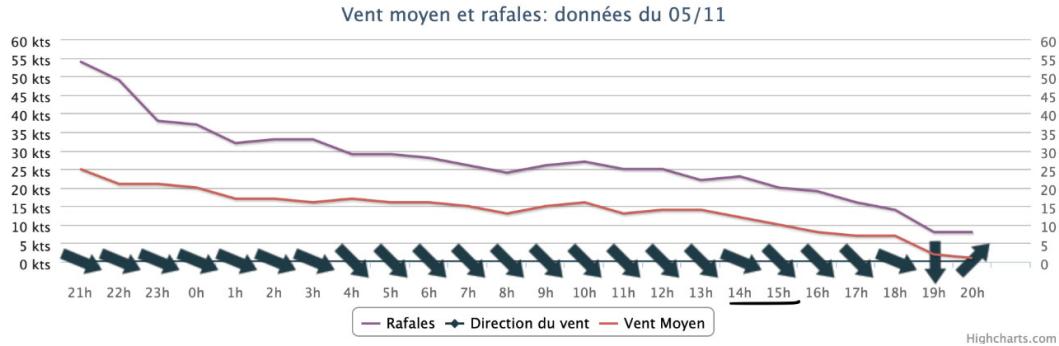
Figure 3 : Relevé du vent sur l'aéroport Saint-Pierre Pointe-Blanche (LFVP)

Au moment de l'accident, le vent mesuré par la station météorologique basée sur l'aéroport Saint-Pierre Pointe-Blanche, situé à environ deux kilomètres au sud de l'hélistation, provenait de l'ouest nord-ouest pour 12 à 25 kt. Sont notées toutefois des variations plus marquées de la direction du vent entre le 270° et le 360° de 14 h à 15 h. Selon l'expert de Météo-France de Saint-Pierre, le risque d'un phénomène de rotor⁽⁴⁾ ou de déventement⁽⁵⁾ lié à la proximité du relief, des arbres ou des bâtiments a pu exister de manière très localisée sur le site de l'accident pour des phénomènes de petites tailles même s'ils ne semblent pas significatifs comparés à ceux que l'on peut retrouver sur l'aéroport.

Lors du déplacement sur site des enquêteurs du BEA, les témoins ont indiqué que les conditions météorologiques étaient similaires à celles prévalant le jour de l'accident. La manche à air présente sur le terrain indiquait de fortes variations du vent tant en direction qu'en force, soulignant la présence de fortes turbulences et d'un phénomène de rotor très localisé.

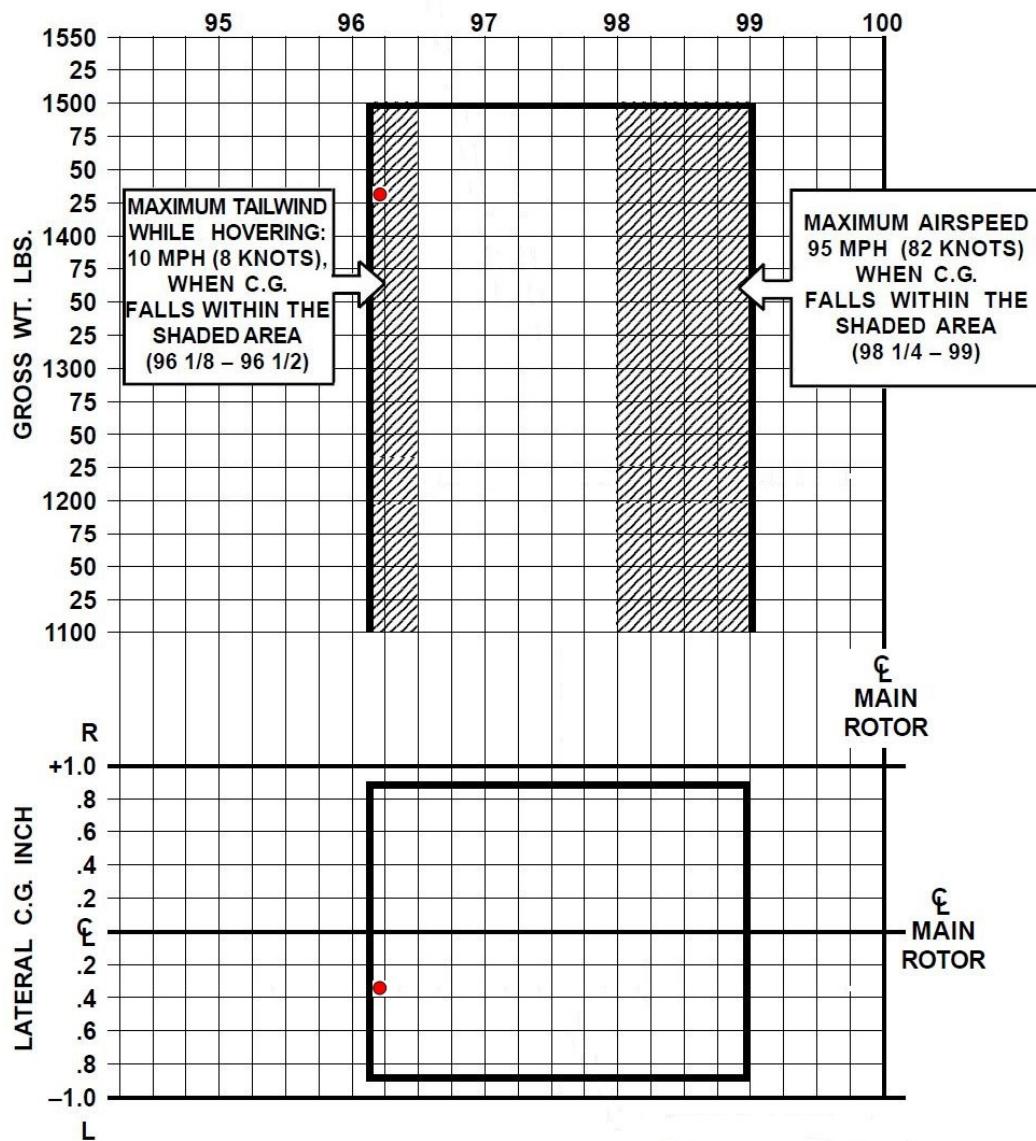
Le manuel de vol indique que lors d'un vol avec deux personnes à bord, un contrepoids⁽⁸⁾ doit être fixé à l'arrière de la cellule sous la poutre de queue. Les photos prises lors du vol de l'accident montrent que l'hélicoptère n'était pas équipé du contrepoids.

Après les premiers vols, le pilote avait changé la batterie d'origine d'une masse de 12 kg, par une batterie plus légère d'une masse de 2,5 kg. Dans cette configuration, avec les deux copropriétaires à bord, le contrepoids absent et le plein complet, l'hélicoptère était dans les limites de masse mais en bordure du domaine de centrage. Il était centré vers l'avant et à gauche (cf [Figure 5](#) ci-après).

Dans les conditions du vol, le centrage était situé dans la zone hachurée. Dans cette zone l'hélicoptère demandera des réactions très vives et de grandes amplitudes de la part du pilote pour en garder le contrôle en stationnaire. Dans cette zone, la survenue de rafales peut amplifier ce phénomène.

Figure 5 : Masse et centrage du jour de l'accident ●, diagramme issu du manuel de vol

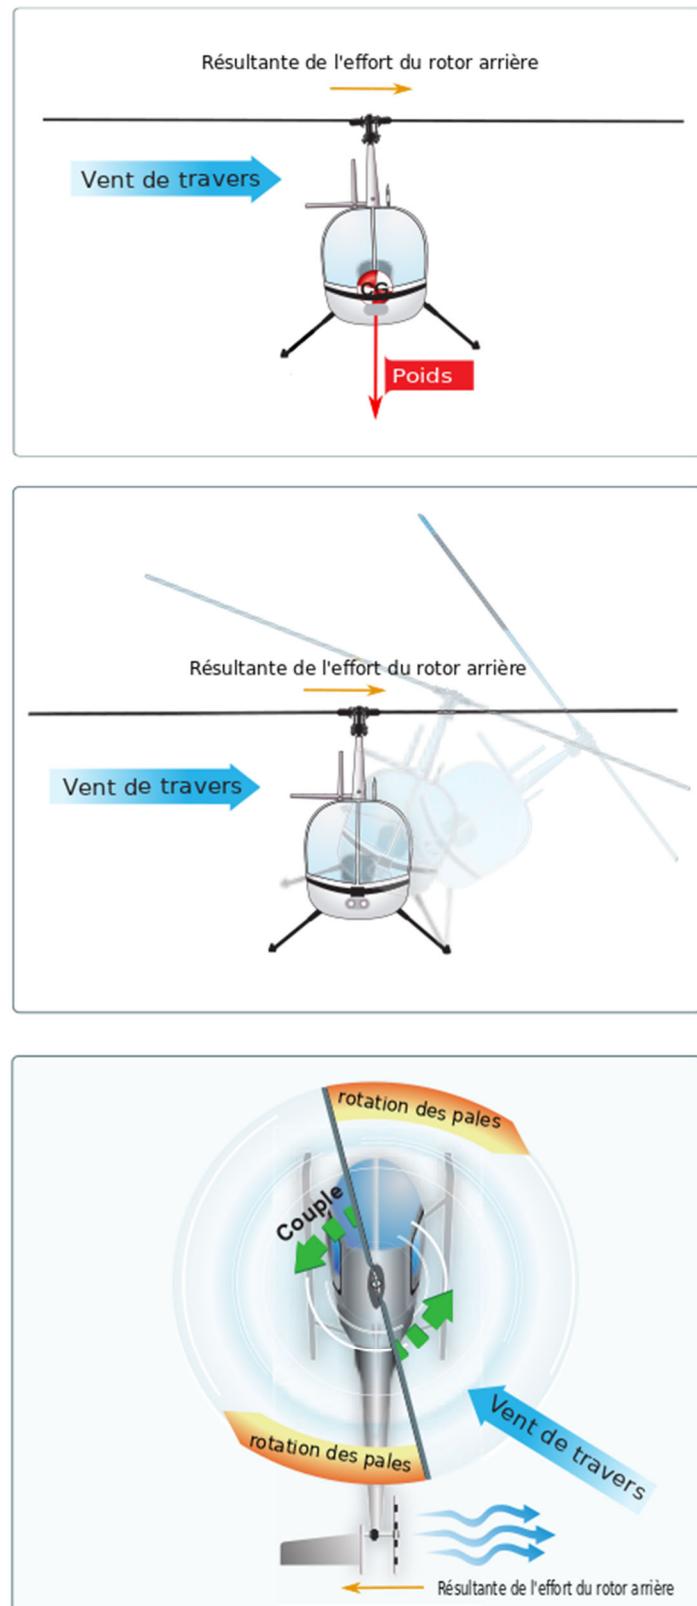
Figure 6 : Réaction de l'hélicoptère à une rafale de vent arrière droit

Avec un vent arrière droit, la vitesse relative sur la pale reculante du rotor principal (du côté droit de l'hélicoptère) augmente et la vitesse relative sur la pale avançante du rotor principal (du côté gauche de l'hélicoptère) diminue. Cela a pour conséquence d'augmenter la portance du côté droit de l'hélicoptère et de la diminuer du côté gauche. Le plan du disque du rotor principal s'incline alors vers la gauche entraînant un départ en roulis à gauche de l'hélicoptère.

En cas de forte rafale, il est possible que la force de portance sur la pale avançante diminue significativement. Le départ en roulis peut alors être brutal.

Il est probable que le plan du rotor principal de l'hélicoptère s'est incliné à gauche sous l'effet d'une rafale de vent. Cela a pu créer un moment de roulis à gauche, rendu plus important par le centrage extrême avant gauche de l'hélicoptère.

Pour se sortir d'une telle situation, le pilote doit contrer le départ en roulis à gauche avec une action latérale rapide au cyclique vers la droite avec l'amplitude adéquate.
