Accident de l'avion PIPER - PA32 immatriculé F-OJSN

survenu le 28 novembre 2018
dans la baie des Saintes (Guadeloupe)

Vibrations en vol, déroutement, panne moteur en finale, amerrissage

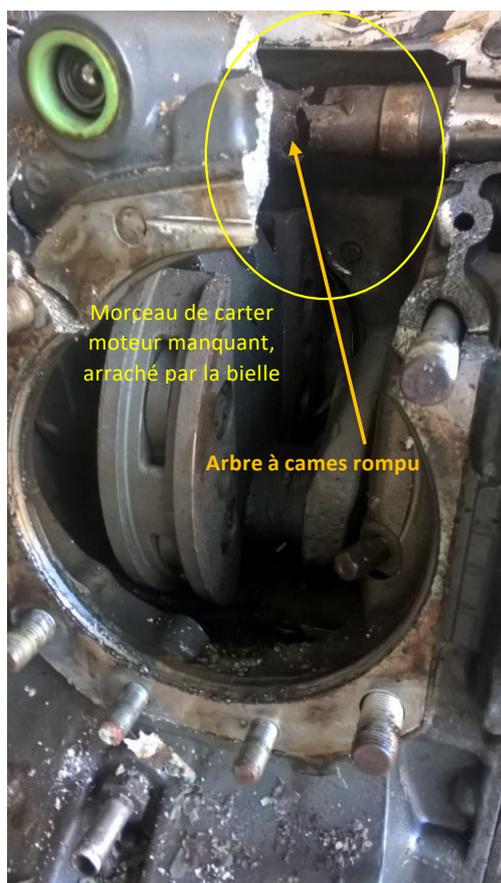
- Un morceau du carter moteur était désolidarisé au droit de son point de fixation arrière gauche ;
- L'arbre à cames était rompu ;
- Le chapeau de bielle et la bielle du cylindre 6 étaient rompus.

Figure 4 : Carter moteur et arbre à cames endommagés au droit

Les dommages observés sur le carter et sur l'arbre à came semblent être consécutifs à la rupture de la tête de bielle du cylindre 6. Ils semblent cohérents avec le témoignage du pilote, le trou dans le carter ayant pour conséquence une dispersion d'huile sur la cellule et la rupture d'une bielle engendrant de fortes vibrations moteur.

Les vibrations, la perte d'huile et l'arrêt du moteur ont été causés par la rupture d'une bielle d'un cylindre du moteur.

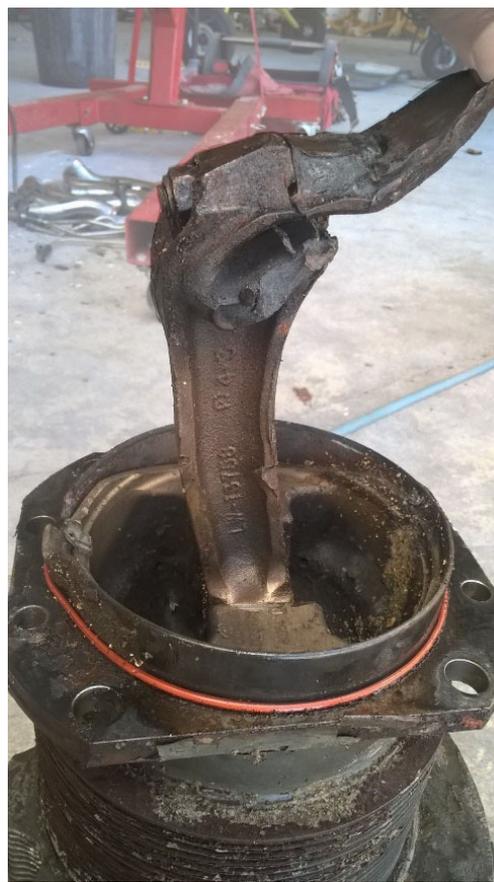
Figure 5 : Cylindre 6 et sa bielle rompue au niveau de sa tête

L'origine de cette dégradation n'a pas pu être déterminée.

L'enquête n'a pas pu déterminer l'origine de la rupture de la bielle.
