Accident de l'avion CIRRUS - SR22 GTS immatriculé F-HUGE

survenu le 10 décembre 2018
à Beauberry (71)

Perte de contrôle en vol sans références visuelles extérieures, collision avec le sol

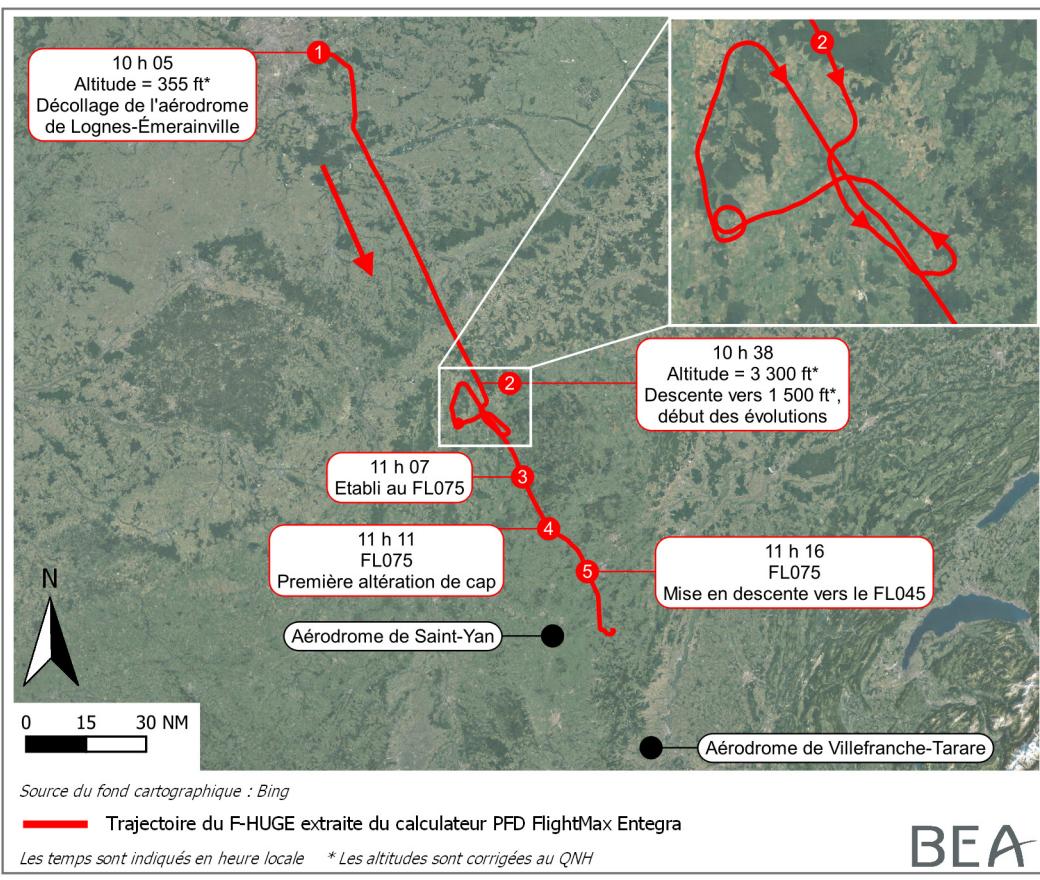
Figure 1 : Trajectoire du vol

Le pilote⁽²⁾ décolle à 10 h 05 (point **❶** de la Figure 1). La première partie du vol est effectuée avec le pilote automatique en mode latéral NAV à des altitudes fréquemment modifiées variant entre 2 500 ft⁽³⁾ et 3 500 ft.

À mi-parcours, à 10 h 38, le pilote débute une descente vers 1 500 ft (2) et effectue des changements rapides de réglage du pilote automatique (alternance entre modes NAV et HDG, sélection de différents caps) l'amenant à effectuer un demi-tour durant lequel l'avion atteint une hauteur minimale de 330 ft avant de virer à l'ouest. Le pilote déconnecte alors le pilote automatique et le directeur de vol (FD), et débute une montée. Il effectue un virage de 360°, à l'issue duquel, à une altitude de 5 000 ft, le passager en place droite prend contact avec le SIV de Clermont. Il indique que leur intention est de passer au-dessus de la couche nuageuse et demande les conditions météorologiques sur les aérodromes de Lyon-Bron (69) et Saint-Yan (71). Le pilote prend ensuite une route nord et active le directeur de vol en mode HDG.

À 10 h 58, le pilote fait demi-tour et reprend la route vers l'aérodrome de Villefranche-Tarare sous pilote automatique en mode latéral NAV, au FL065⁽⁴⁾. Une vidéo prise par le passager arrière montre qu'il était alors au-dessus de la couche. L'avion est ensuite établi au FL075 (3).

À 11 h 11, le pilote effectue avec le manche latéral une altération de cap d'environ 30° à gauche (4). Dans cette manœuvre, l'inclinaison de l'avion atteint 45° gauche. Le pilote déconnecte alors le pilote automatique ce qui a pour conséquence de supprimer l'effort opposé sur les commandes⁽⁶⁾. Il poursuit en pilotage manuel pendant une minute puis réengage le pilote automatique avec le mode latéral HDG et reprend progressivement une route vers le sud (160°). Le pilote sélectionne ensuite différents niveaux de vol (FL070 puis de nouveau FL075) avant de débuter une descente à 11 h 16 vers le FL045 avec le mode vertical VS (5) réglé sur -1 000 ft/min.

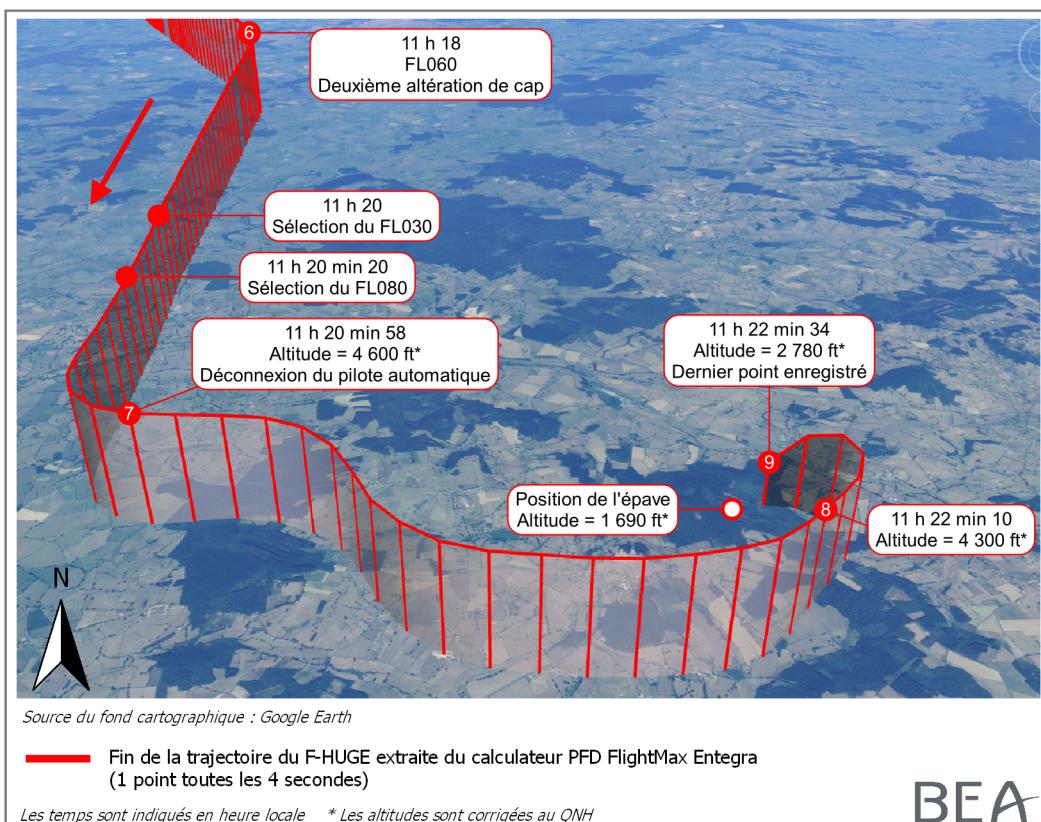
Figure 2 : Fin de la trajectoire

À 11 h 18, passant le FL060, le pilote effectue une nouvelle altération de cap d'environ 20° à droite (route 180°), avec le mode latéral HDG (point 6 de la Figure 2) puis sélectionne le FL040. À 11 h 20, le pilote sélectionne le FL030 et une vitesse verticale de -500 ft/min.

À 11 h 20 min 20, la descente est interrompue vers 4 500 ft par la sélection d'une vitesse verticale de 0 ft/min puis de +500 ft/min et du FL080. L'avion remonte. Vingt secondes plus tard, alors que le pilote automatique exécute la montée avec une assiette d'environ 3°, la vitesse verticale sélectionnée augmente vers +950 ft/min. De nouveau, le pilote surpasse le pilote automatique en inclinant l'avion à 45° à gauche. Le pilote déconnecte alors le pilote automatique (7) et le directeur de vol. Il réalise ensuite un virage à droite suivi d'un virage à gauche avec des inclinaisons de l'ordre de 30 à 40°. Pendant ce virage à gauche, l'inclinaison et l'assiette de l'avion ne sont pas stabilisées, mais l'altitude reste comprise entre 4 300 et 4 600 ft.

À 11 h 22 min 10 (8), le pilote entame un virage à gauche avec une inclinaison dépassant 90° et une assiette atteignant 30° à piquer. L'avion entre en collision avec le sol avec une forte énergie une trentaine de secondes plus tard.

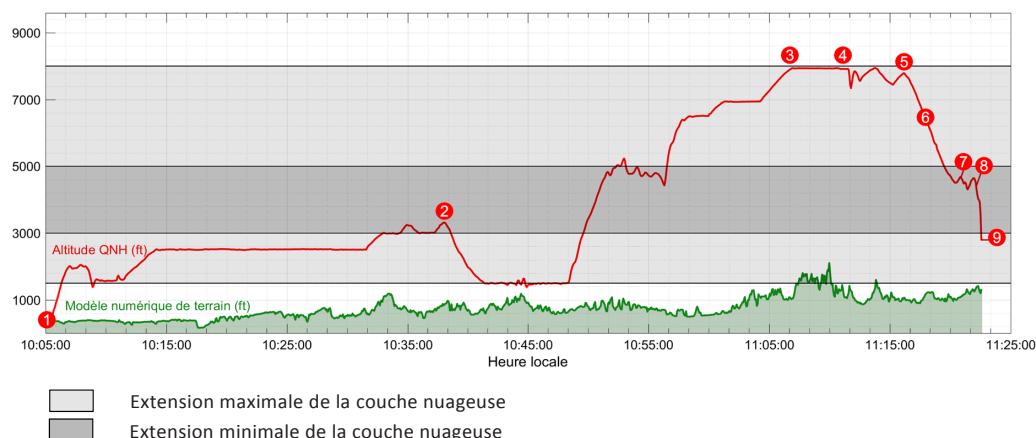
Figure 3 : Profil vertical du vol et couche nuageuse selon la carte TEMSI FRANCE de 10 h 00

La majeure partie de la trajectoire, hormis le départ, se situe dans une seule et même zone festonnée. Les principaux éléments, au regard de la trajectoire, sont la présence des éléments suivants :

- des cumulus (Cu) et des stratocumulus (Sc), morcelés (BKN) et localement épars (LOC SCT), dont la base se situe à une altitude comprise entre 1 500 ft et 3 000 ft, et le sommet entre 5 000 ft et 8 000 ft ;
- de la pluie et des averses ;
- du givrage modéré entre 3 000/4 000 ft et 8 000 ft ;
- une visibilité supérieure à 8 km et localement réduite à des valeurs comprises entre 5 et 8 km, probablement à cause de la pluie.

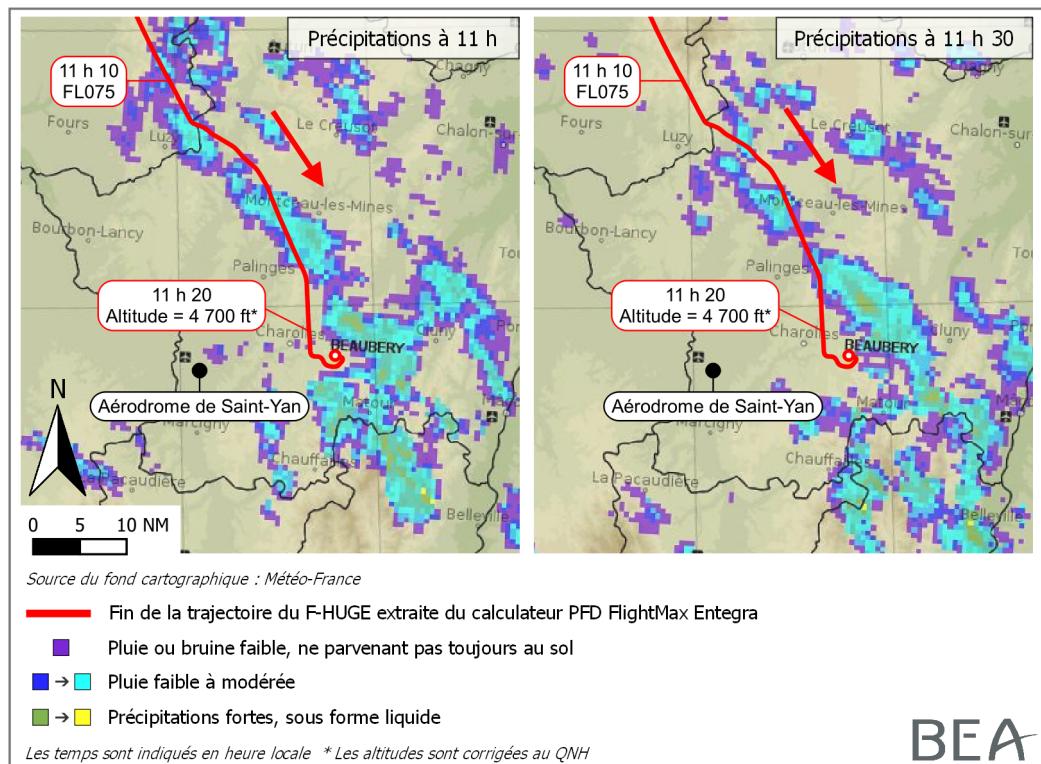
Figure 4 : Cartes de précipitations à 11 h et 11 h 30

La superposition de la trajectoire de l'avion avec les cartes de pluie montre que le pilote s'est dirigé vers une zone de précipitations.

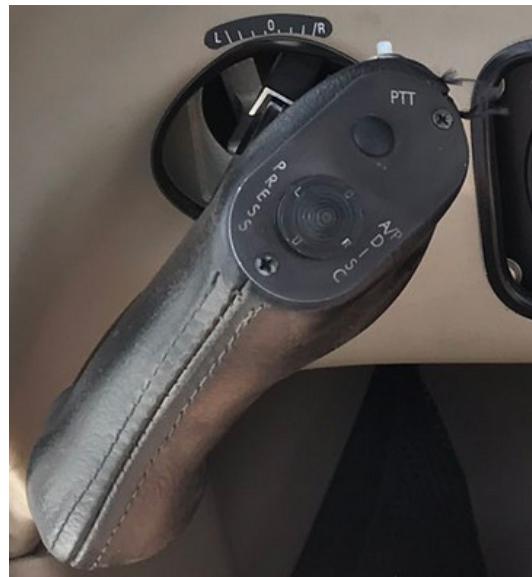
Figure 5 : Manche côté pilote

L'avion était équipé d'une commande électrique pour le compensateur en tangage et en roulis. Son fonctionnement est contrôlé au travers d'un bouton bi-directionnel installé sur chaque manche latéral (voir Figure 5). Ce bouton ne peut être utilisé pour compenser l'avion que si le pilote automatique n'est pas engagé.

Sur le F-HUGE, le pilote automatique peut se déconnecter en pressant le bouton bi-directionnel⁽¹⁰⁾. L'appui sur ce bouton déconnecte le directeur de vol également.

Dans le cas d'une action sur le manche, le pilote automatique ne se déconnecte pas et les efforts s'additionnent.
