## Incident grave du CESSNA 510 Citation Mustang immatriculé F-GMTJ

survenu le 22 janvier 2019  
à Paris – Le Bourget (93)

### Atterrissage avant le seuil décalé, sortie latérale de piste lors du roulement à l'atterrissage, heurt du balisage de piste

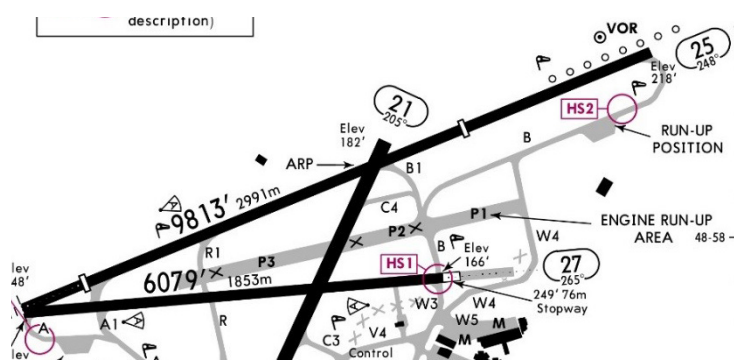
Figure 1 : Extrait de la carte JEPPESEN de l'aérodrome de Paris – Le Bourget présentant les voies de circulation et aires de stationnement

Les seuils décalés des différentes pistes sont bien représentés sur la carte présentant les voies de circulation et aires de stationnement (voir [Figure 1](#)) mais les cartes d'approches, dont celle de la VPT 25 utilisée par le pilote, ne les font pas apparaître. Les seuils décalés ne figurent pas non-plus sur les cartes d'approches publiées par le SIA, dont la VPT 25. Le recueil des critères pour la conception des procédures de vol aux instruments<sup>(5)</sup> ne fait nulle part mention de l'obligation de faire figurer sur une fiche de percée IFR, les points délimitant la piste (seuil, seuil décalé, bout de piste, taxiway, etc.). Le pilote est sensé n'entreprendre la descente finale en-dessous des minimas qu'après avoir visuellement identifié le seuil de la piste.

Les seuils décalés des différentes pistes de l'aéroport du Bourget sont bien représentés sur la carte présentant les voies de circulation et aires de stationnement (voir [Figure 1](#)) mais les cartes d'approches, dont celle de la VPT 25 utilisée par le pilote, ne les font pas apparaître. Le recueil des critères pour la conception des procédures de vol aux instruments ne fait nulle part mention de l'obligation de faire figurer sur une fiche de percée IFR, les points délimitant la piste (seuil, seuil décalé, bout de piste, taxiway, etc.). Le pilote est sensé n'entreprendre la descente finale en dessous des minima qu'après avoir visuellement identifié le seuil de la piste.

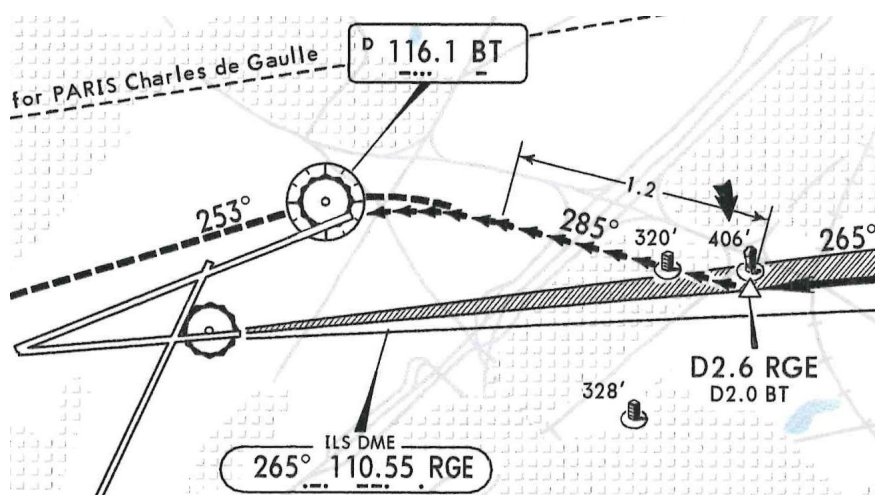
Figure 2 : Extrait de la carte JEPPESEN VPT 25 utilisée par le pilote

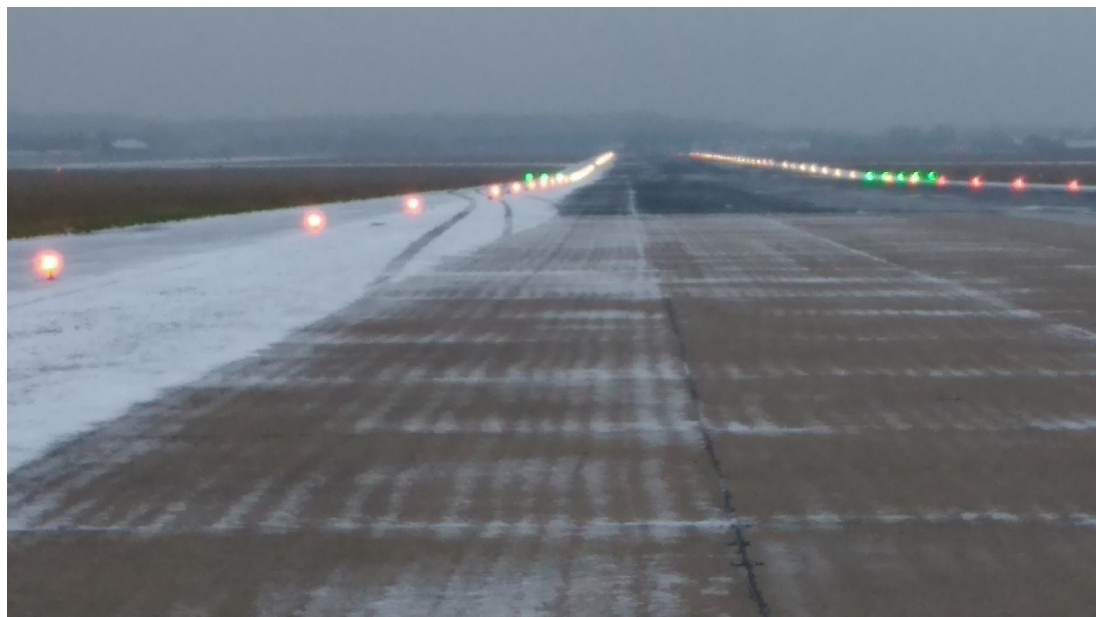
Figure 3 : Photo prise peu après l'incident, dans le sens de l'atterrissage, environ 600 m avant le seuil de la piste 25 et montrant l'état de surface de la piste en amont du seuil décalé ainsi que les traces laissées par les roues de l'avion lors de la sortie latérale de piste

La portion de la piste en béton en amont du seuil décalé était probablement très glissante même si elle avait été déneigée peu de temps auparavant, ce qui a pu causer la déviation vers la gauche lors de l'atterrissage et la sortie latérale de piste malgré la présence d'un système anti-dérapiage.
