Incident grave entre l'avion Bombardier CRJ700 immatriculé F-GRZG et l'avion Boeing 717-200 immatriculé EI-EXB

survenu le 12 avril 2019
à Strasbourg Entzheim (67)

Départ immédiat, approche interrompue à faible hauteur, quasi-collision

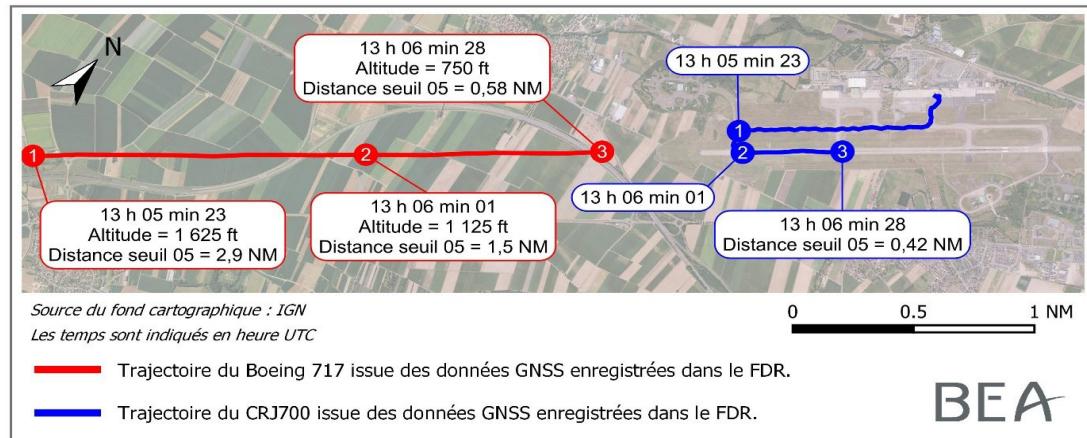
Figure 1 : Trajectoires du Boeing 717 (rouge) et du CRJ700 (bleu)

L'équipage du Boeing 717 assurant le vol Volotea en provenance de Montpellier Méditerranée (34), effectue l'approche ILS pour la piste 05 (QFU 047) de l'aéroport Strasbourg Entzheim. Les communications entre le contrôleur et l'équipage se font en langue anglaise. À 13 h 01, le contrôleur LOC demande à l'équipage de poursuivre l'approche, numéro deux derrière un avion léger en branche vent arrière pour la piste 05. Quatre minutes plus tard, le commandant de bord du CRJ700 assurant le vol HOP! à destination de Marseille Provence (13), PM⁽²⁾, contacte le contrôleur LOC à la demande du contrôleur SOL pour lui indiquer qu'il s'approche du point d'attente H et qu'il est prêt au départ en piste 05. Les communications entre le contrôleur et l'équipage du CRJ700 se font en langue française. À 13 h 05 min 14, le contrôleur LOC lui demande s'il est « *prêt pour un départ dans la minute* » en lui fournissant une information de trafic sur un aéronef à 3 NM en approche finale, sans lui préciser qu'il s'agit d'un Boeing 717⁽³⁾. Le PM du CRJ700 accepte et le contrôleur LOC l'autorise à 13 h 05 min 23 à un décollage immédiat en piste 05 (point ❶ [Figure 1](#)).

Le Boeing 717 est à environ 3 NM du seuil de piste en approche finale, à une altitude de 1 650 ft⁽⁴⁾ et à une vitesse indiquée de 136 kt alors que le CRJ700 est à environ 30 m en amont du point d'attente H. À 13 h 05 min 46, le commandant de bord du Boeing 717, PM, s'annonce à 2 NM en approche finale. L'équipage du CRJ700 s'aligne en piste 05. Le contrôleur LOC informe l'équipage du Boeing 717 du départ du CRJ700 et lui demande de poursuivre l'approche. Le PM du Boeing 717 annonce « *unbelievable* » à la fréquence. Cinq secondes plus tard, l'équipage du CRJ700 débute le roulement au décollage (point ② Figure 1).

À 0,90 NM du seuil de piste 05, une altitude de 890 ft et une vitesse indiquée de 138 kt, le PM du Boeing 717 informe le contrôleur LOC d'une éventuelle interruption de l'approche. Le contrôleur LOC répond à l'équipage de poursuivre l'approche. Neuf secondes plus tard, à 13 h 06 min 28, à 0,58 NM du seuil de piste 05 et à une hauteur de 240 ft (40 ft au-dessus de la hauteur de décision, DH), l'équipage du Boeing 717 interrompt l'approche et l'annonce à la fréquence. Le CRJ700 est toujours sur la piste à 0,42 NM (780 m) du seuil de piste 05 et à une vitesse d'environ 115 kt (point ③ Figure 1).

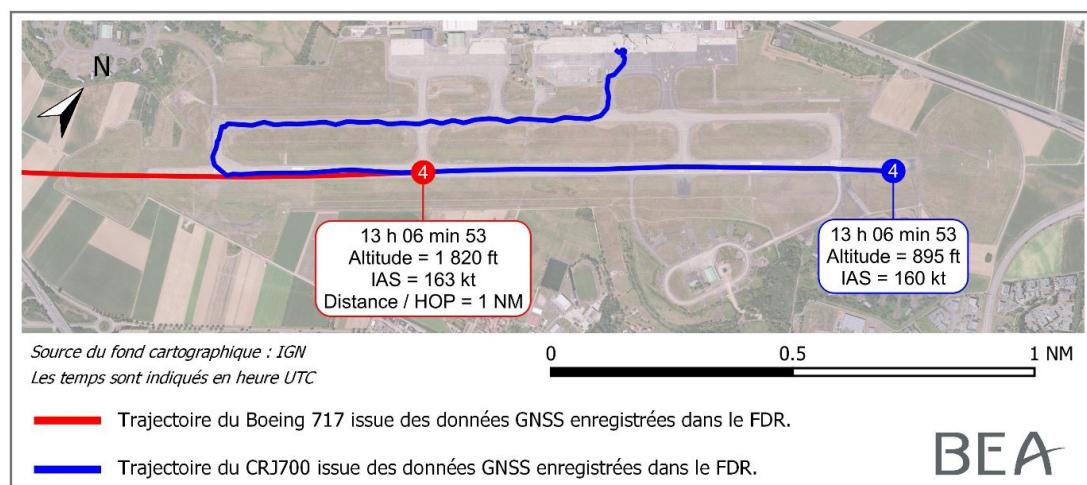
Figure 2 : Trajettoires du Boeing 717 (rouge) et du CRJ700 (bleu)

Le contrôleur LOC demande au PM du Boeing 717, qui collationne, de maintenir l'axe de piste lors de la remise de gaz. Le PF sélectionne un cap 042° et le Boeing 717 commence à dévier vers la gauche de l'axe de piste. Lorsque le CRJ700 de HOP! passe à la verticale du seuil 23, à une altitude de 900 ft et une vitesse de 160 kt, la séparation avec le Boeing 717, dont la vitesse est de 163 kt en accélération, est d'environ 1 NM en horizontal et de 920 ft en vertical (point ④ Figure 2).

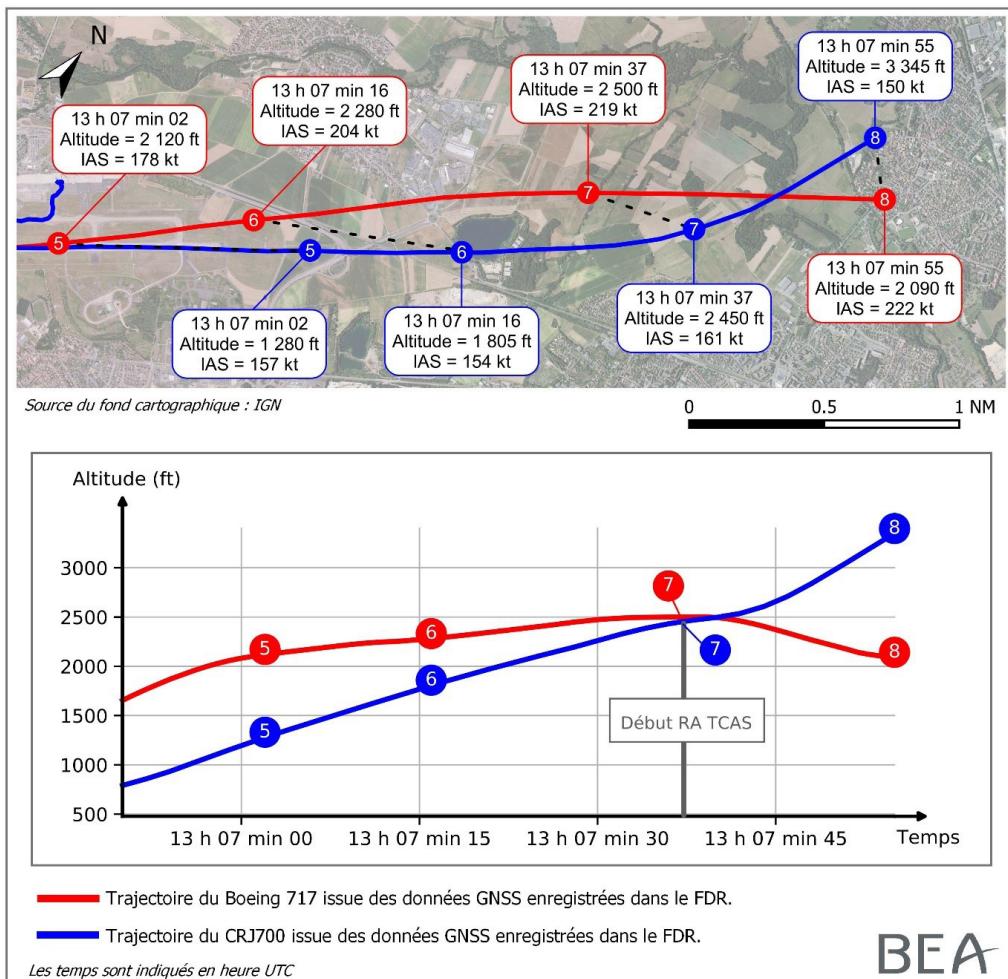
Figure 3 : Trajectoires du Boeing 717 (rouge) et du CRJ700 (bleu)

Le contrôleur LOC demande (point 5 Figure 3) à l'équipage du CRJ700, à une altitude de 1 300 ft en montée vers 6 000 ft, de virer à gauche directement vers MIRGU, dernier point du départ standard (SID)⁽⁵⁾, et à celui du Boeing 717, à une altitude de 2 300 ft en montée vers 2 500 ft, de virer immédiatement à droite au cap 050° (point 6 Figure 3). Le virage du CRJ700 débute à 2 100 ft. Les séparations horizontale et verticale entre les avions sont respectivement de 0,6 NM et 300 ft. La vitesse du Boeing 717 est supérieure de 60 kt à celle du CRJ700. Le contrôleur LOC demande à l'équipage du CRJ700 d'arrêter la montée à 2 000 ft. Le PM du CRJ700 lui demande de répéter l'instruction. Le CRJ700 passe 2 400 ft en montée avec une vitesse verticale d'environ 1 300 ft/min et le Boeing 717 est stable à 2 500 ft. Dans le même temps, des avis de trafic (TA) sont émis par les TCAS des deux avions. Le contrôleur LOC répond au PM du CRJ700 en lui indiquant d'arrêter immédiatement la montée à 2 000 ft. Dans la seconde qui suit, des avis de résolution (RA) sont émis à bord des deux avions : MAINTAIN CLIMB pour le CRJ700 et DESCENT pour le Boeing 717 (points 7 et 7 Figure 3). Les séparations horizontale et verticale entre les deux avions sont respectivement de 0,40 NM et 50 ft. L'avis de résolution (RA) du CRJ700 est renforcé en INCREASE CLIMB et le PF augmente alors le taux de montée. Cinq secondes plus tard, les séparations sont de 0,28 NM et de 95 ft. La distance horizontale minimale entre les deux avions de 0,17 NM est atteinte cinq secondes plus tard, avec une séparation verticale de 500 ft.

À 13 h 07 min 55, le conflit de trajectoire est terminé et les deux équipages poursuivent leurs vols (points 8 et 8 Figure 3).
