Accident du SOCATA - TB20 immatriculé F-GDNF

survenu le 18 avril 2019
à la Dominique

Collision avec le relief par conditions météorologiques défavorables au vol à vue, en croisière

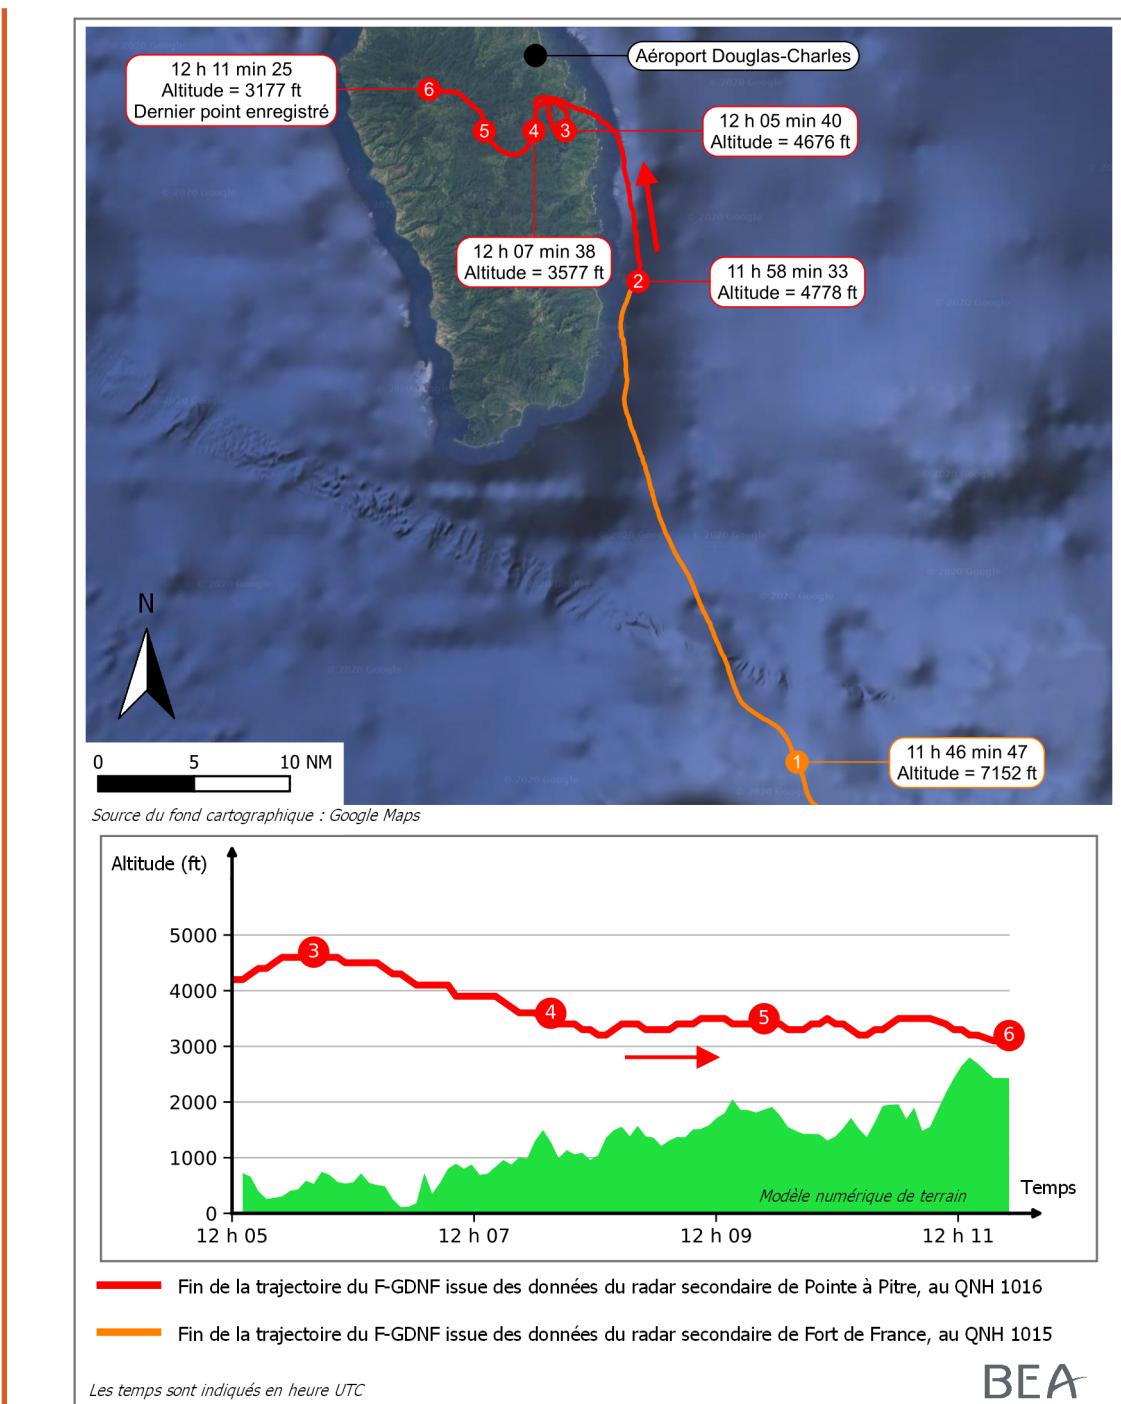
Figure 1 : Trajectoire radar du F-GDNF

À 11 h 40, à la demande du pilote, le contrôleur de Martinique Approche l'autorise à monter vers 6 500 ft. Six minutes plus tard, le pilote demande à descendre vers 4 500 ft en raison de la nébulosité (point **1** de la [figure 1](#)).

À 11 h 54, le pilote annonce au contrôleur qu'il est « *travers de la côte sud de la Dominique* ». Il est transféré en fréquence vers le contrôleur d'approche de Pointe-à-Pitre - Le Raizet⁽⁴⁾ à 11 h 58 (point **2**). Ce dernier l'informe qu'il est identifié radar à 4 500 ft et lui fournit le QNH 1016.

Le pilote rencontre des conditions météorologiques dégradées, caractérisées par des nuages convectifs dont la base est proche de 2 000 ft et des averses sous lesquelles le plafond peut être abaissé à 1 300 ft. Tandis qu'il infléchit sa trajectoire vers l'intérieur de la Dominique et réalise un virage à gauche de 360°, il demande à 12 h 05 à descendre vers 3 500 ft en raison de la nébulosité. Le contrôleur l'autorise et lui demande de rappeler s'il souhaite poursuivre la descente (point **3**). Le pilote est à environ 6 Nm au sud-ouest de l'aéroport Douglas Charles⁽⁵⁾.

À 12 h 07, le pilote demande à « *poursuivre la descente si c'est possible* » (point **4**). Le contrôleur accueille réception et lui indique qu'il le appellera s'il a besoin de changer de fréquence pour passer avec les contrôleurs de Douglas Charles. Il s'agit de la dernière communication entre le pilote et le contrôleur.

À 12 h 08, le contrôleur de Guadeloupe appelle le contrôleur de Douglas-Charles (point **5**) et l'informe qu'il est en contact avec un pilote en vol VFR. Il précise qu'il n'est pas réellement en transit et qu'il est en train d'effectuer des cercles à environ 6 Nm dans le sud-ouest de l'aéroport à une altitude située entre 3 000 et 3 500 ft. Le contrôleur de Guadeloupe demande au contrôleur de la Dominique s'il souhaite le prendre en fréquence. Ce dernier répond par la négative tant que l'aéronef n'est pas dans son espace aérien.

Le contact radar du F-GDNF est perdu à 12 h 11 (point **6**). Dans la zone du dernier point radar, le relief culmine à environ 4 700 ft.

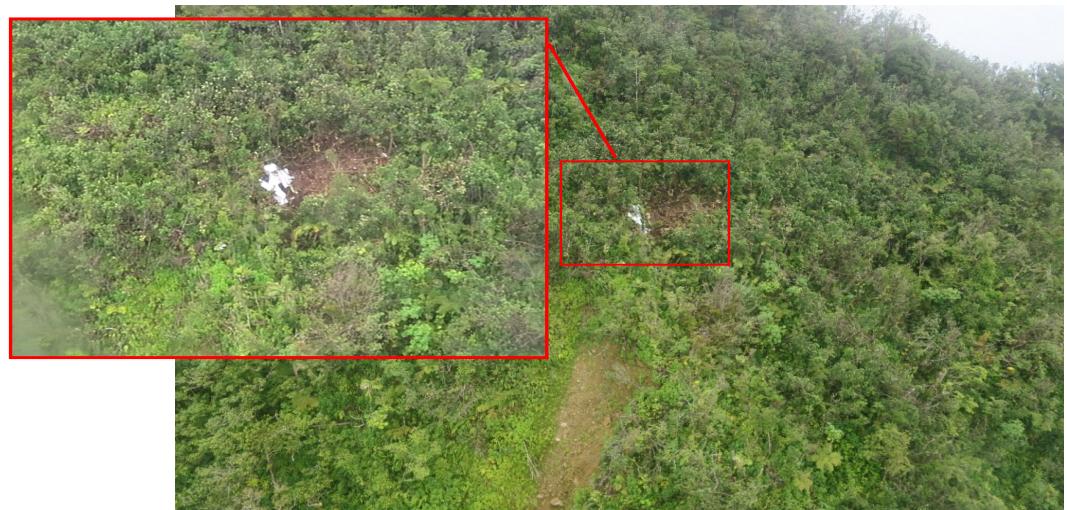
Figure 2 : Vue aérienne de l'épave

Les conditions météorologiques dégradées et les difficultés d'accès au site de l'accident n'ont pas permis la récupération de l'épave ni son examen sur site. Seul un survol du site a pu être réalisé par les enquêteurs du BEA le 24 avril 2019, au moyen d'un hélicoptère de la Section Aérienne de Gendarmerie. L'épave se trouve à une altitude d'environ 3 000 ft, dans une région boisée, sur une pente à 90 % à proximité de la ligne de crête. Les données radar semblent indiquer que la trajectoire de l'avion était perpendiculaire aux lignes de niveau du point d'impact. L'aéronef a heurté quasiment en ligne de vol le flanc de la montagne ([Figure 2](#)).

Les informations fournies par la trajectoire radar et la position de l'épave semblent indiquer que le vol était probablement contrôlé jusqu'à l'impact final.

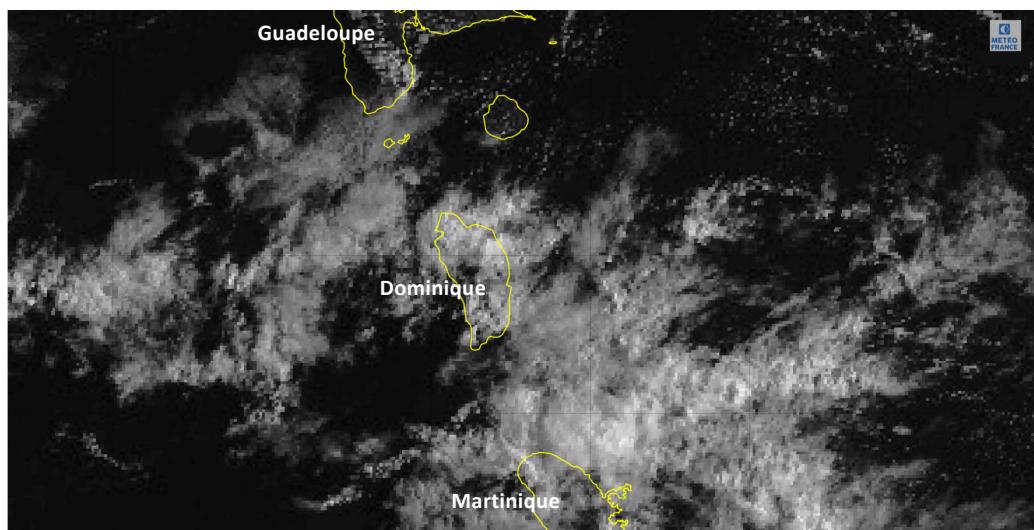
Figure 3 : Image satellite GOES16 – 12 h 10

Au sein de cette couverture nuageuse assez dense, l'imagerie satellite permet d'identifier des nuages plus épais, de type convectif noyés dans la masse de stratocumulus, principalement au nord-est de la Martinique (sur terre et en mer) ainsi que sur l'est de la Dominique et sur son relief (Figure 3).

L'altitude des sommets des nuages les plus élevés sur la Dominique était d'environ 4 000 m / 13 000 ft selon le satellite GOES16.

Les images satellites ne permettent pas d'évaluer la hauteur de la base des nuages. Dans une atmosphère présentant des caractéristiques proches des conditions sur la Dominique, lors de passages de nuages convectifs porteurs d'averses, la hauteur de la base des nuages peut être évaluée à 2 000 ft, localement proche de 1 300 ft sous les averses.
