Accident de la montgolfière KUBICEK Balloons BB45Z immatriculé F-HOAX

survenu le 7 juillet 2019
à Puimoisson (04)

Atterrissage d'urgence à vitesse élevée dans un champ, à proximité d'un orage

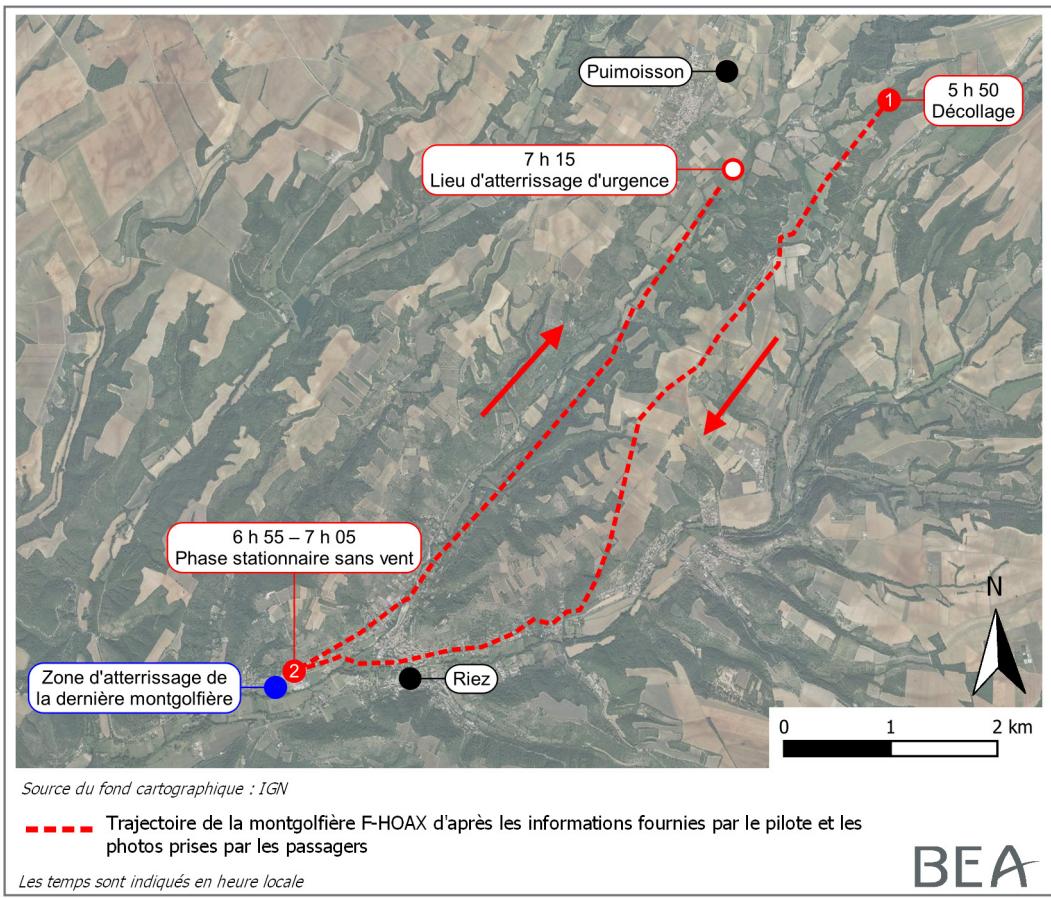
Figure 1 : Trajectoire approximative de la montgolfière

Après avoir pris les renseignements météorologiques vers 04 h 30, le pilote rejoint le lieu de décollage prévu situé dans un champ à proximité de l'aérodrome de Puimoisson (04) pour effectuer un baptême de l'air payant au profit de six passagers. Trois autres montgolfières⁽²⁾ ont également prévu de décoller du même endroit. Après les opérations de gonflage, le pilote décolle en troisième à 05 h 50 (point ❶ de la trajectoire en [figure 1](#)) et rappelle alors à ses passagers les consignes de sécurité.

La montgolfière repart alors en direction du nord-est et accélère rapidement jusqu'à 50 km/h environ. Constatant qu'il se dirige vers une masse nuageuse sombre et menaçante située au-dessus de Puimoisson, le pilote décide d'interrompre le vol et recherche un champ pour atterrir en urgence.

Il survole plusieurs champs dans lesquels se trouvent des lignes électriques en travers de sa route. Il oriente la montgolfière afin de positionner un des grands côtés de la nacelle face au sens de déplacement. Au bout de quelques minutes, il aperçoit un champ dégagé et propice pour atterrir. Avant l'atterrissement, il rappelle les consignes de sécurité, coupe les veilleuses des brûleurs et effectue un atterrissage à vitesse élevée dans un champ cultivé. La nacelle touche le sol durement une première fois avec l'un des grands côtés de la nacelle, rebondit 145 m plus loin en pivotant sur elle-même à 180° et survole un buisson et un talus. Lors du deuxième contact avec le sol, elle rebondit une seconde fois, se couche cinq mètres plus loin puis est traînée sur environ trente mètres dans des herbes d'un mètre de haut. Le pilote tire sur la corde de dégonflement rapide, la nacelle s'immobilise et les occupants évacuent la nacelle. Après la récupération par l'accompagnateur et durant le rangement de la montgolfière dans le véhicule de récupération, une passagère se plaint de douleurs au pied droit et de ne pas arriver à marcher. Elle souffre de fractures au tibia, au péroné, à la malléole droite et aux côtes. Un second passager souffre d'une entorse de la cheville et un autre a une suspicion de côte fêlée.

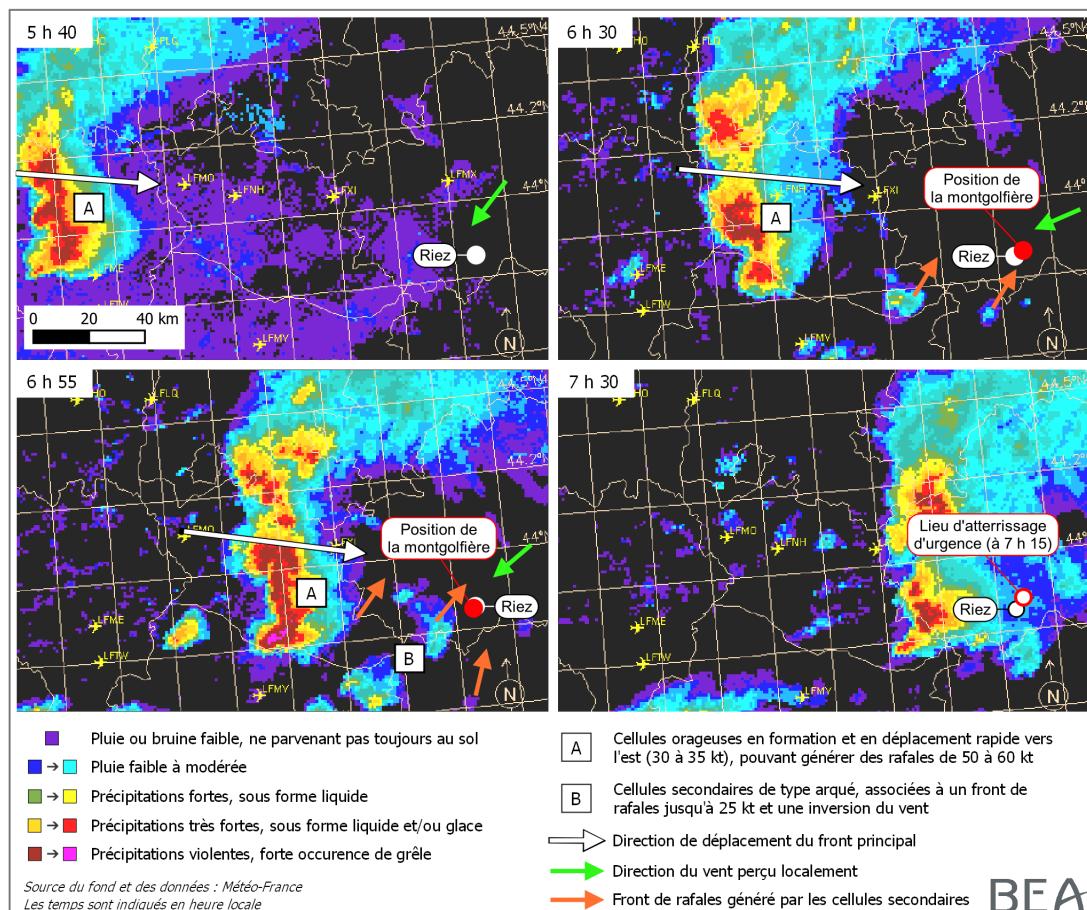
Figure 2 : Cartes de la réflectivité radar pendant la période de vol de la montgolfière

Les conditions estimées après l'accident par Météo-France sur le trajet de la montgolfière jusqu'au lieu de l'accident sont les suivantes (voir Figure 1) : à 05 h 40, visibilité 20 km, ciel clair entre Puimoisson et Riez, vent de nord-est inférieur à 10 kt dans les environs immédiats de l'aérodrome de Puimoisson. Des cellules orageuses en phase d'intensification étaient présentes dans le nord-est de Nîmes⁽¹⁷⁾ et se déplaçaient vers l'est. La vitesse moyenne de déplacement de la cellule principale était d'environ 25 kt. Vers 06 h 30, le ciel s'est couvert très rapidement. Un nuage de type arcus⁽¹⁸⁾ a atteint Riez, générant de nouvelles cellules orageuses sur la trajectoire de la montgolfière et un flux d'air de sud-ouest pour 30 à 35 kt. Cela a eu pour conséquence un changement brutal des conditions qui sont devenues très turbulentées. Les précipitations, d'abord modérées puis plus intenses ont atteint le lieu de l'accident environ dix minutes après l'atterrissement de la montgolfière.

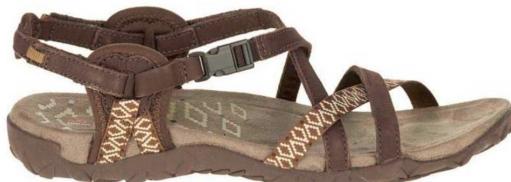
Figure 3 : Modèle des sandales portées par la passagère qui a subi une blessure grave

La passagère souffre notamment d'une double fracture de cheville qui résulte d'un mouvement « *en valgus* » généré, au niveau de l'articulation, par le déplacement rapide du poids du corps sur le côté lors du premier contact avec le sol. Les lanières des chaussures qu'elle portait (Figure 3) n'ont pas assuré le maintien de la cheville, mise alors brutalement en contrainte sous l'effet du choc.

- Le port de sandales ne procurant pas un maintien de la cheville suffisant.
- La position « *face à la marche* » qu'elle avait adoptée à l'intérieur de la nacelle au moment de l'atterrissement d'urgence.

Depuis l'accident la mention « *pas d'embarquement possible sans chaussures adaptées* » a été ajoutée par la société dans les consignes de sécurité envoyées avec l'invitation aux passagers.
