Incident grave du drone⁽¹⁾ DJI - Inspire 2

survenu le 14 juillet 2019
au Barcarès (66)

Heure	Vers 00 h 40 ⁽²⁾
Exploitant	Fly Art Prod
Nature du vol	Prises de vues aériennes
Personne à bord	0
Conséquences et dommages	3 personnes au sol blessées, drone endommagé

Collision avec un obstacle, descente incontrôlée, heurt de personnes au sol, lors d'un vol de prises de vues aériennes

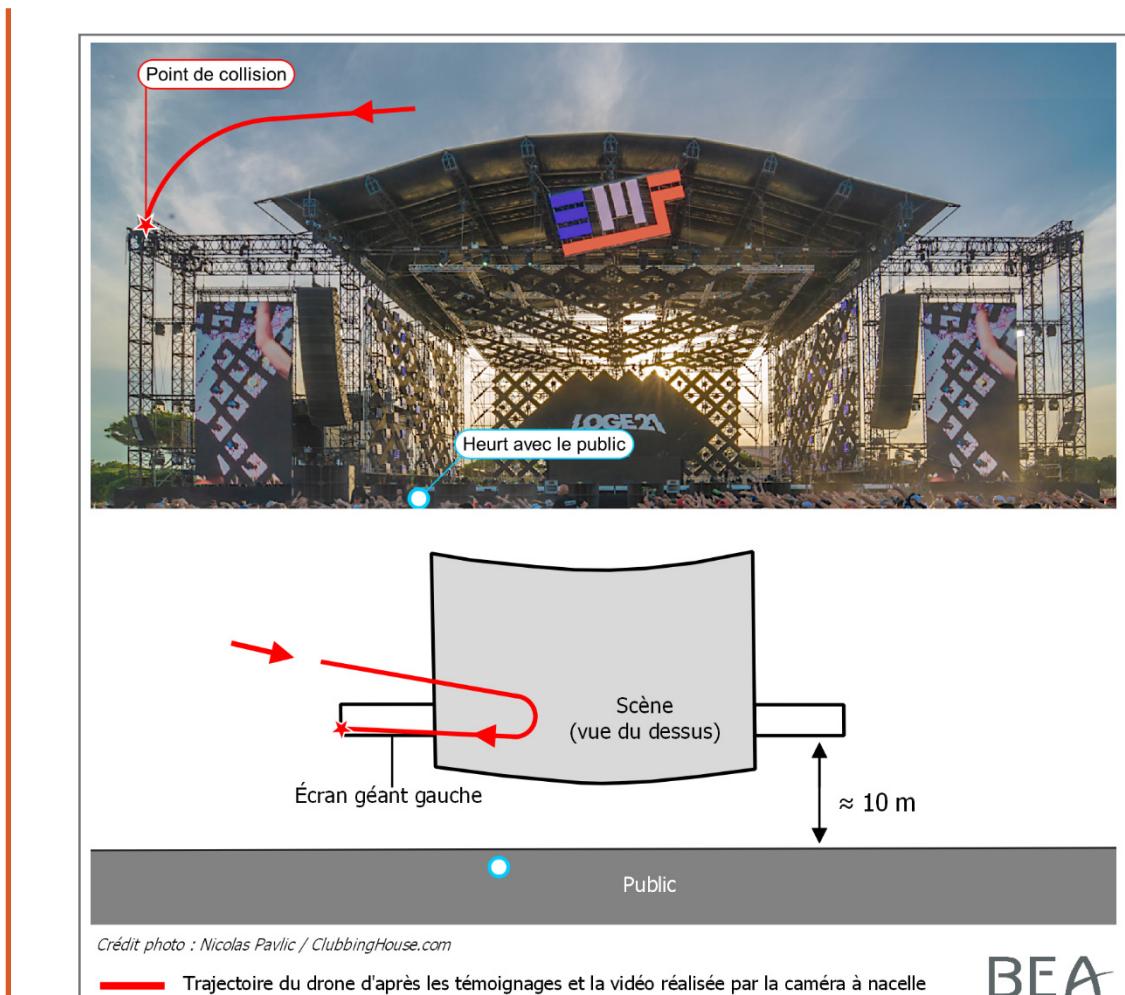
Figure 1 : Trajectoire du drone

Le drone effectue des translations entre le côté gauche et la verticale de la scène. Lors du quatrième aller-retour et alors qu'il revient vers le télépilote, le drone perd rapidement de l'altitude et entre en collision avec un montant à gauche de la scène (voir [Figure 1](#)). Il descend ensuite progressivement vers les festivaliers à l'avant du public. Il finit par heurter plusieurs personnes, créant un mouvement de foule. Un festivalier projette alors le drone au sol, parvenant ainsi à l'immobiliser.

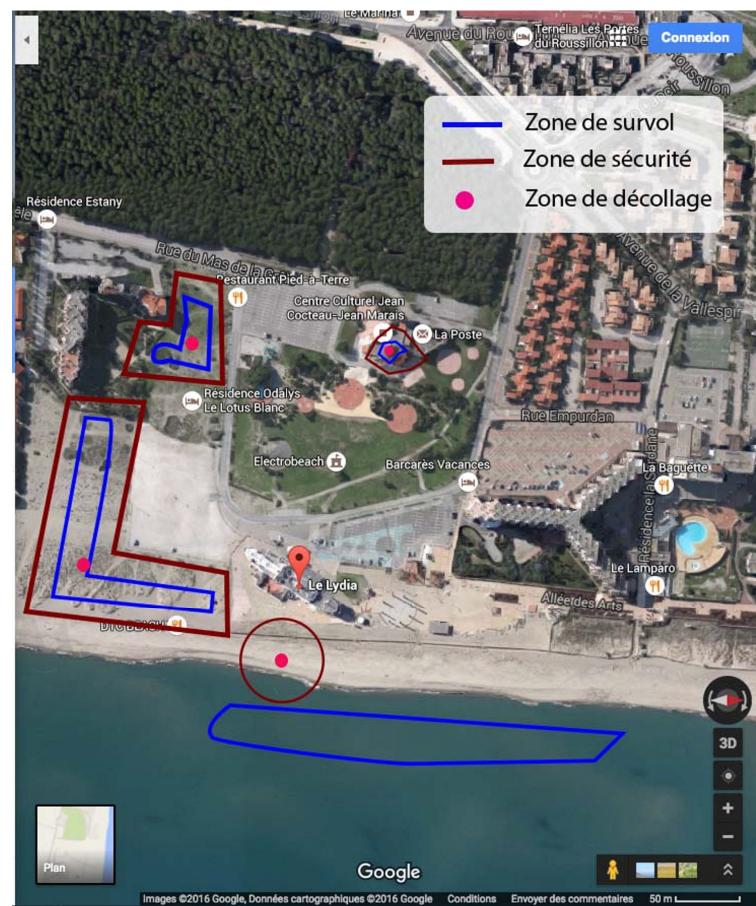
Figure 2 : Carte fournie à la préfecture

Cette carte n'indiquait pas la position des scènes et différentes zones allouées au public du festival.

Elle ne faisait également pas apparaître la résidence de tourisme au niveau du site en forme de L inversé⁽⁷⁾. Arrivés sur place au Barcarès, le responsable de la société et le télépilote ont décidé d'entreprendre certains vols au niveau d'un jardin pour enfants situé à proximité de la résidence de tourisme (voir [Figure 3](#)). Ce jardin était fermé au public.

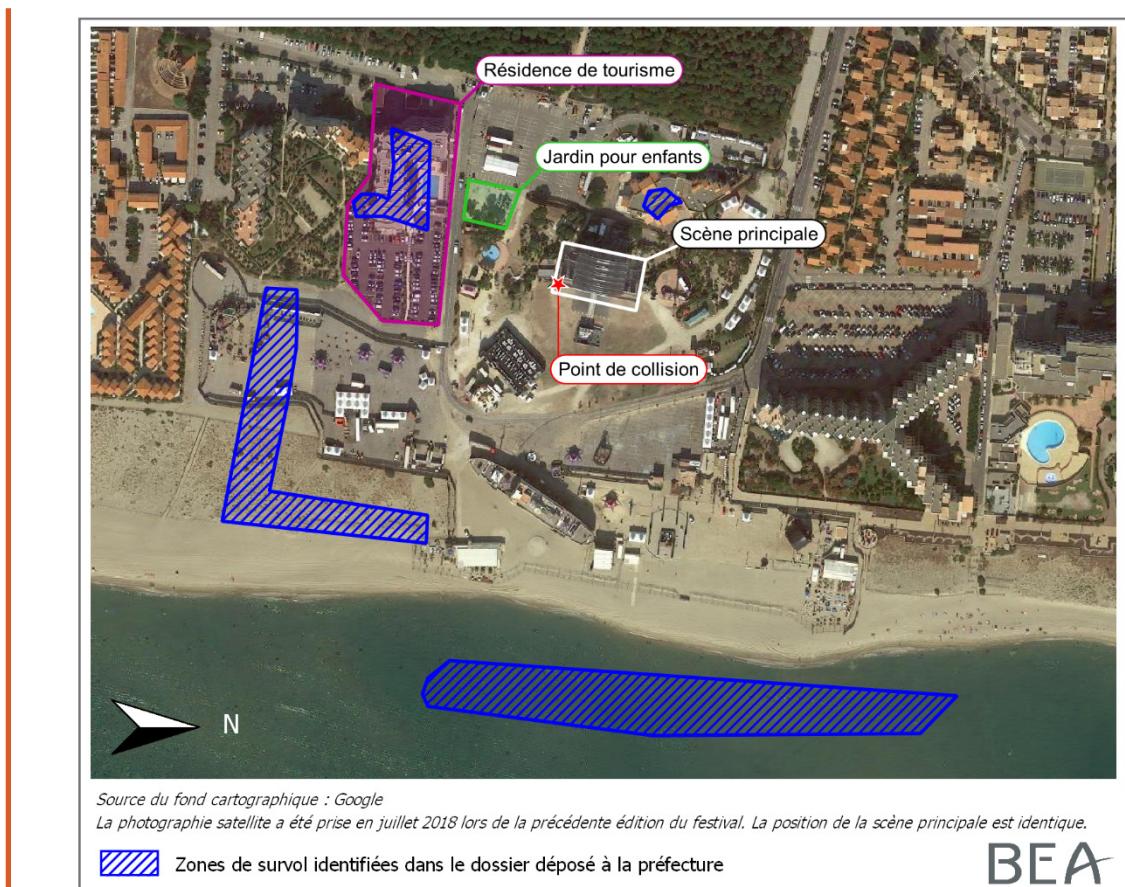
Figure 3 : Position des zones, de la scène et du jardin pour enfants

Aucun site de vols au niveau du jardin pour enfants ou de la scène principale n'avait donc été déclaré.

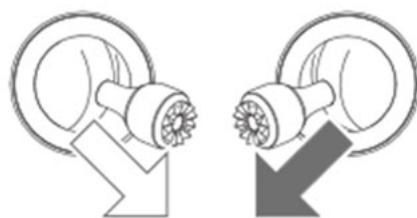
Le drone a continué sa descente vers le poteau jusqu'à le percuter aux trois quarts de sa hauteur. Il explique que le drone a d'abord pivoté de 180° en lacet. Le cadreur lui a alors demandé de couper les moteurs. Il s'est exécuté en poussant les deux joysticks de sa radiocommande comme suit :

Il précise que la manipulation a duré une seconde.

D'après le manuel d'utilisateur, cette manipulation correspond au démarrage des moteurs. Les moteurs n'ont donc pas été coupés.
