Accident de l'avion Bachoffer BA-01 immatriculé F-PCBJ

survenu le 15 août 2019
à Pamiers Les Pujols (09)

Perte de contrôle en montée initiale, collision avec le sol

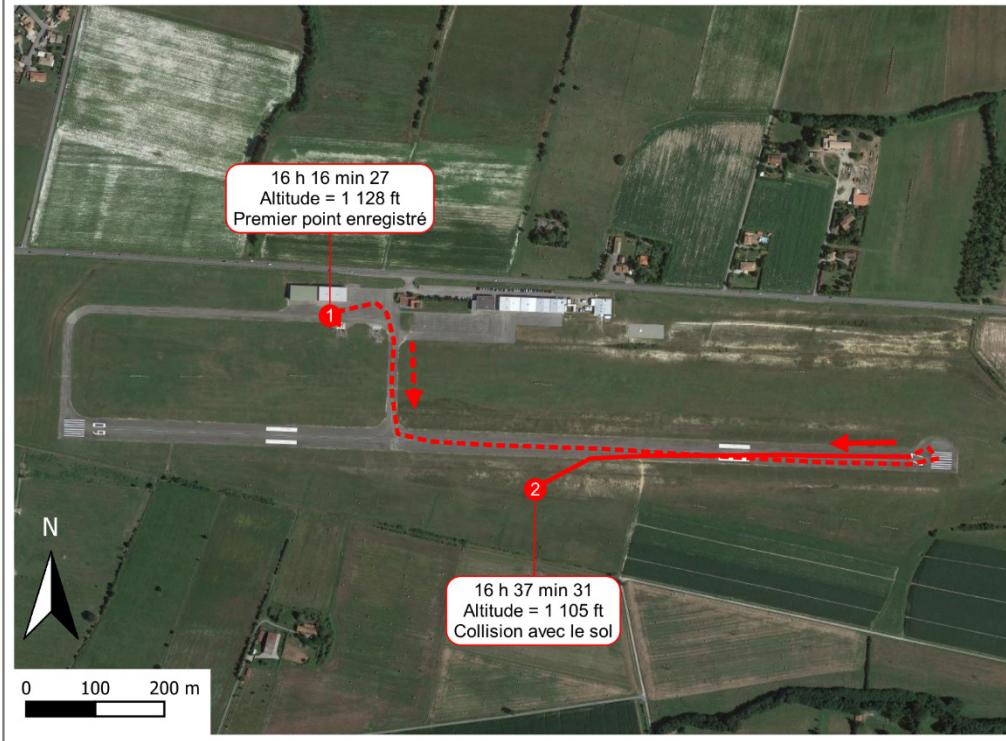
Figure 1 : Trajectoire du F-PCBJ

Le pilote décolle de la piste 27 de l'aérodrome de Pamiers-Les Pujols. Les témoins au sol observent l'avion quitter le sol puis faire un palier à faible hauteur au-dessus de la piste et prendre une forte assiette à cabrer. Ils voient ensuite l'avion décrocher sur l'aile gauche puis entrer en collision avec le sol.

Trajectoire du F-PCBJ issue du calculateur GPSmap296 :

- Cheminement au sol jusqu'à l'alignement piste 27
- Décollage jusqu'à la collision avec le sol

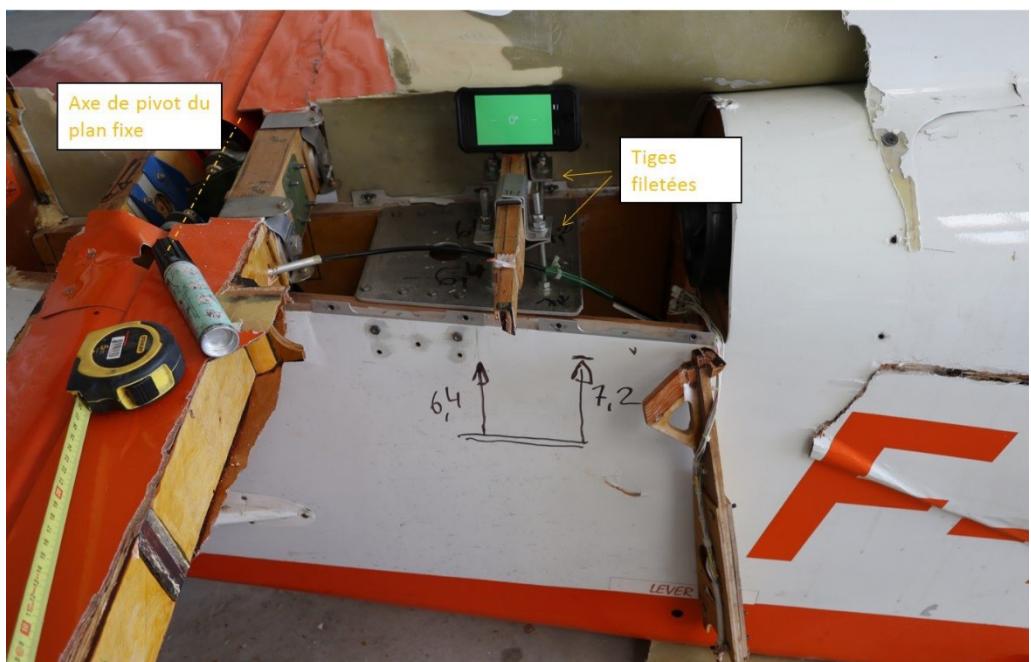
Figure 3 : Système de réglage du PHR

Le calage du plan horizontal réglable (PHR) était modifiable au sol par un système de quatre tiges filetées reprenant le longeron principal du plan horizontal pour le translater verticalement et faire pivoter le plan autour d'une articulation située sur le même axe que les articulations de la gouverne de profondeur (voir Figure 3).

- L'angle de calage du PHR par rapport au longeron supérieur du fuselage (servant de référence de calage longitudinal) était de l'ordre de +7,2 à +7,8°, le bord d'attaque du plan fixe horizontal étant plus haut que le bord de fuite.

L'angle de calage du plan fixe du BA-01 mesuré sur l'épave était d'environ +7,2 à +7,8° par rapport à la référence longitudinale du fuselage. L'empennage était donc généralement porteur, induisant de ce fait un couple piqueur pour l'avion. Ce calage induit un « *vé longitudinal* »⁽⁷⁾ négatif de l'ordre de 5 à 6° avec la voilure (calée à +2°). Il s'agit d'une configuration inusuelle par rapport à celle d'avions comparables, pour lesquels le vé longitudinal est de l'ordre de -1 à -2° par rapport à la voilure, l'empennage étant déporteur. Un tel calage à piquer de l'empennage a très probablement été introduit pour corriger une tendance à cabrer de l'avion due à un centrage nettement plus arrière que celui d'avions comparables⁽⁸⁾.

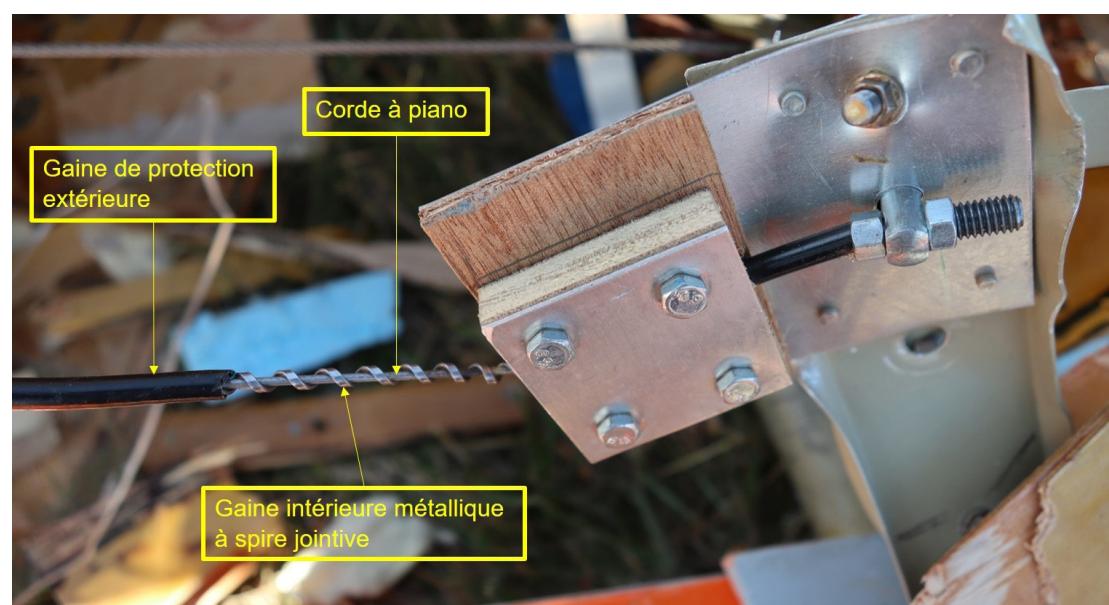
Figure 4 : Commande du compensateur de profondeur en cabine

- L'épave est complète et regroupée. Le moteur est en bon état général et les ruptures des pales d'hélice sont cohérentes avec une hélice en rotation avec de la puissance.
- Les volets semblent être en position « *rentrés* »⁽⁶⁾. Le train d'atterrissement est sorti.
- Les timoneries de gauchissement, profondeur et direction sont continues des commandes en cabine jusqu'aux différentes surfaces.
- La commande du compensateur de profondeur est continue du compensateur jusqu'à la cabine. À ce niveau (voir Figure 4), la gaine de protection à spires jointives est étirée et l'extrémité de la corde à piano est désolidarisée de la vis de serrage en partie basse du levier de commande. La vis est en place et desserrée (voir [Figure 5](#)). Le système a été prélevé pour examens complémentaires au BEA.

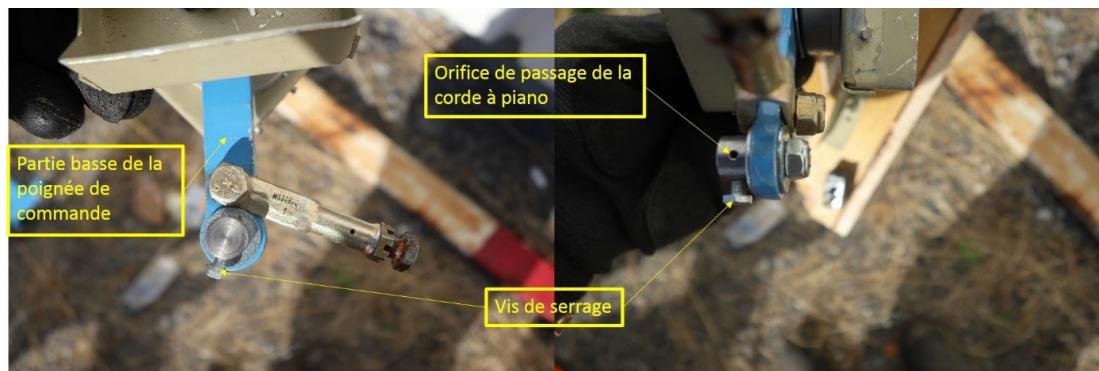
Figure 5 : Vis de serrage de la commande du compensateur de profondeur

La corde à piano était serrée en son extrémité en cabine par une seule vis pression. Elle n'était pas équipée d'un système de retenue additionnel en cette extrémité. Les bonnes pratiques de conception auraient nécessité la présence d'un dispositif de retenue plus robuste. Elle a donc pu se libérer de son point d'attache.

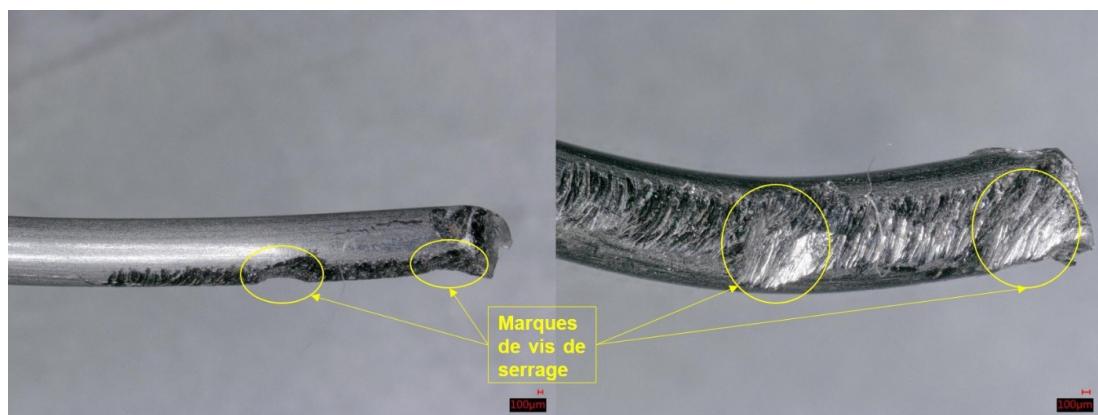
Figure 6 : Marques de vis de serrage

Les examens effectués au BEA sur l'extrémité de la corde à piano, zone du point d'attache sur le levier de commande du compensateur, ont montré que (voir Figure 6) :

- Le profil de l'extrémité de la corde à piano est caractérisé par une forme en « V », typique d'une coupure du fil effectuée avec un outil de type pince coupante.
- Deux marques de compression sûrement dues à la pression d'une vis de serrage étaient présentes, l'une à l'extrémité de la corde à piano et l'autre à 5 mm de l'extrémité. La marque de la pression de la vis à l'extrémité ainsi que des griffures en diagonale mises en évidence indiquent qu'à un certain moment, la corde à piano était bien en prise, serrée par la vis de serrage à l'extrémité du câble. Ces griffures semblent indiquer également que la corde à piano s'est désengagée de sa fixation.

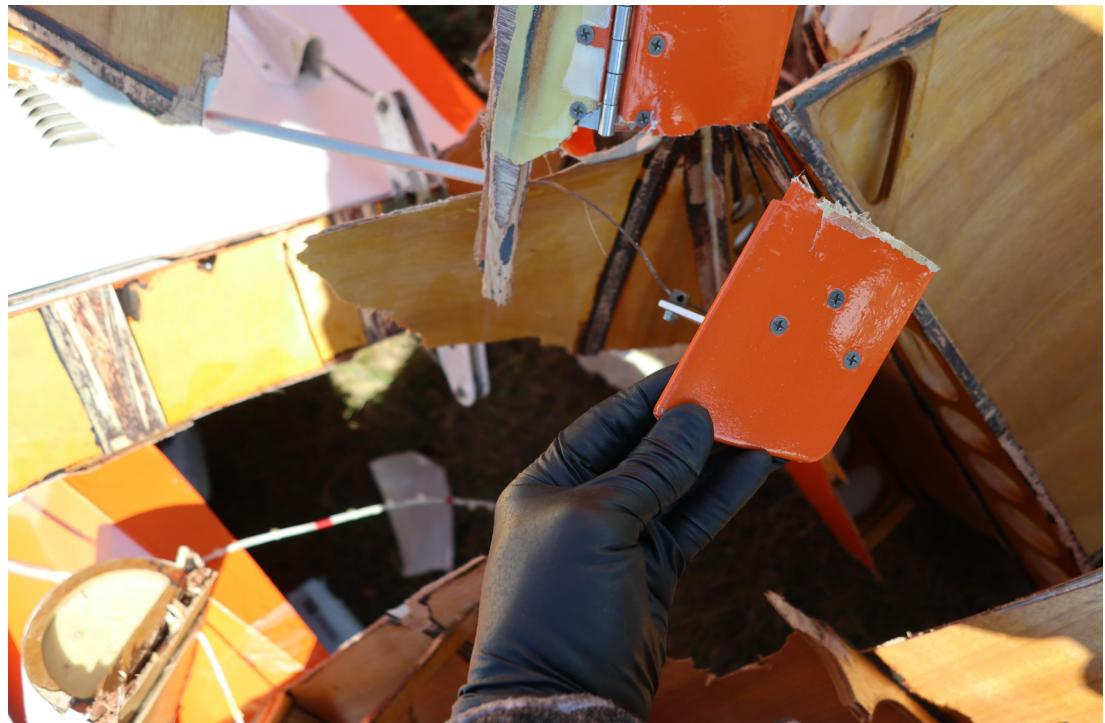
Figure 7 : Rupture du tab

L'observation de la rupture du tab (voir Figure 7) et de l'attache arrière de la corde à piano au niveau du guignol sur le tab indique que la corde à piano a vraisemblablement subi un effort de traction lors de la séquence de l'impact, associé à l'étiirement de la gaine.

Il est ainsi très probable que la désolidarisation observée au niveau de la commande du trim en cabine soit la conséquence de la collision avec le sol.
