Accident du planeur⁽¹⁾ SCHLEICHER - ASH26 - E immatriculé D-KFMH

survenu le 13 septembre 2019
à Saint-Pons (04)

Départ en vrille durant une spirale sous la crête, collision avec le relief

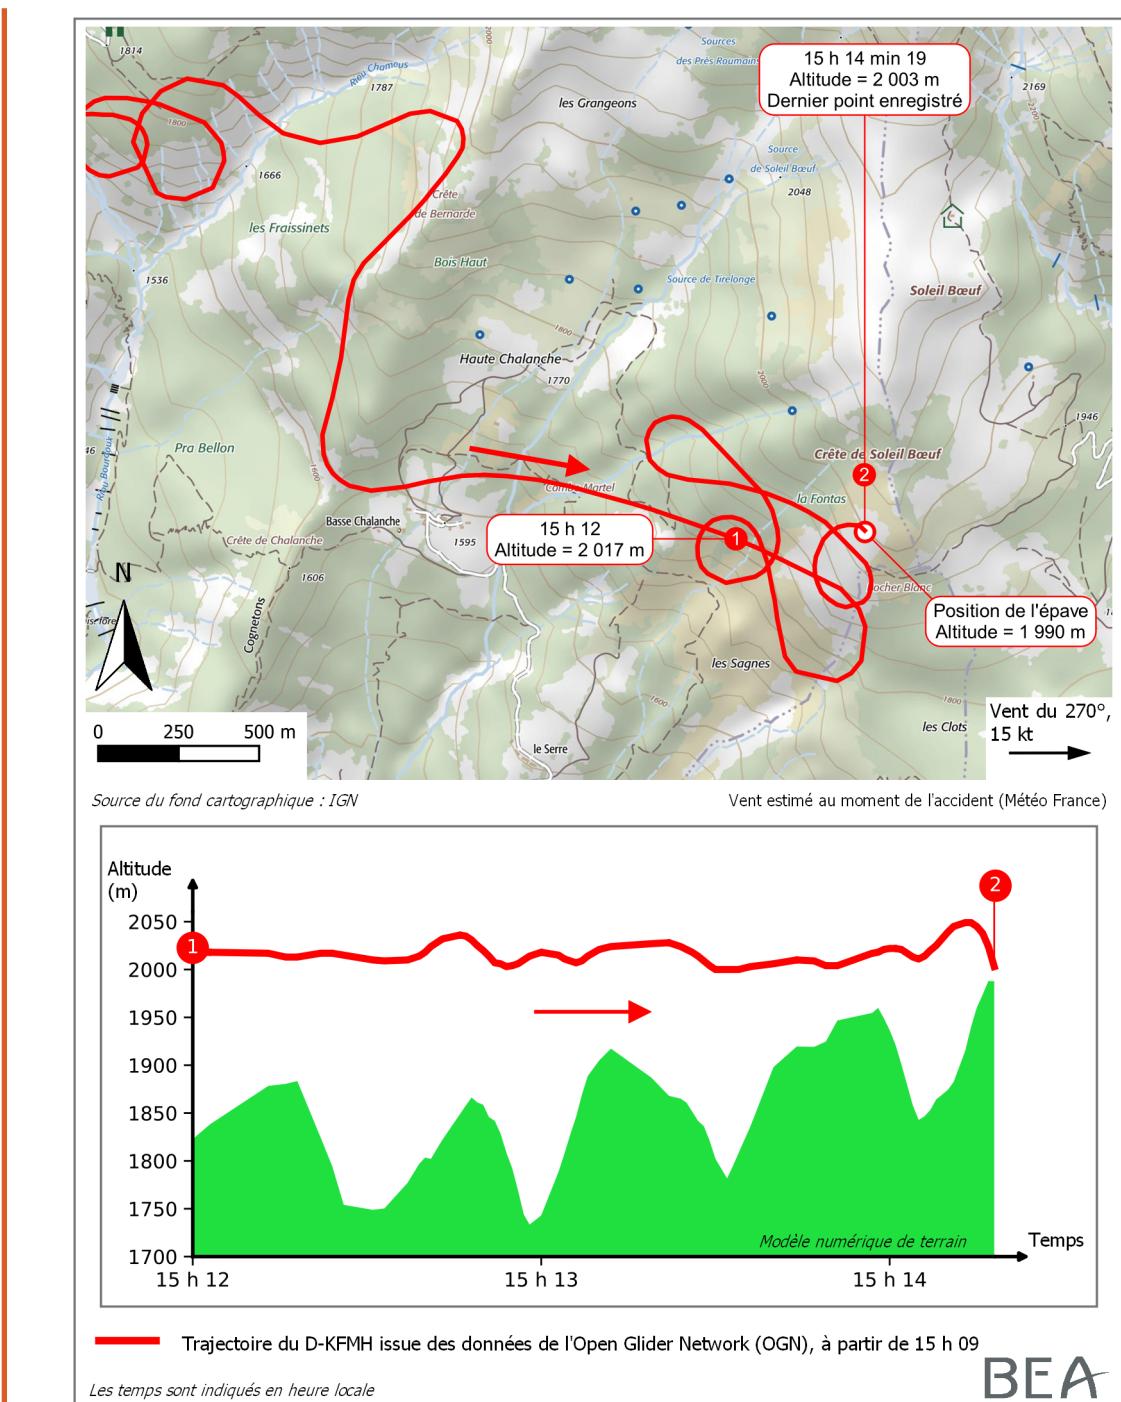
Figure 1 : Fin de la trajectoire

Le pilote décolle en autonome de l'aérodrome de Puimoisson à 12 h 50 et se dirige en direction du Lac de Serre-Ponçon. Après environ deux heures et vingt minutes de vol (point ① de la trajectoire en [figure 1](#)), il évolue à 2 015 m d'altitude aux environs de la crête de « Soleil Bœuf » (point culminant à 2 214 m d'altitude). Il y effectue une série de virages (demi-huit et 360°) le long de la pente et sous la crête. Lors du dernier virage, le pilote se retrouve face à la pente, sous la crête, très proche du relief.

Un pilote en vol voit le planeur partir brusquement en vrille pendant ce dernier virage et entrer en collision avec le relief après deux tours complets de vrille.

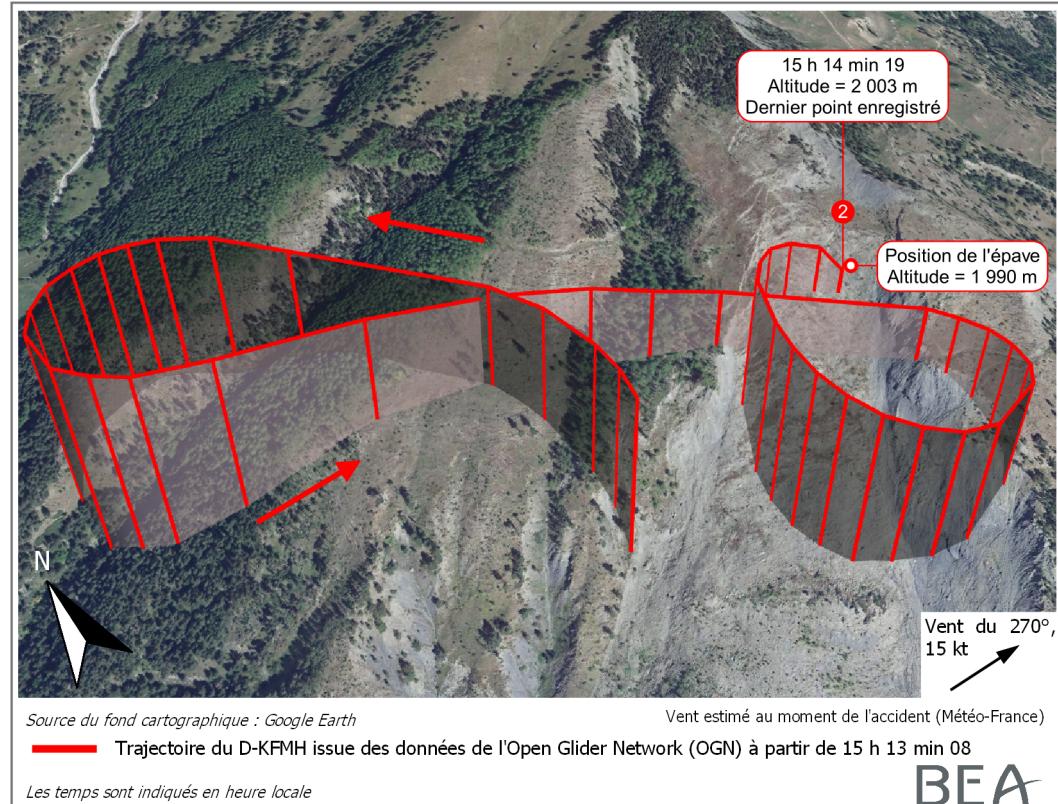
Figure 2 : Trajectoire du planeur

L'analyse de la trajectoire montre une prise d'altitude d'environ 30 m durant les trois premiers quartiers du dernier virage et un rapprochement du planeur vers le relief dû à l'effet du vent pendant la deuxième moitié du virage. Tout en dérivant vers la pente, le planeur se trouve enfermé dans une ravine (goulet), face à un redan fortement incliné, à environ 200 m de distance horizontale de la pente. L'altitude diminue ensuite rapidement tandis que le planeur se retrouve avec du vent en secteur arrière face à la pente et sous la crête. Vers la fin du virage, une diminution du rayon de virage est perceptible sur la trajectoire.
