Accident de l'hélicoptère AIRBUS - AS350 - B2 immatriculé 3A-MLC

survenu le 26 septembre 2019
au Col de Véry (73)

Arrêt du moteur en vol, autorotation, endommagement de l'arbre de transmission par le rotor principal lors de l'atterrissement en campagne

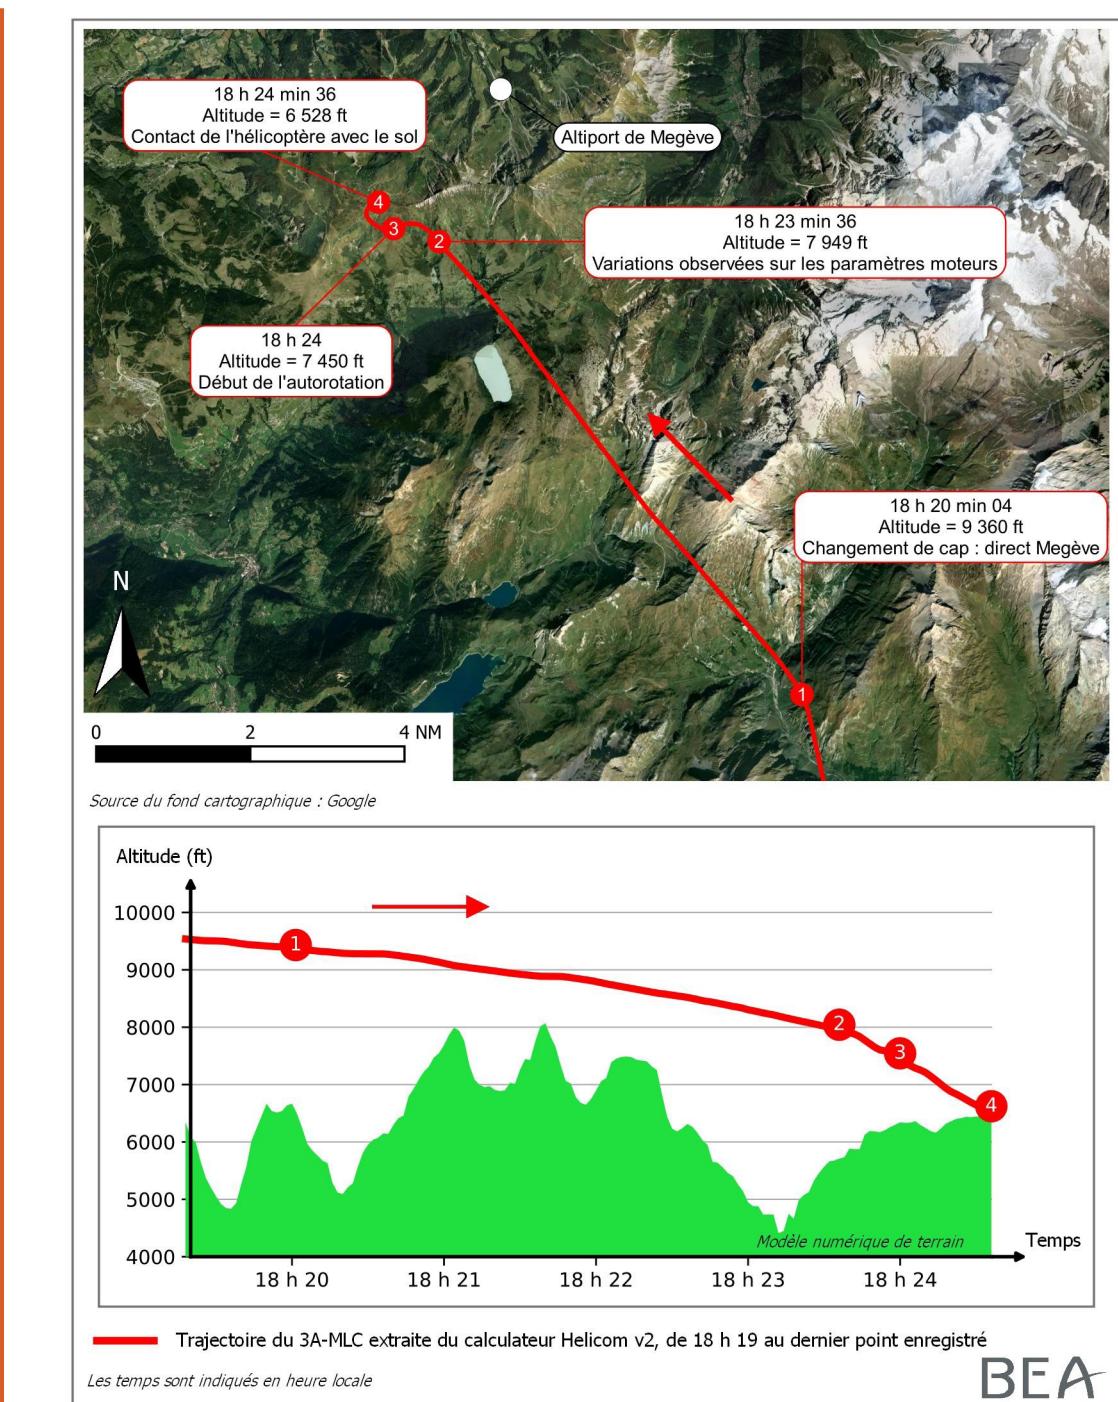
En croisière, alors qu'il survole les Alpes, le pilote détecte l'allumage du voyant MOT.LIM⁽²⁾ indiquant la présence de limaille dans le moteur. Il décide de se diriger vers l'altiport de Megève (74) (point **❶** de la [Figure 1](#)) qui est situé à quelques minutes de vol⁽³⁾ et il débute la descente. Environ trois minutes plus tard (point **❷**), il entend un bruit suspect, il réduit la puissance du moteur jusqu'au ralenti et débute une autorotation (point **❸**). Un témoin voit passer l'hélicoptère en descente, il entend également une détonation et voit de la fumée s'échapper du moteur. En fin d'approche finale, lors de l'arrondi, le pilote ressent un à-coup dans les palonniers et constate un mouvement en lacet de l'hélicoptère. Il effectue un atterrissage glissé (point **❹**).

Figure 1 : Trajectoire suivie par le pilote

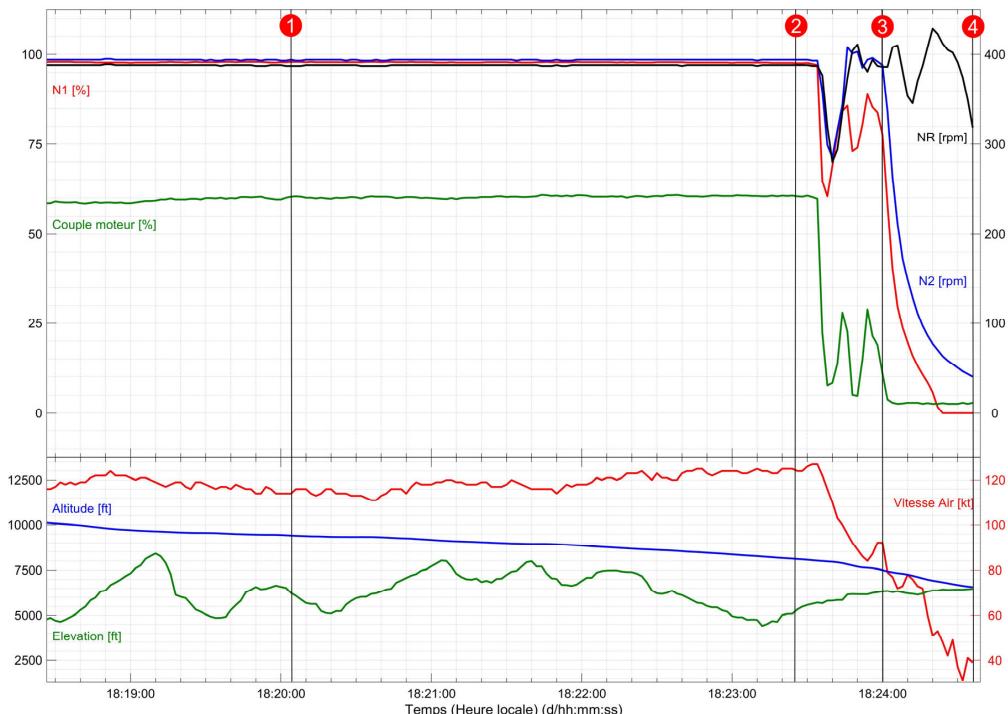
Figure 2 : Planche de paramètre du vol

Compte tenu du témoignage du pilote, l'allumage du voyant MOT.LIM se situe un peu avant le point ① qui correspond à la prise de cap vers l'altiport de Megève.

Jusqu'au point ② soit pendant environ quatre minutes, les paramètres moteur sont nominaux.

Entre les points ② et ③, les fluctuations des paramètres moteur indiquent une dégradation rapide du moteur et un fonctionnement anormal.

À partir du point ③, la diminution rapide de la vitesse de rotation de la turbine libre (N2) et du régime du générateur de gaz (N1) indique que le moteur s'arrête. La valeur du couple moteur à 0 montre que le moteur ne transmet plus de puissance au rotor. La vitesse de rotation du rotor (NR) n'est plus synchronisée avec celle de la turbine libre (N2) ce qui indique le début de l'autorotation.

Une baisse de la vitesse de rotation du rotor dans les neuf secondes qui précèdent le contact avec le sol est également visible ce qui correspond très probablement à l'arrondi réalisé par le pilote pour atterrir.

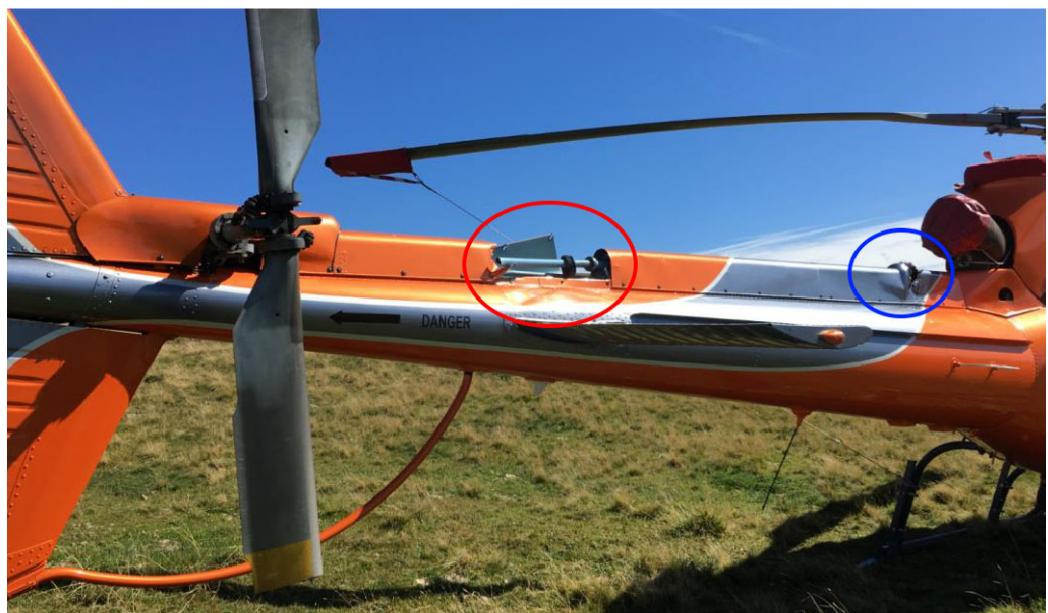
L'hélicoptère présentait deux zones d'endommagements sur la poutre de queue :

- Le capot de la transmission rotor arrière présentait une déchirure au niveau de son bossage (**Zone 1**).
- Le capot de la transmission rotor arrière était en partie arraché au niveau de la zone du plan fixe horizontal (**Zone 2**). L'arbre de transmission arrière est coupé. La bielle de commande de pas du rotor anti-couple (RAC) est déformée.

Figure 3 : Dommages externes sur la poutre de queue

Les examens réalisés sur site et en atelier montrent qu'une des pales du rotor principal (pale jaune) présente deux marques d'interférence sur l'intrados à environ 30 cm de l'extrémité ainsi que des traces de peinture (de couleur identique à celle de l'arbre de transmission arrière) au niveau du bord d'attaque en bout de pale.

Cette interférence, qui a conduit à la rupture de l'arbre de transmission arrière, résulte probablement de la combinaison de plusieurs facteurs, tels qu'une faible vitesse de rotation du rotor principal associée à une commande importante de pas cyclique vers l'arrière et un effet de bascule de la cellule lié au contact de la béquille de la poutre de queue avec le sol.

Lorsque l'arbre de transmission du rotor arrière s'est rompu, ce dernier est venu en contact avec la bielle de commande de pas du rotor arrière (lacet) entraînant ainsi son déplacement forcé et sa déformation qui est très certainement à l'origine de l'à-coup en lacet ressenti par le pilote.

L'arbre court en acier (côté moteur), toujours entraîné en rotation, n'était plus couplé à l'arbre de transmission arrière. Il est alors venu battre, ce qui a généré les dommages constatés au niveau du bossage.

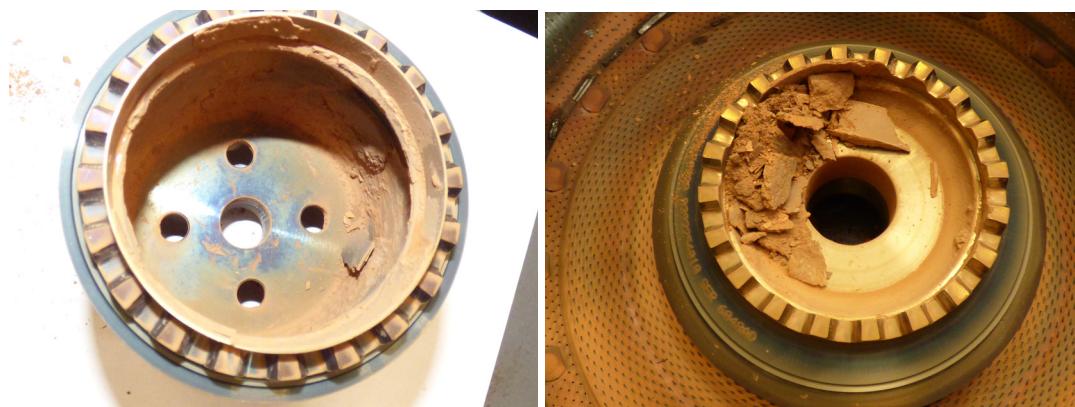
- La présence de particules métalliques sur tous les bouchons magnétiques.
- Un niveau d'érosion important (environ 3 mm) du bord d'attaque des pales de la roue du compresseur axial (module 2).
- Un niveau d'érosion important, supérieur aux valeurs de tolérance préconisées par le constructeur, du bord d'attaque des pales du diffuseur centrifuge (module 3).
- Un endommagement du roulement arrière du générateur de gaz présentant une importante usure des rouleaux sous phénomène de friction avec la piste interne et une matière adhérente due au grippage de ces derniers.
- Une présence importante de latérite sur tous les composants du module 3, et notamment le prélèvement de 13,5 g de latérite à l'intérieur de l'arbre creux⁽⁴⁾.
- Divers endommagements sur l'ensemble des éléments tournants du moteur résultant de la ruine du roulement arrière du générateur de gaz.

⁽⁴⁾ Le modèle de l'arbre creux du moteur ne présentait pas la modification TU 360 : amélioration du circuit d'air de l'arbre creux afin de réduire l'accumulation de poussière et de latérite.

Figure 4 : Présence de latérite dans l'arbre creux (à gauche) et la roue d'injection (à droite) s'accouplant à l'arbre creux

L'endommagement du roulement arrière du générateur de gaz est caractéristique d'une dégradation sous phénomène de balourd. L'origine du balourd provient très probablement du détachement partiel de la latérite présente dans l'arbre creux. Le balourd a entraîné l'endommagement des éléments tournants du moteur dont les roulements avec génération de limaille qui s'est retrouvée dans le circuit d'huile du moteur et a conduit à l'allumage du voyant d'alarme pendant le vol.
