## Accident du planeur ROLLADEN SCHNEIDER LS7-WL immatriculé F-CGYB

survenu le 15 octobre 2019

au Pic Saint-Loup situé sur la commune de Cazevieille (34)

### Collision avec le relief en vol de pente

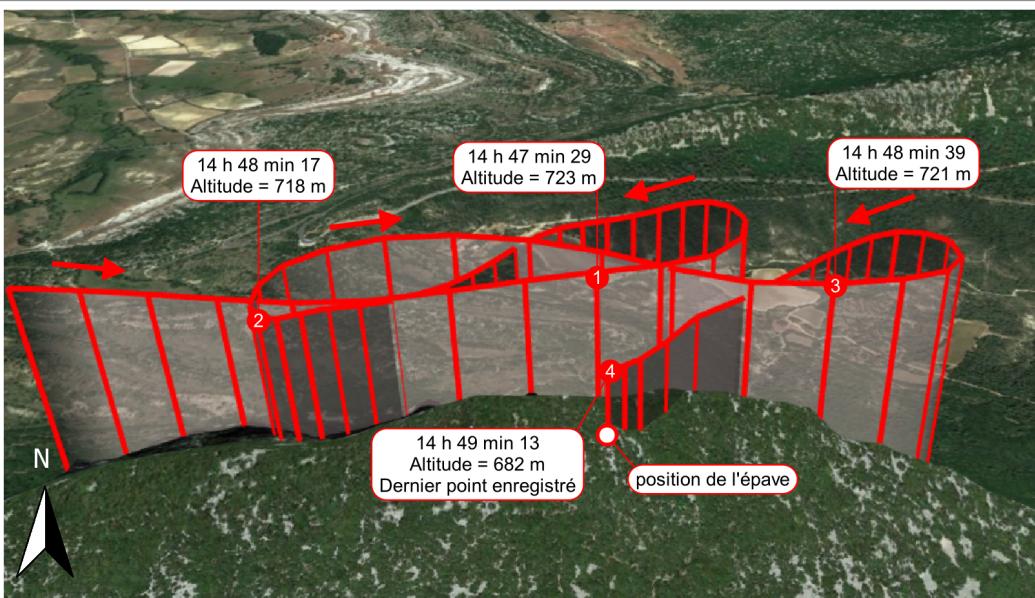
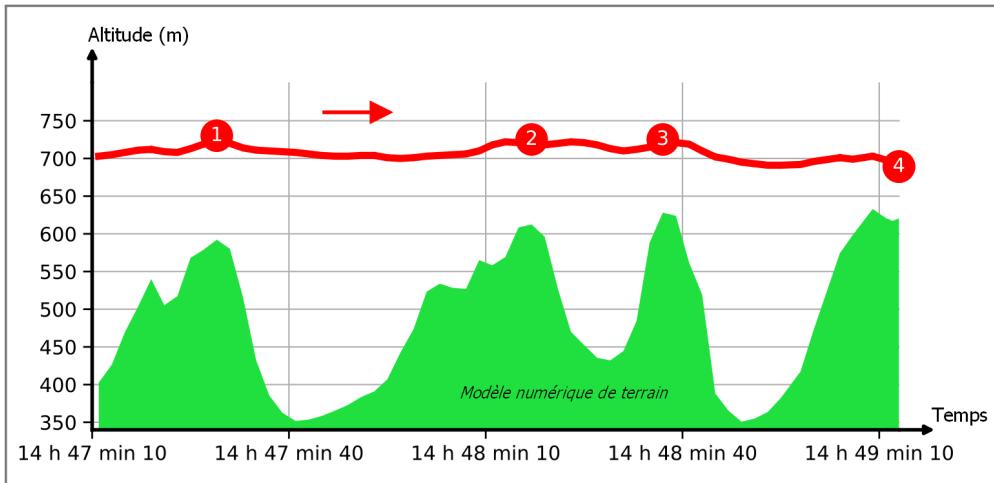
Figure 1 : Fin de la trajectoire du planeur

Vers 14 h 50, lors de ces évolutions, le planeur passe la crête à une hauteur d'environ 70 m et se retrouve sous le vent du relief. Le pilote perd le contrôle du planeur qui entre en collision avec le sol avec une forte assiette à piquer.

Fin de la trajectoire du F-CGYB, d'après les données extraits du FLARM et de l'OGN  
Les temps sont indiqués en heure locale

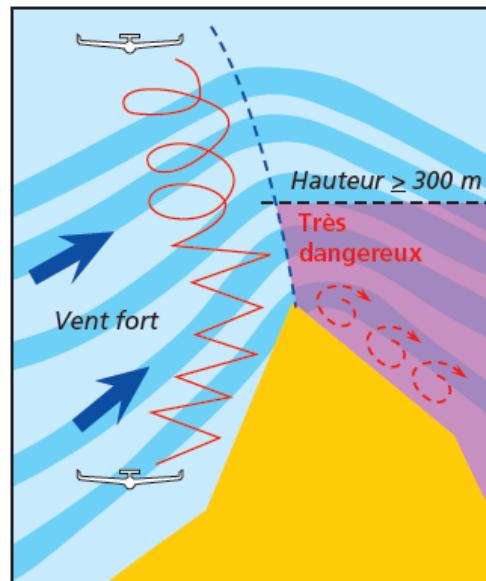
Figure 2 : Zone de vol à éviter par fort vent

- La turbulence est extrêmement forte à proximité du relief.
- Voler dans la zone sous le vent est extrêmement dangereux.
- Si vous vous retrouvez involontairement sous le vent d'une crête, proche de son niveau ou en dessous, la meilleure solution est de fuir vent arrière, vers la vallée sous le vent, puis de rejoindre une zone d'atterrissage et éventuellement de tenter un raccrochage.

La figure 2 ci-dessous illustre la zone de vol à éviter en vol de pente par fort vent.

Le vol de pente par fort vent s'accompagne d'une turbulence importante à proximité du sol ainsi que de fortes descendances et de rotors du côté sous le vent du relief. Dans ces conditions, il est extrêmement dangereux de pénétrer dans la zone située sous le vent de la crête.
