Accident de l'ULM Multiaxes Pioneer 200 identifié 87FR

survenu le 30 octobre 2019
à Saint-Junien (87 Haute-Vienne)

Perte de contrôle lors de l'approche, collision avec des arbres puis avec le sol

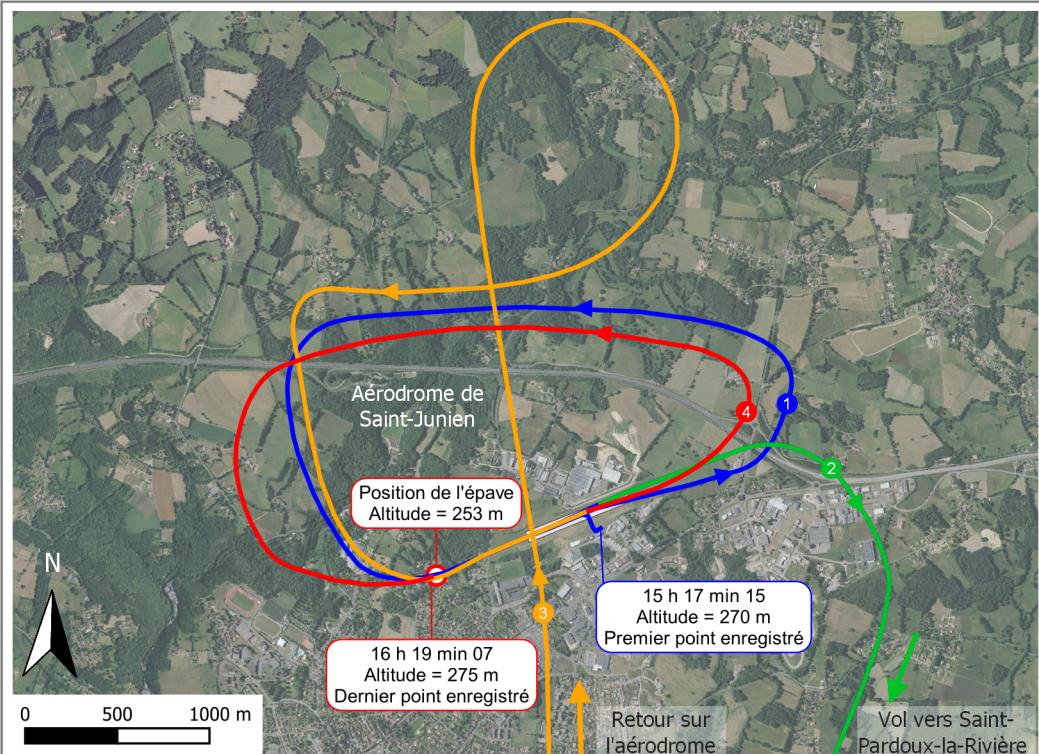
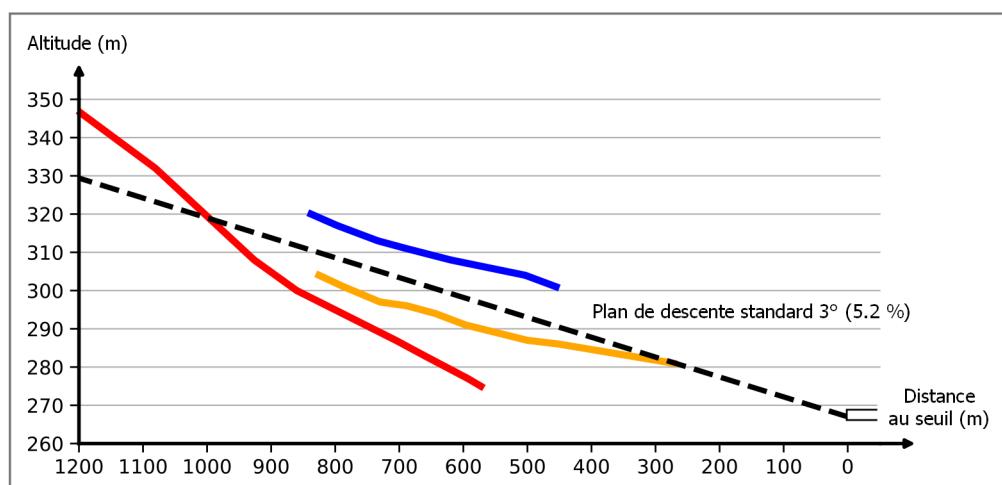
Extraits de la trajectoire du 87FR enregistrée dans l'application SDVFR :

- Décollage, premier tour de piste et toucher
- Retour sur l'aérodrome, intégration dans le circuit et toucher
- Tour de piste de l'accident

L'échantillonnage variable des points de la trajectoire ne permet pas de reconstruire les profils de descente jusqu'au seuil pour les deux premières approches. Les temps sont indiqués en heure locale.

- L'étape de base de la dernière approche (en rouge, [cf.illustration](#)) est plus éloignée de 500 m environ par rapport au circuit d'aérodrome ULM.
- La vitesse sol est comprise entre 85 et 90 km/h en finale lors du tour de piste réalisé au début du vol et lors du toucher au retour du vol (en bleu et jaune, [cf.illustration](#)).
- La dernière approche est conduite sous une plus forte pente que le plan standard théorique et passe sous le plan à environ 1 km du seuil de piste. La vitesse sol est comprise entre 80 et 85 km/h en finale. L'augmentation de pente sans augmentation significative de la vitesse sol peut s'expliquer par une tentative de rattrapage de plan en utilisant un contrôle asymétrique volontaire du vol (glissade⁽⁵⁾).
