## Incident de l'avion AIRBUS - A318 - 100 immatriculé F-GUGD

survenu le 20 décembre 2019  
à proximité de l'aéroport Hyères-Le Palyvestre (83)

### Capture d'un lobe secondaire de l'ILS en approche, augmentation de l'assiette sous pilote automatique, activation des protections du domaine de vol

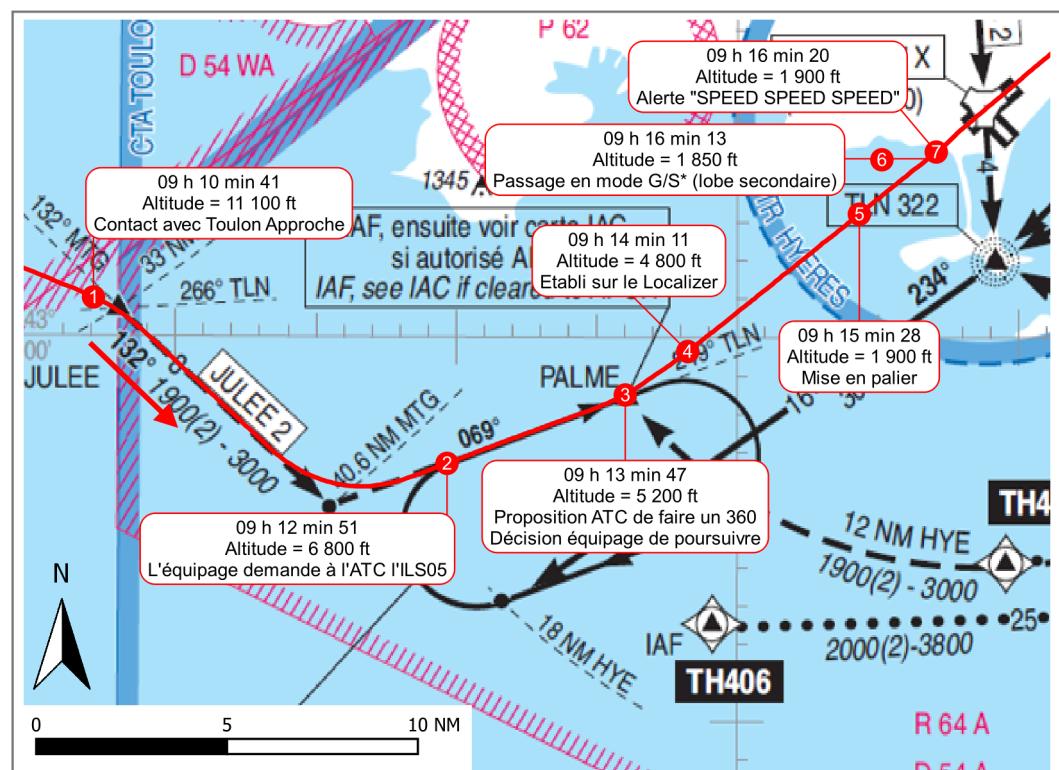
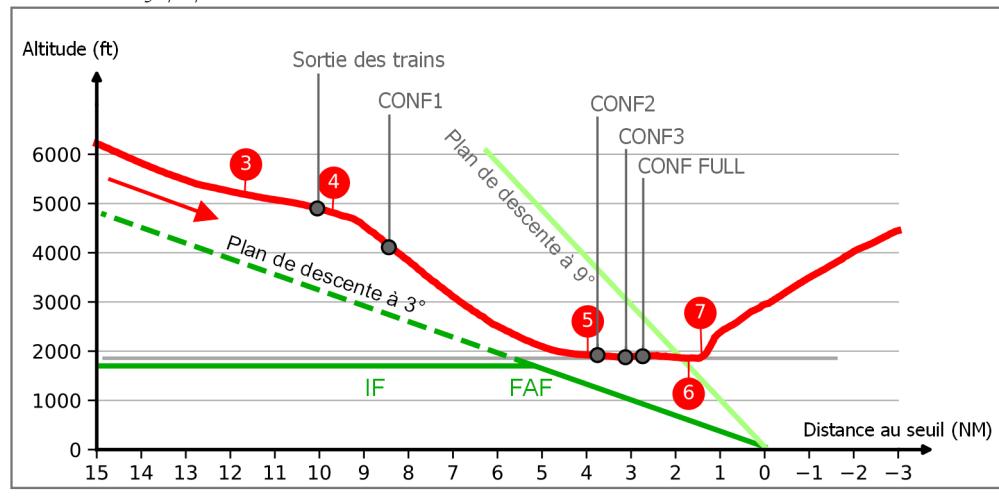
Figure 1 : Trajectoire du F-GUGD

L'altitude atteignant 1 900 ft, l'AP passe en mode ALT et l'avion se stabilise en palier, s'éloignant davantage du plan nominal de descente à 3° (voir [Figure 1](#) point 5). L'équipage ne réalise pas que l'avion est en palier et n'a pas la piste en vue en raison de la nébulosité. Dans les vingt secondes qui suivent, il commande la sortie des becs et volets en position 2, 3 puis FULL. D'après l'équipage, la checklist atterrissage est effectuée dans la foulée. La vitesse sol est alors de 175 kt en diminution.

L'avion atteint le lobe secondaire de l'antenne glide situé sur un plan à 9° et le mode G/S\* de l'AP s'engage (voir [Figure 1](#) point 6). L'avion traverse le plan à 9° en palier et se retrouve au-dessus. L'AP commande alors un mouvement à cabrer<sup>(5)</sup>.

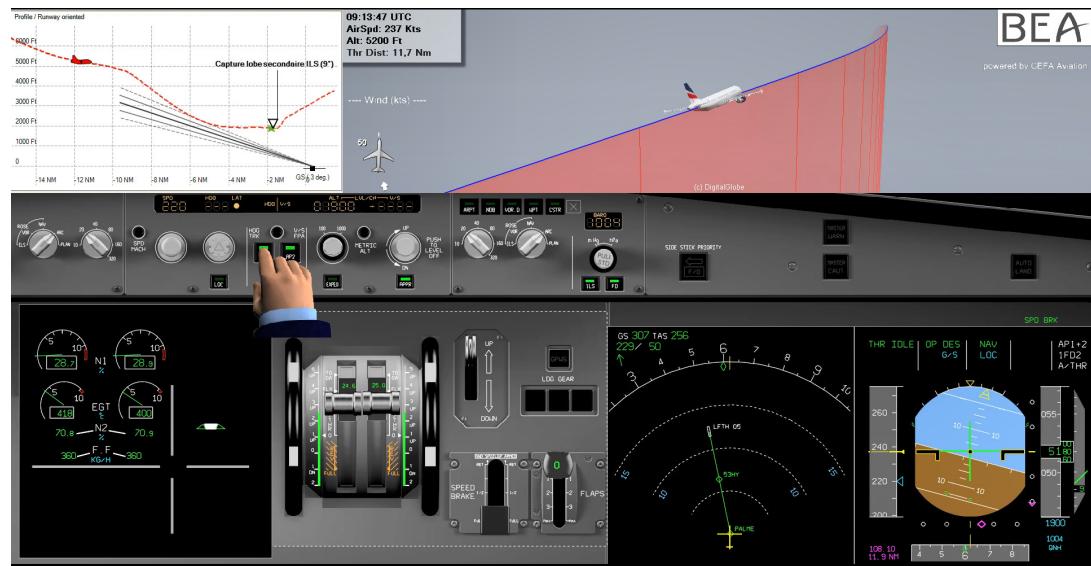
Environ une minute plus tard, l'équipage passe l'IAF. Le contrôleur demande à l'équipage s'il souhaite faire une approche directe ou faire un tour d'attente pour descendre. L'équipage répond qu'il souhaite faire l'approche directe pour la piste 05. Le contrôleur les autorise à l'approche. Au même moment, le mode APPR et l'AP 1 sont engagés. L'avion se trouve alors à 12 NM du seuil de piste à une altitude de 5 170 ft, soit environ 1 350 ft au-dessus d'un plan de descente à 3°, avec une vitesse indiquée de 237 kt en diminution et une vitesse sol de 307 kt (voir [Figure 1](#) point ③ et Figure 2).

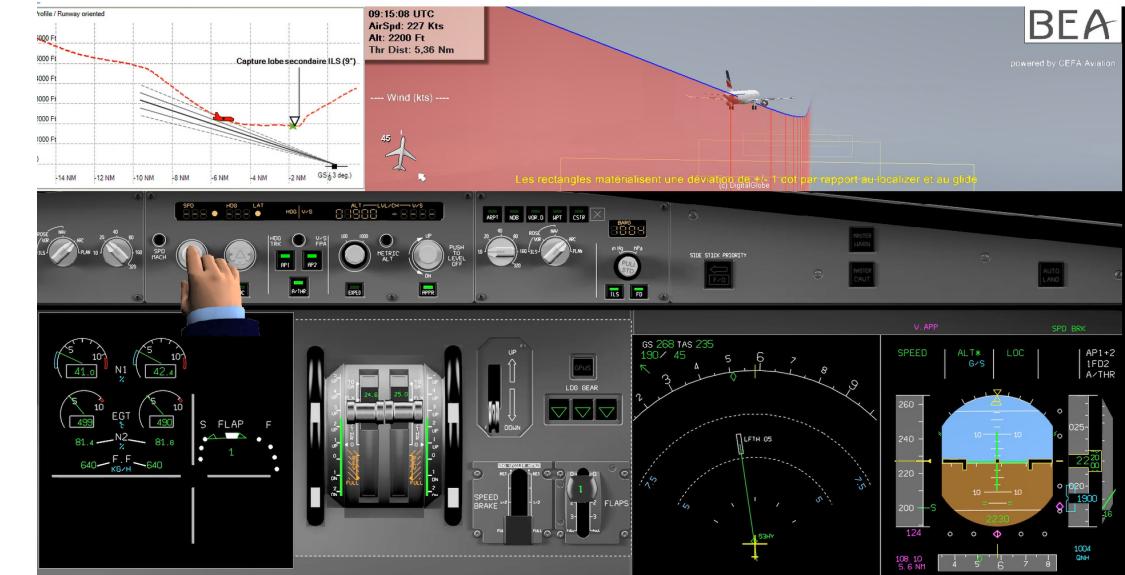
Figure 3 : Situation à 09 h 15 min 07 au passage du FAF

Peu après, à 09 h 15 min 07, l'équipage passe le Repère d'approche finale (FAF) situé à 5,3 NM du seuil de piste. L'altitude est alors de 2 200 ft en diminution, soit 500 ft au-dessus de l'altitude publiée du FAF (1 700 ft). L'équipage passe en vitesse managée et la position de l'index glide sur l'Écran de vol primaire (PFD) est proche de la butée basse indiquant que l'avion est au-dessus du plan (voir Figure 3).

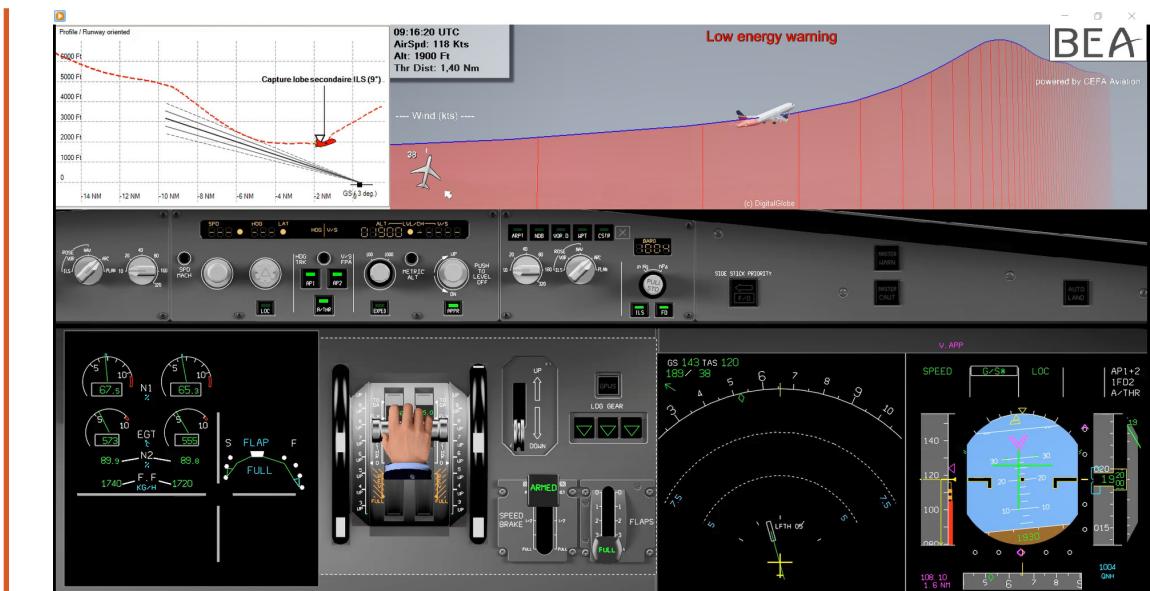
Figure 4 : Situation à 09 h 16 min 20 au déclenchement de l'alerte LOW ENERGY

Pendant cette période, le contrôleur aérien donne à l'équipage l'instruction d'interrompre l'approche, que l'équipage ne collationne pas. L'augmentation de l'assiette provoque une augmentation de l'incidence et une diminution de la vitesse. L'A/THR commence à augmenter la poussée. Lorsque l'incidence atteint le seuil de déclenchement, l'alerte Low energy s'active et l'alerte sonore « SPEED SPEED SPEED » est émise en cockpit (voir [Figure 1](#) point 7 et [Figure 4](#)). Deux secondes plus tard, à 09 h 16 min 22, la protection ALPHA PROT s'active, le PF met les manettes de poussée dans le cran TOGA. Le PF indique ne pas avoir annoncé cette action au Commandant de bord (CDB). Dans la seconde qui suit, les deux AP sont déconnectés par l'équipage et la protection ALPHA FLOOR s'active. Le PF voit le message TOGA LK affiché sur l'Annonciateur de mode (FMA). Il place les manettes de poussée en position IDLE pour déconnecter l'A/THR et annuler le TOGA LK, puis les place à nouveau en position TOGA.

Lorsque l'assiette atteint 30°, l'incidence atteint 16° et dépasse Alpha Max (15°) pendant une seconde avant de diminuer sous l'effet combiné du déclenchement de la protection ALPHA PROT et des ordres à piquer appliqués par le PF. La vitesse indiquée diminue également et atteint un minimum de 96 kt, soit 20 kt en dessous de VLS<sup>(6)</sup> et 2 kt au-dessus de VS1G<sup>(7)</sup>.

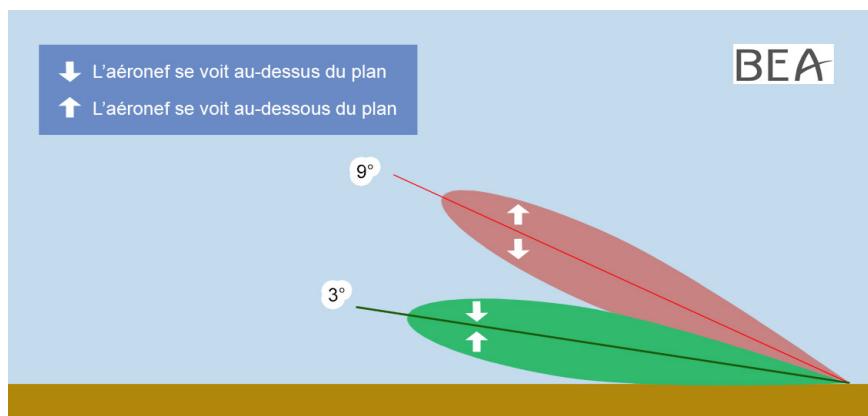
Figure 5 : Schéma de principe d'un ILS

Le lobe principal d'émission, centré sur 3°, concentre la majorité de l'énergie d'émission et correspond au plan de descente publié. Un lobe secondaire, non voulu et dû à la nature du rayonnement des antennes du glide, s'ajoute autour de 9°. Dans ce lobe secondaire, le signal glide est inversé (voir Figure 5).

On remarque en particulier que lorsque l'aéronef est situé au-dessus du plan de descente de 9°, dans le lobe secondaire, il se voit en dessous de la pente nominale d'approche et l'AP commandera des ordres à cabrer.
