Incident de l'avion BOMBARDIER CL600 2C10 (CRJ700)
immatriculé **F-GRZL**
survenu le 23 janvier 2020
à Lyon-Saint-Exupéry (69)

Heure	Vers 19 h 10 ¹
Exploitant	HOP!
Nature du vol	Transport commercial de passagers
Personnes à bord	Commandant de bord (PF), copilote (PM), 3 PNC, 71 passagers
Conséquences et dommages	Aucun

Écarts de trajectoire en courte finale, interruption de l'approche, survol des bâtiments de l'aéroport, en conditions LVP

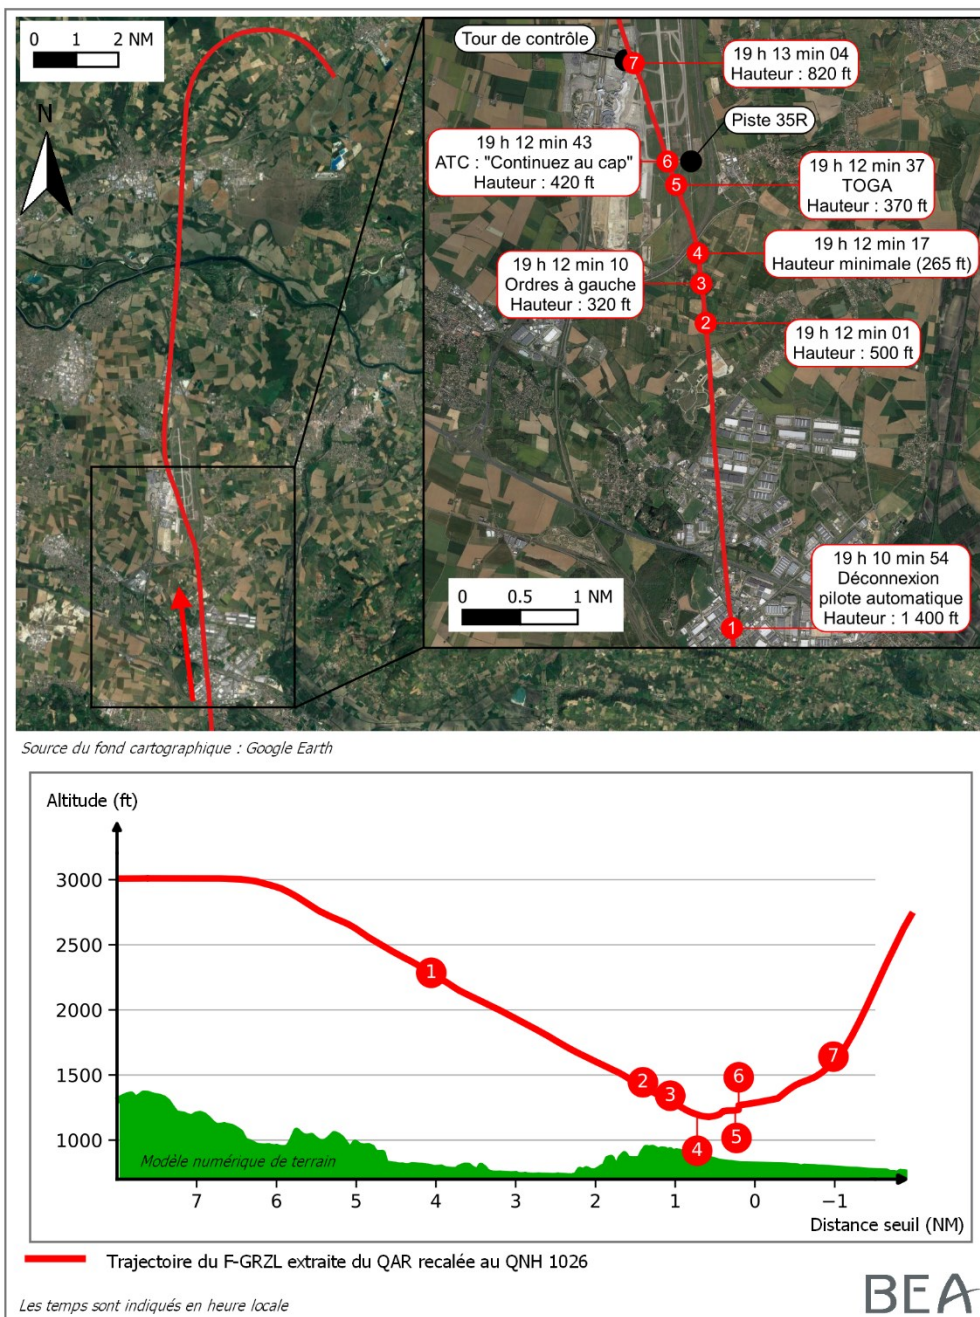
Figure 1 : Trajectoire du F-GRZL

À 19 h 12 min 10, à une hauteur de 320 ft, le PF applique successivement à quatre reprises des actions en roulis à gauche pour une durée totale d'environ sept secondes, avec une amplitude de plus en plus grande³ (voir Figure 1, point ③). Le roulis de l'avion atteint 11° vers la gauche.

À 19 h 12 min 17, l'avion atteint une hauteur minimale d'environ 265 ft (voir Figure 1, point ④). Il est à gauche de l'axe (1/4 point de déviation localizer) et au-dessus du plan de descente de l'ILS (1/2 point de déviation glide).

Entre 19 h 12 min 22 et 19 h 12 min 30, l'avion continue de s'écarter à gauche de l'axe et au-dessus du plan. L'ordre à cabrer, déjà commencé, est légèrement accentué. L'assiette de l'avion, qui était de 7°, augmente pour atteindre 11° avant de diminuer progressivement. Les manettes de poussée sont avancées de quelques degrés par trois actions successives. La vitesse conventionnelle de l'avion diminue et atteint son minimum à 120 kt, soit 15 kt en-dessous de la vitesse de référence, avant d'augmenter à nouveau. La déviation latérale atteint 2 points (indicateur de déviation en butée du PFD).

À 19 h 12 min 37, soit 23 secondes après le début de l'ordre à cabrer, les manettes de poussée sont avancées une dernière fois, de 37° à 50° (cran TOGA). Le PF appuie sur le bouton TOGA ce qui active les modes « Vertical go around » et « Lateral go around⁸ » (voir Figure 1, point ⑤). L'assiette de l'avion se stabilise à 8°.

À 19 h 12 min 41, le contrôleur demande à l'équipage s'il remet les gaz, ce que ce dernier confirme (voir Figure 1, point 6). L'avion survole le seuil de la piste parallèle (35L) à une hauteur de 420 ft avec un cap magnétique de 341°. Le contrôleur demande à l'équipage de « continuer au cap » et de monter à 5 000 ft.

Le F-GRZL survole successivement le taxiway parallèle aux pistes, un parking pour aéronefs puis passe à proximité de la tour de contrôle à une hauteur de 820 ft (voir Figure 1, point 7).
