## Accident de l'avion MOONEY - M20F immatriculé F-HOSJ

survenu le 29 janvier 2020  
à Biscarrosse-Parentis (40)

### Panne électrique, sortie partielle du train d'atterrissage, effacement du train lors de l'atterrissage

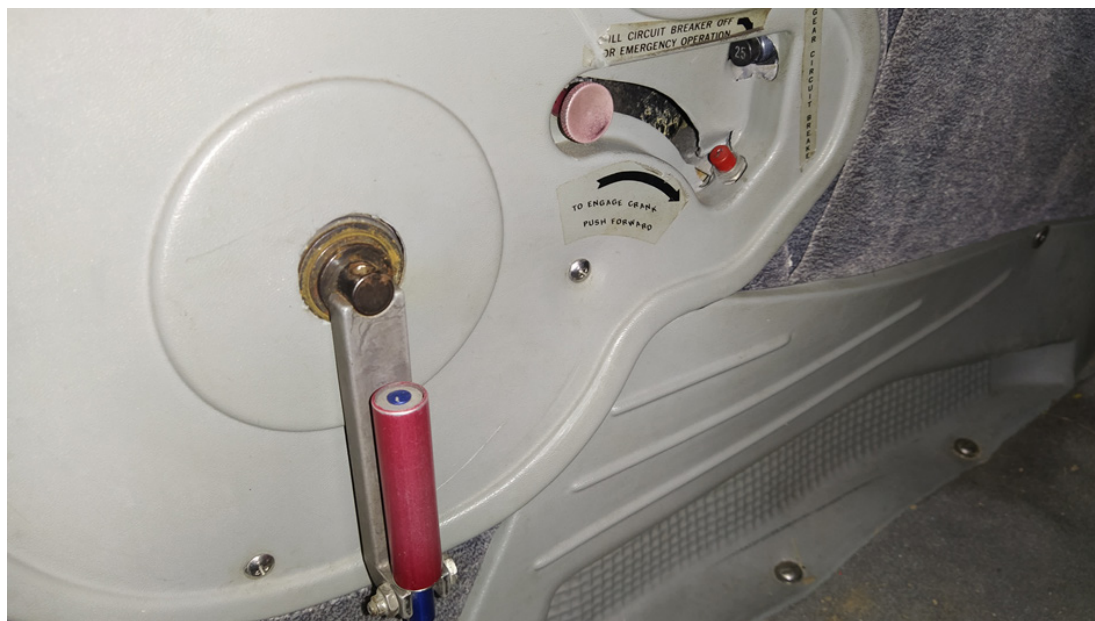
Figure 1 : Manivelle de sortie du train d'atterrissage en secours (vue depuis le bas du siège pilote)

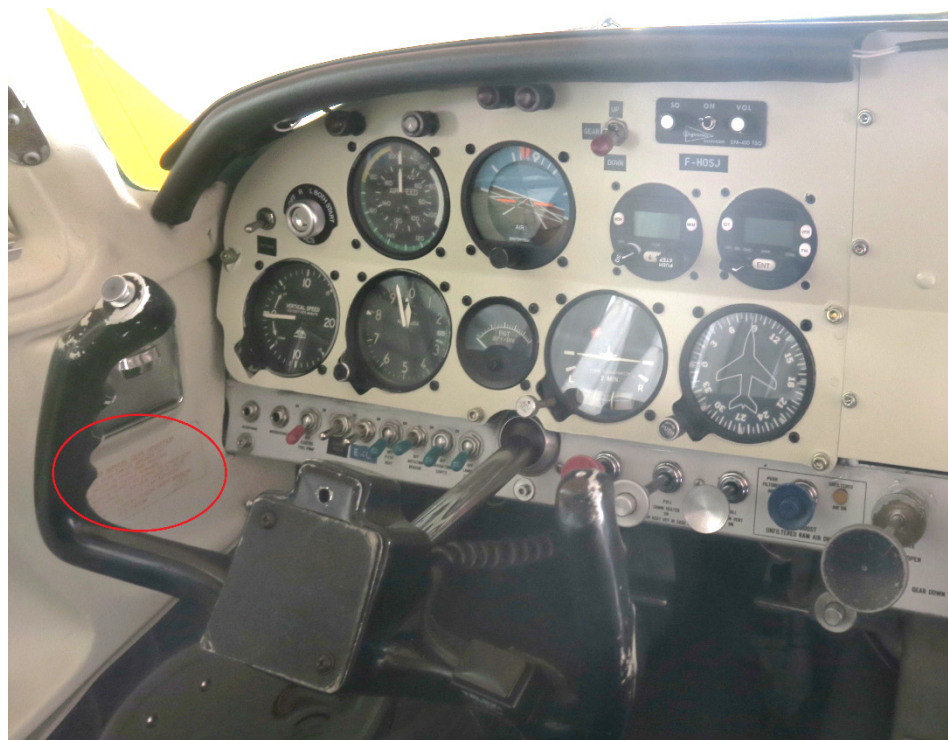
Une étiquette reprenant intégralement cette procédure (en version anglaise) se situe au-dessus de la manivelle de sortie du train d'atterrissage en secours.

Figure 2 : Vue sur l'étiquette depuis le siège du pilote

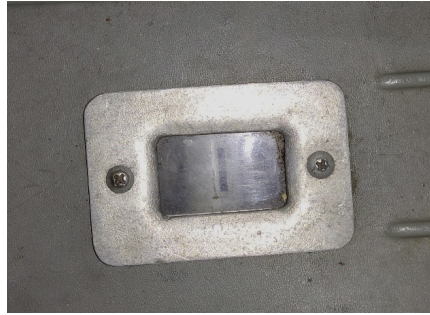
Figure 3 : Indicateur visuel de sortie de train

Dans cet exemple, le témoin mobile (trait noir) est au centre de l'indicateur, ce qui indique que le train d'atterrissage est sorti et verrouillé.

Il a ensuite recommencé à tourner la manivelle en sens antihoraire. Après environ une minute, soit une dizaine de tours, le témoin mobile de l'indicateur visuel de sortie de train était toujours figé au même endroit. Le pilote indique qu'il a alors estimé qu'il avait cassé la commande de sortie de secours. Rétrospectivement, il se demande s'il avait correctement embrayé le mécanisme d'entraînement de sortie du train d'atterrissage en secours (voir point 3 de la procédure décrite § [2.1.3](#)).
