Incident de l'avion AIRBUS - A350 - 900 immatriculé F-HREV

survenu le 4 février 2020
à Paris-Orly (94)

Alarme predictive windshear en finale, incapacité cognitive du copilote en remise de gaz, écarts latéraux et verticaux de trajectoire, alerte low energy, conflit avec un avion au décollage

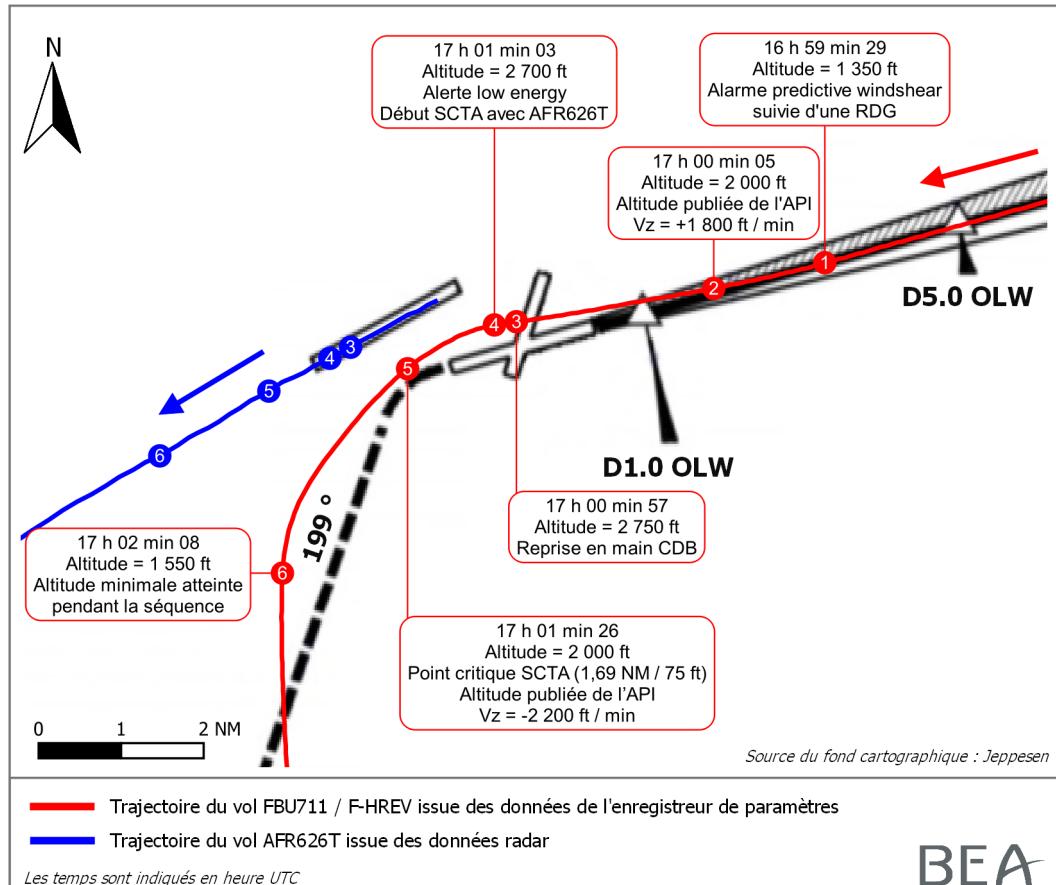
Figure 1 : Trajettoire du F-HREV

Phase 1 : Alarme predictive windshear, remise de gaz, incapacité cognitive du copilote, dépassement de l'altitude publiée d'approche interrompue (points 1 à 3, Figure 1)

À 17 h 00 min 05, l'avion dépasse l'altitude publiée de l'approche interrompue de 2 000 ft (point 2 [Figure 1](#)) avec une vitesse indiquée de 167 kt et une vitesse verticale de + 1 800 ft/min. Trois secondes plus tard, l'équipage commande la rentrée des volets en CONF1. Les barres de tendance des FDs affichent un ordre à piquer plus important. Pendant cette période, l'assiette de l'avion reste stable autour de 8° à cabrer, et aucun mouvement n'est enregistré sur les mini-manches. Six secondes après le passage des 2 000 ft, l'*altitude alert* sonne de manière continue. L'équipage configure l'avion en lisse une dizaine de secondes plus tard.

Phase 2 : Reprise en main par le CDB, alerte *low energy*, alerte STCA⁽⁸⁾ et descente en dessous de l'altitude publiée de l'approche interrompue (points 3 à 6, [Figure 1](#))

À 17 h 01 min 26, l'avion passe l'altitude de 2 000 ft avec une CAS de 235 kt en augmentation et une vitesse verticale de - 2 200 ft/min (point 5 [Figure 1](#)). Cet instant coïncide également avec le point où la distance est minimale entre les deux vols FBU711/AFR626T (point critique du STCA) avec un rapprochement à 1,69 NM pour 75 ft. Les trajectoires des deux avions ne sont cependant pas convergentes.

À 17 h 02 min 08, l'avion atteint l'altitude minimale de la séquence à 1 550 ft environ (point 6 [Figure 1](#)). Dans le même temps, le contrôleur demande à l'équipage de monter à 3 000 ft. Il n'obtient pas de réponse, mais à bord de l'avion, l'altitude cible est changée de 2 000 ft à 3 000 ft.

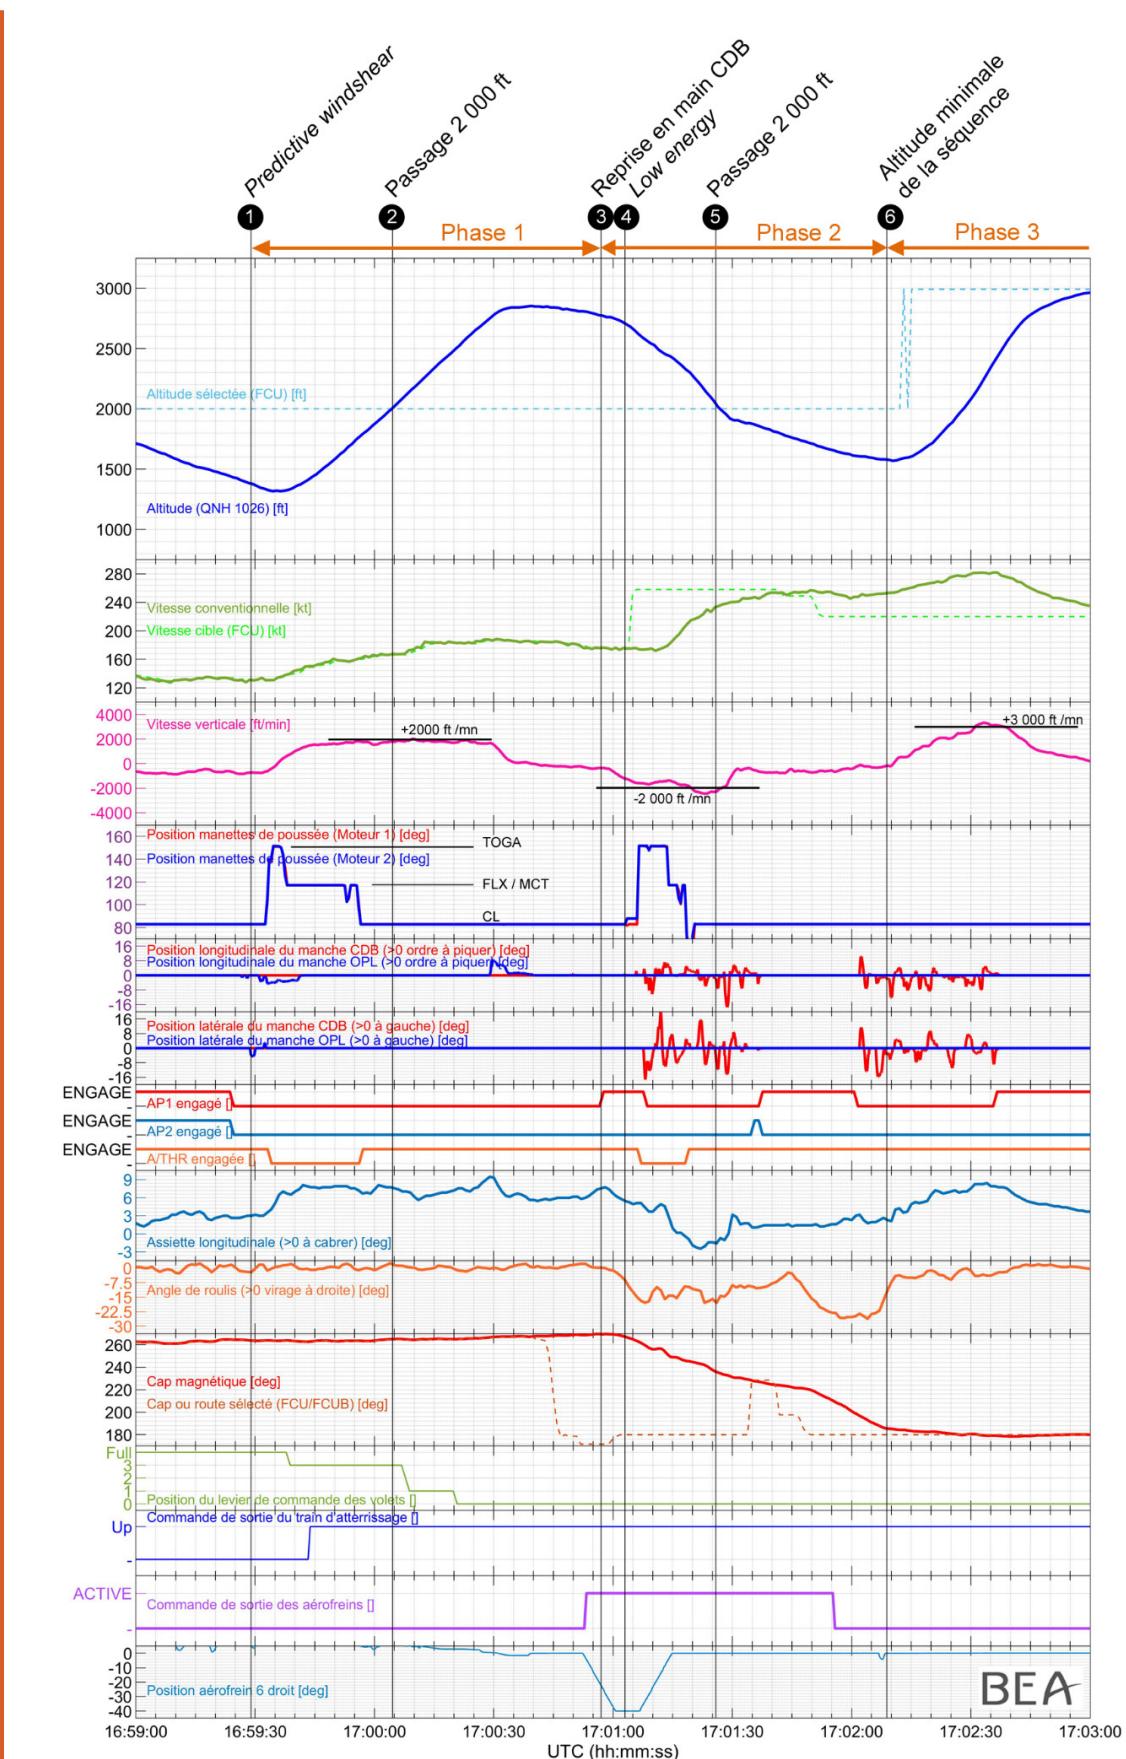
Figure 2 : Principaux paramètres de vol enregistrés

La [Figure 2](#) ci-dessous décrit les principaux paramètres de vol pendant la séquence de l'événement.
