Accident de l'avion PIPER - PA32 - 300 immatriculé F-OKGO

survenu le 16 février 2020
dans la baie de Fort-de-France (972)

Diminution de la puissance du moteur, amerrissage forcé, en vol de largage de parachutistes

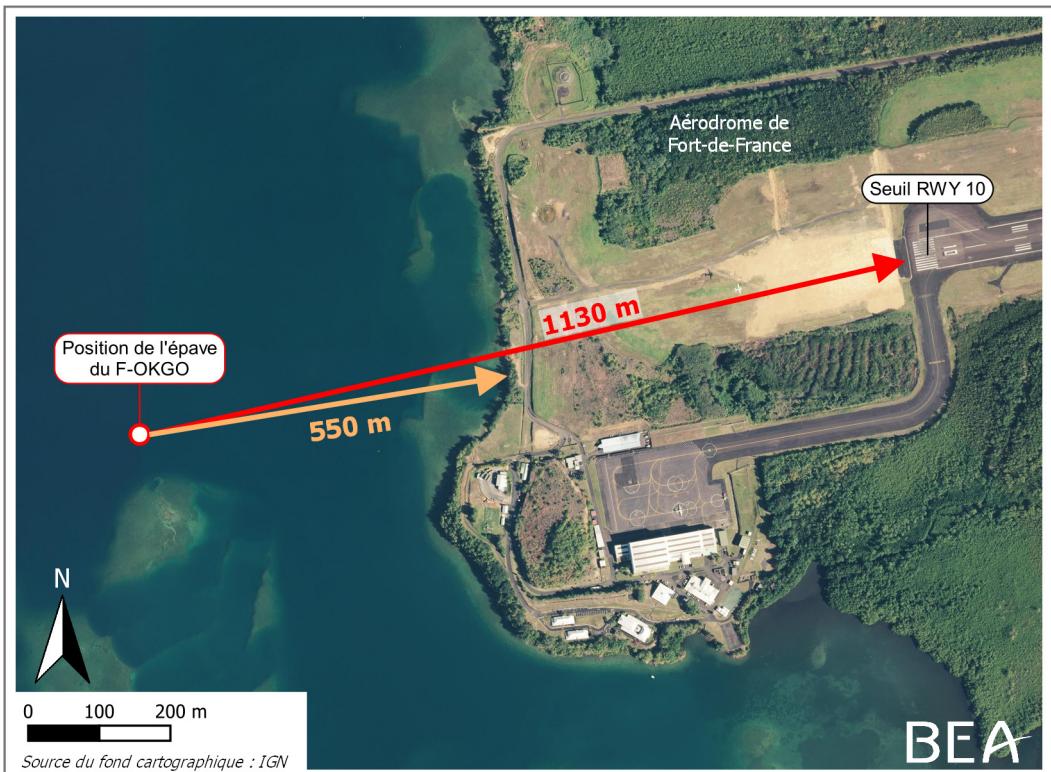
Figure 1 : Position de l'épave relativement à la côte et au seuil de piste

Le pilote, équipé d'un gilet de sauvetage, parvient à évacuer l'avion avant que celui-ci ne s'abîme à environ 550 m de la côte. Il est secouru par un bateau 25 min plus tard.

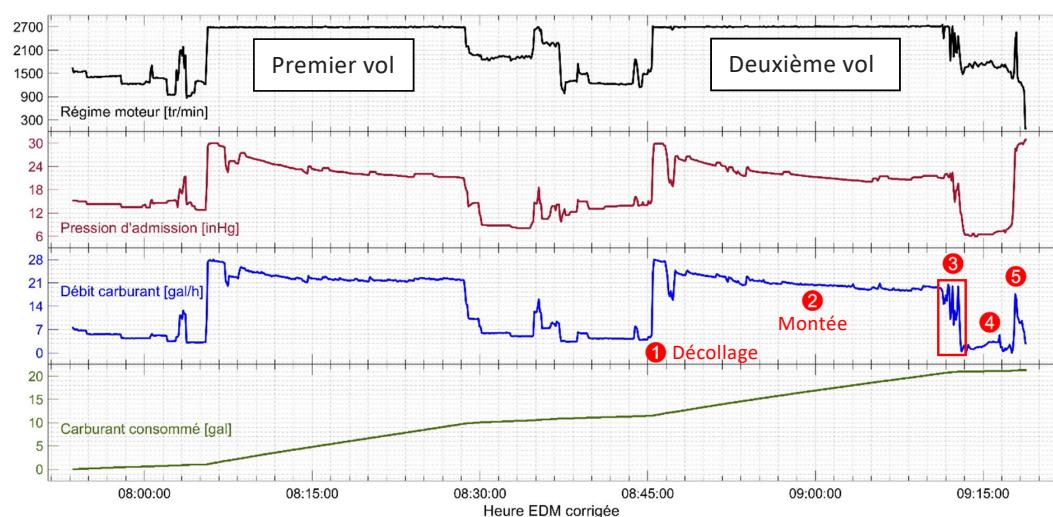
Figure 2 : Paramètres moteur extraits de l'EDM

L'étude de ces données révèle un comportement nominal du moteur durant le premier vol de la journée ainsi que le début du second vol. On constate qu'au cours de celui-ci, le comportement du moteur (pression d'admission, régime moteur, débit carburant) présente des anomalies à la fin de la montée (point ❸ de la [figure 2](#)). Ce dysfonctionnement, une série de variations rapides de la valeur mesurée du débit de carburant, est cohérent avec un assèchement de l'alimentation. En effet, cette signature correspond au tarissement saccadé de l'arrivée de carburant au moteur, provoquant les ratés ainsi observés.

L'avion a alors perdu environ 7 000 ft en moins de cinq minutes, ce qu'on peut rapprocher des caractéristiques d'une descente tout réduit avec l'hélice en moulinets (❹). Le pilote a donc pu avoir la sensation que le moteur fonctionnait normalement, alors qu'il n'était pas possible de s'en assurer dans cette configuration.

À la toute fin de l'enregistrement, on observe une hausse soudaine du régime moteur et du débit carburant avant un effondrement définitif des paramètres (❺). Cette augmentation est cohérente avec l'actionnement de la commande des gaz et l'utilisation du reliquat de carburant dans les canalisations, avant l'épuisement complet de l'alimentation.
