Accident de l'avion PIPER - PA28 - 161 immatriculé F-OGKO

survenu le 16 février 2020

à proximité de la Dominique (île de l'archipel des Caraïbes)

Collision avec la surface de l'eau peu après le décollage de nuit

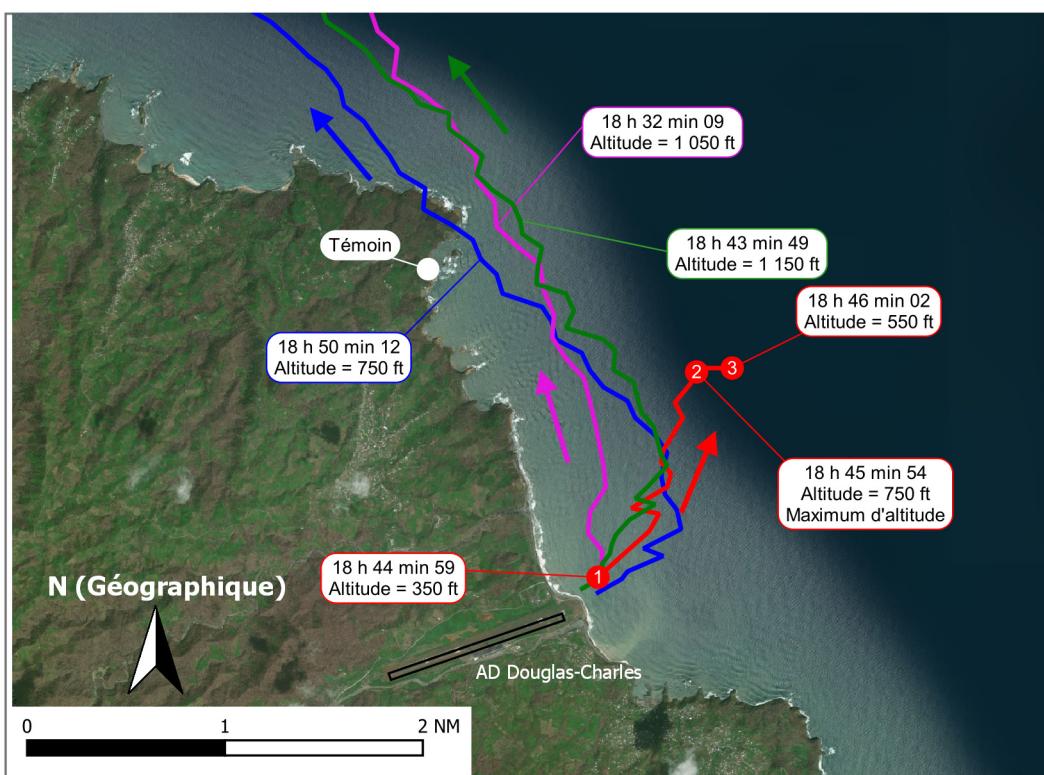
Figure 1 : Trajectoire du vol de l'accident

L'enregistrement de la trajectoire radar montre que l'avion a atteint une altitude d'environ 750 ft. Il s'arrête quelques secondes plus tard, à 18 h 46 et à une altitude d'environ 550 ft⁽³⁾, au nord-est et à une distance de 1,6 NM du seuil de piste 27 de Douglas Charles.

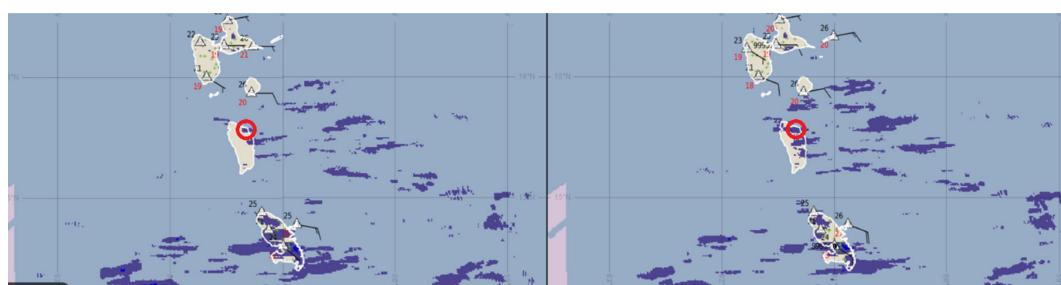
Figure 3 : Images satellites du radar du Moule de 18 h 30 (à gauche) et de 19 h 00 (à droite)

Les images satellites du radar du Moule entre 18 h 30 et 19 h 00 confirment la présence de précipitations sur la Dominique et notamment aux alentours de l'aérodrome Douglas Charles :
