Accident de l'hélicoptère BELL 47 G2 immatriculé F-GBOO

survenu le 26 avril 2020
à Sète - Domaine Listel (34)

Perte de contrôle en lacet lors d'un vol d'épandage, collision avec le sol et incendie

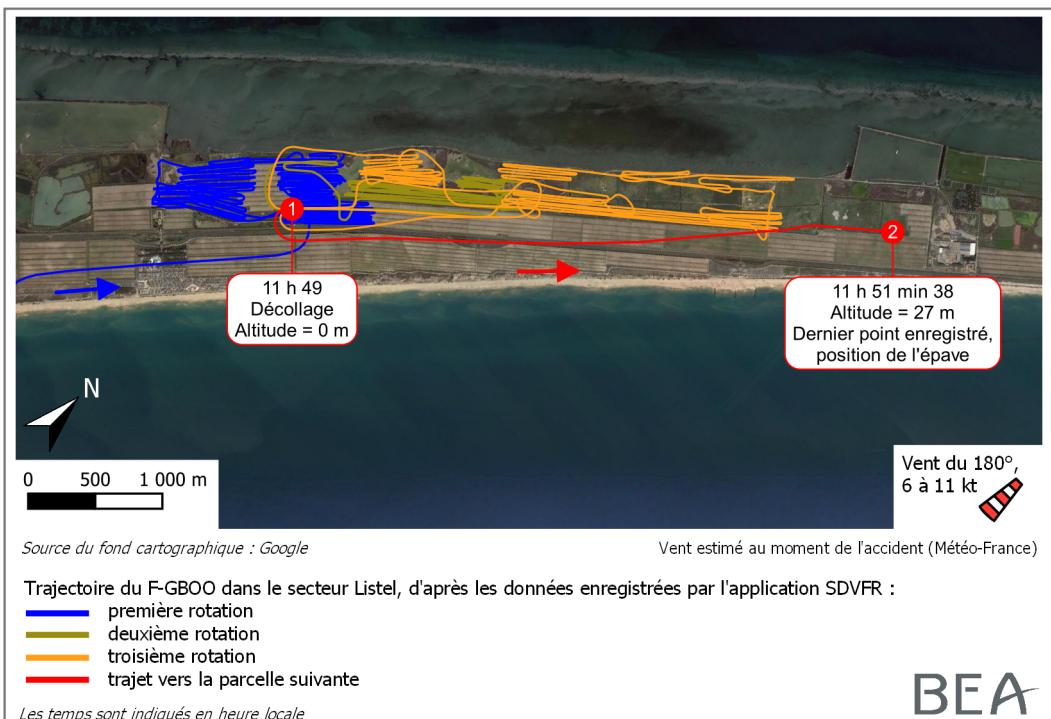
2.3 Trajectoire

Les données issues du calculateur GNSS installé à bord du F-GBOO ainsi que celles issues de la tablette du pilote (application SDVFR) ont permis de reconstituer la trajectoire du vol de l'accident quasiment jusqu'à la perte de contrôle, sans que les rotations en lacet ne soient visibles. La trace enregistrée confirme la trajectoire décrite par le pilote.
