Incident grave entre les planeurs CENTRAIR SNC34C Alliance et Sportine Aviacija LAK19 immatriculés F-CJBH et F-CHNP

survenu le 27 mai 2020
à Parentignat (63)

Collision en vol entre deux planeurs en exploitation d'ascendance

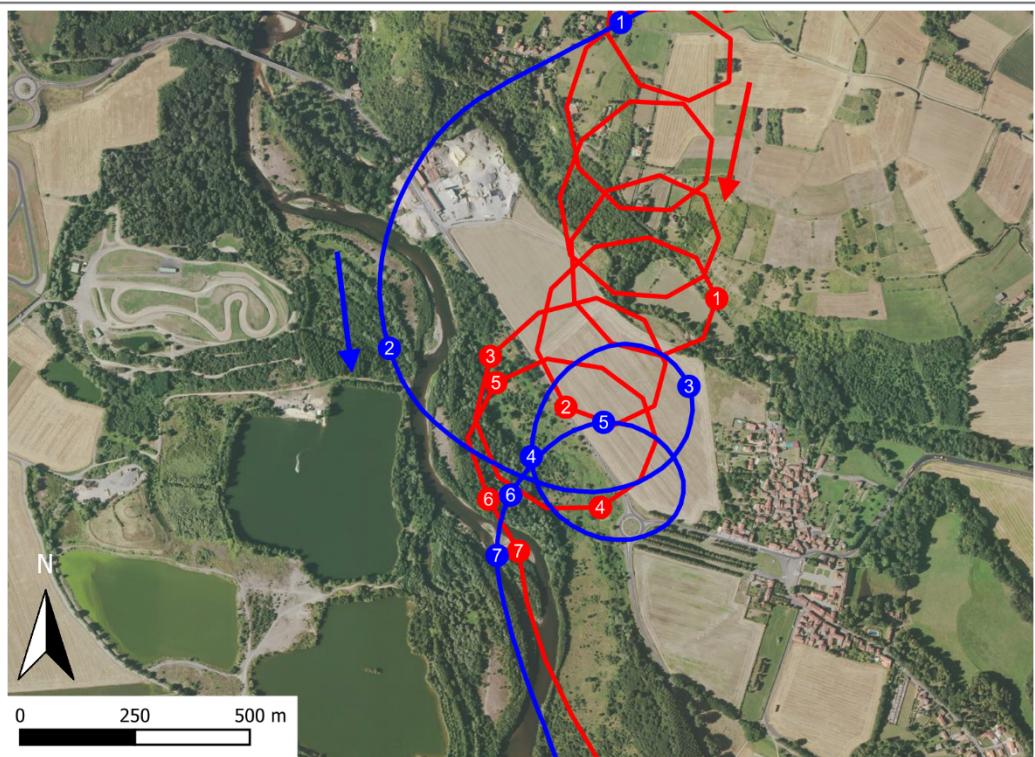
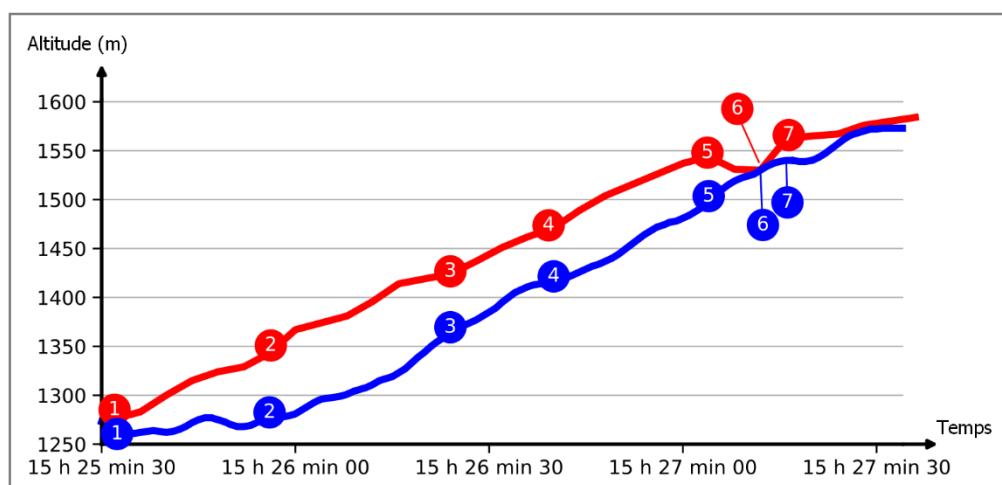
Les temps sont indiqués en heure locale

Extrait des trajectoires issues des FLARM des deux planeurs
