Accident de l'avion PIPER – PA-28-181 Archer II immatriculé N5352F

survenu le 4 juillet 2020
au large de l'île de la Guadeloupe (971)

Diminution de la puissance du moteur en croisière, amerrissage forcé, en vol de convoyage

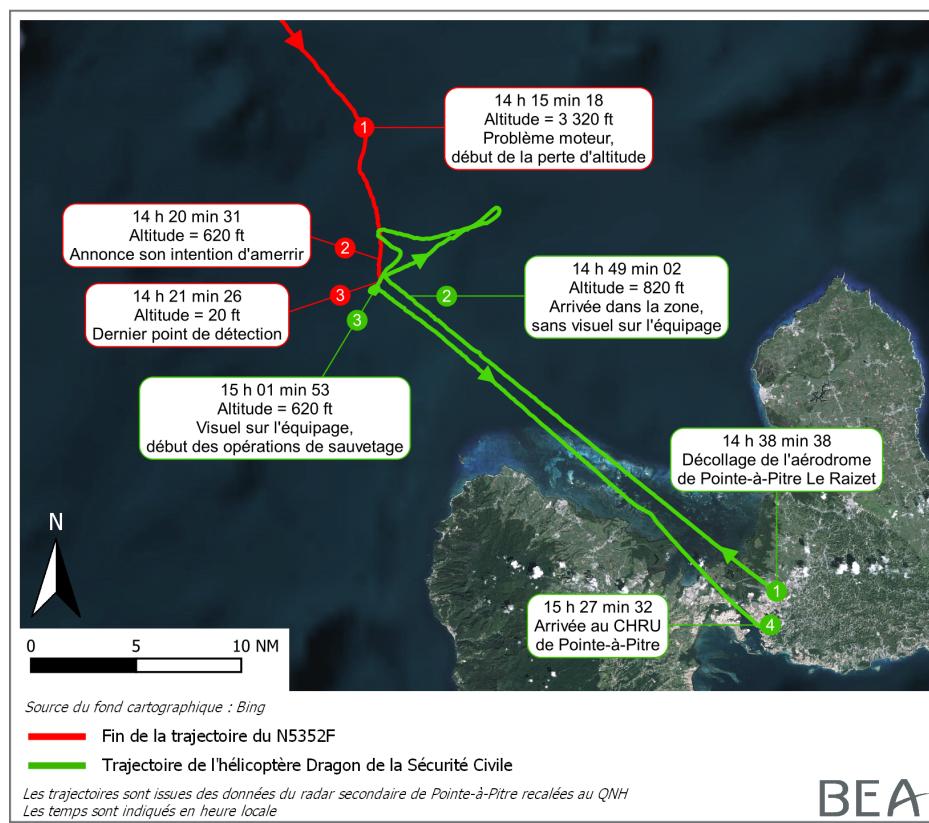
Vers 14 h 15, à environ 30 NM de l'aérodrome de Pointe-à-Pitre - Le Raizet, le pilote et son passager constatent, sans bruit particulier, une diminution du régime moteur (voir illustration [Point 1](#)), qui ne leur permet plus de tenir le palier. Le pilote adopte une vitesse d'environ 75 kt, correspondant à la vitesse de finesse maximale de l'avion. Le passager, également titulaire d'une licence de pilote, effectue les actions de la procédure relative à une perte de puissance en vol (changement du réservoir de carburant, allumage de la pompe électrique, coupure et rallumage des magnétos), sans effet notable sur la puissance.

À une hauteur d'environ 1 000 ft, le passager ouvre les gilets de sauvetage, en enfile un et équipe le pilote du second, puis prépare le canot de sauvetage⁽²⁾. Vers 600 ft, le pilote prévient le contrôleur qu'il va amerrir (voir illustration Point 2), il est alors 14 h 20. Ce dernier contacte immédiatement les services de secours pour lancer les opérations de recherche. À environ 200 ft, le pilote et son passager coupent le moteur et l'électricité, et le passager déverrouille la porte.

Fin du vol de l'accident et vol de l'hélicoptère de secours

À 14 h 38, le pilote de l'hélicoptère Dragon de la Sécurité civile a décollé (voir illustration [Point 1](#)). Le contrôleur était en contact radio avec l'équipage durant toute la phase de recherche et a pu communiquer des informations sur l'avion (couleur, balise, ...) et sa position géographique. L'équipage de la Sécurité civile a atteint la zone de recherche une dizaine de minutes plus tard (voir illustration [Point 2](#)). Il n'a repéré les occupants de l'avion, à bord de leur canot de sauvetage, que lors du deuxième survol de la zone à 15 h 02 (voir illustration [Point 3](#)). Ils ont ensuite été hélitreuillés et transportés directement au CHRU de Pointe-à-Pitre.
