Accident du planeur GLASFLUGEL 304 CZ immatriculé D-5304

survenu le 9 juillet 2020
à Saint-Pons (04)

Collision avec des arbres en montagne

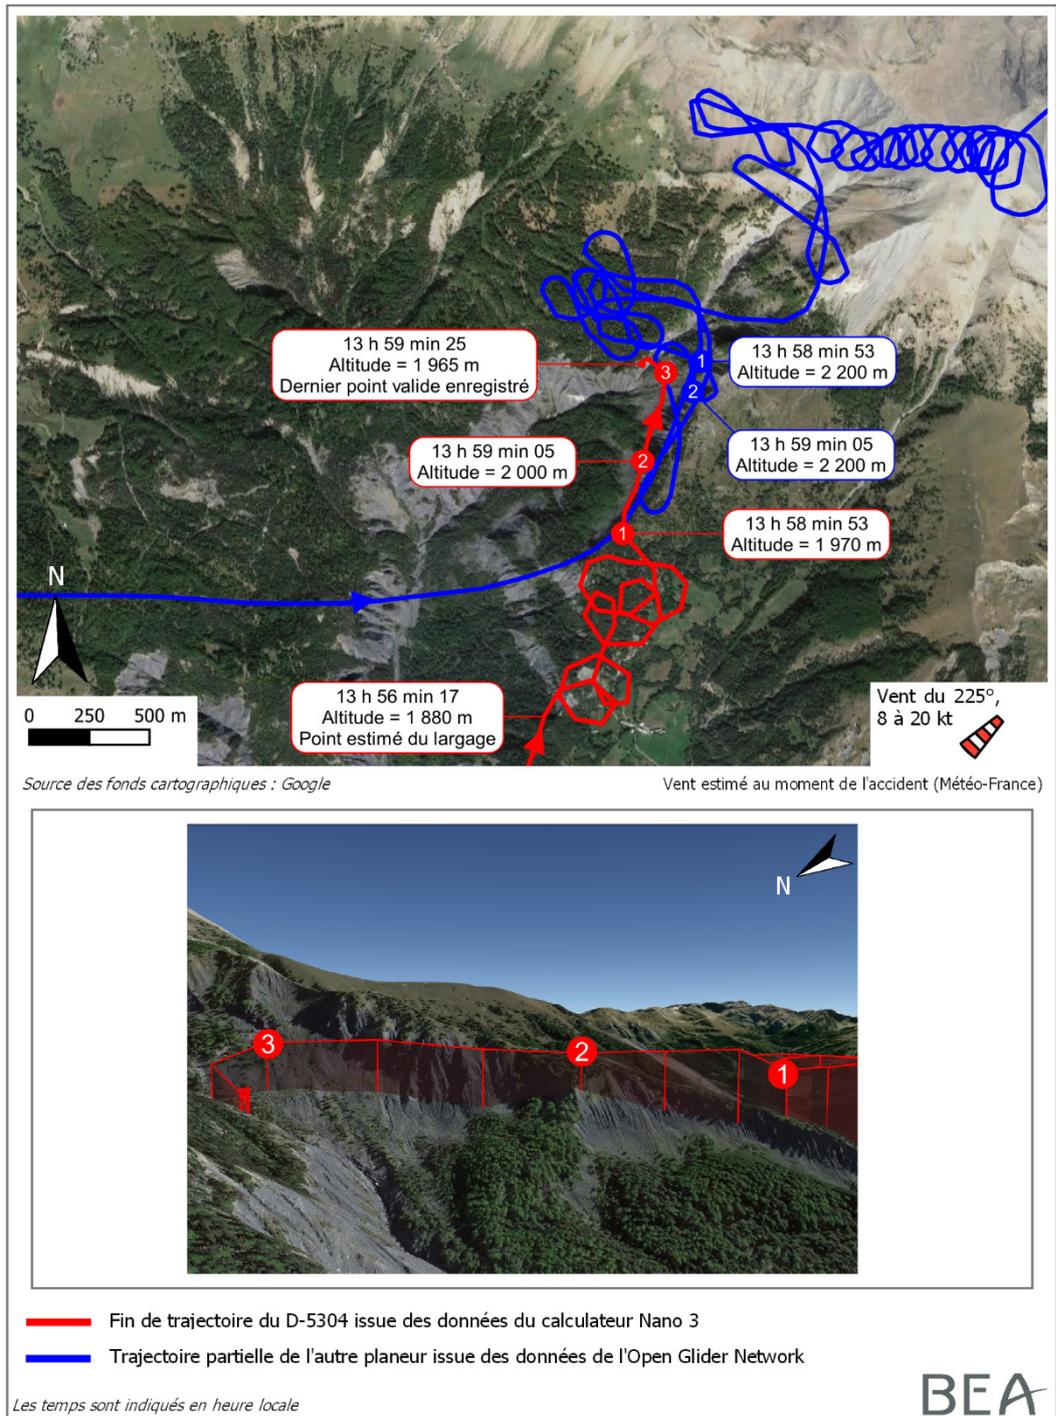
Trajectoire de la fin du vol

Il largue le câble du remorqueur à une altitude d'environ 1 900 m au nord de l'aérodrome et y exploite des ascendances en spirale. Il aperçoit alors un autre planeur qui évolue en spirale, sensiblement à la même altitude et plus proche du massif du Parpaillon. Comme l'autre planeur semble monter plus vite, le pilote décide de se rapprocher de celui-ci afin d'essayer de bénéficier de meilleures ascendances (voir [illustration](#), point ❶). Il se dirige vers l'autre planeur, face au relief.

S'estimant trop proche du relief, le pilote fait demi-tour par la gauche (voir [illustration](#), point ❸). Le planeur perd alors de l'altitude et le pilote ne parvient pas à éviter la collision avec la végétation.
