Accident du planeur GROB - G103 - TWIN ASTIR II immatriculé F-CFKS

survenu le 19 juillet 2020
à Saint-Doulchard (18)

Incapacité en vol, évolutions inusuelles et perte de contrôle, collision avec la végétation puis le sol

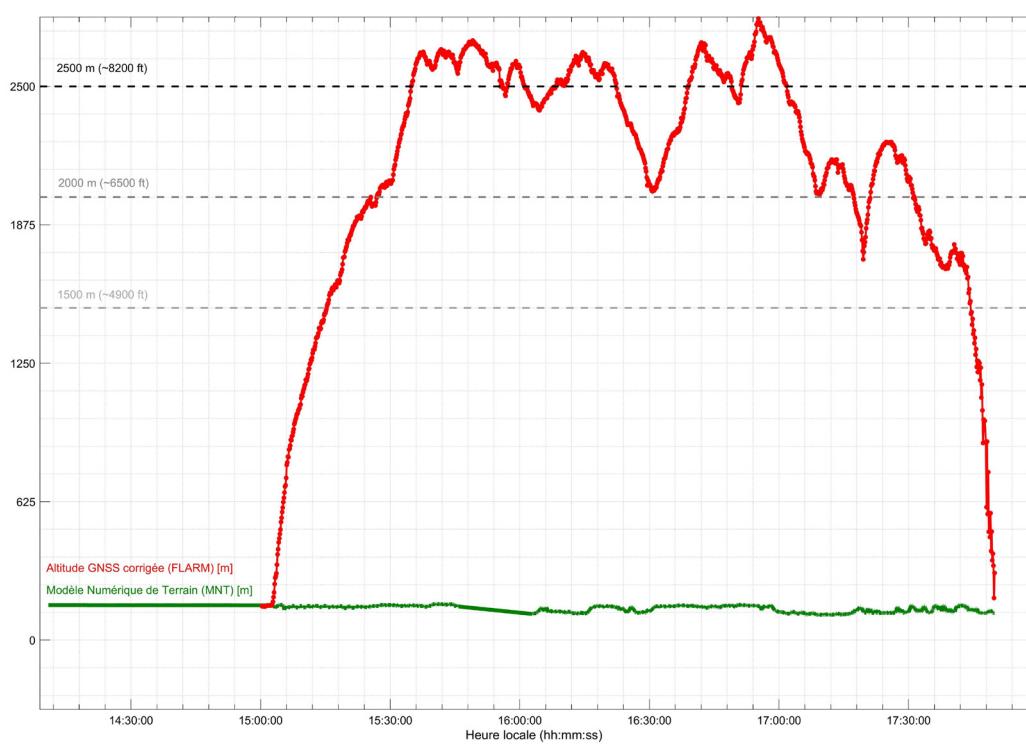
Figure 1 : Altitude de vol du planeur issue des données du FLARM

Après avoir largué le câble vers 500 m de hauteur, le pilote du planeur prend une ascendance thermique et monte progressivement jusqu'à environ 2 700 m d'altitude⁽³⁾ vers 15 h 40. Il continue de voler au-dessus de 2 000 m d'altitude pendant environ deux heures (voir [Figure 1](#)).

D'après les données d'altitude de vol (voir [Figure 1](#)), le pilote a passé environ 2 heures de vol au-dessus de 2 000 m et environ 45 minutes au-dessus de 2 500 m avec une altitude maximale d'environ 2 700 m (9 000 ft).

Il est ainsi possible qu'une situation d'hypoxie modérée ait pu affecter les capacités physiologiques et cognitives de ce pilote qui avait au moins un antécédent de malaise cardiaque.

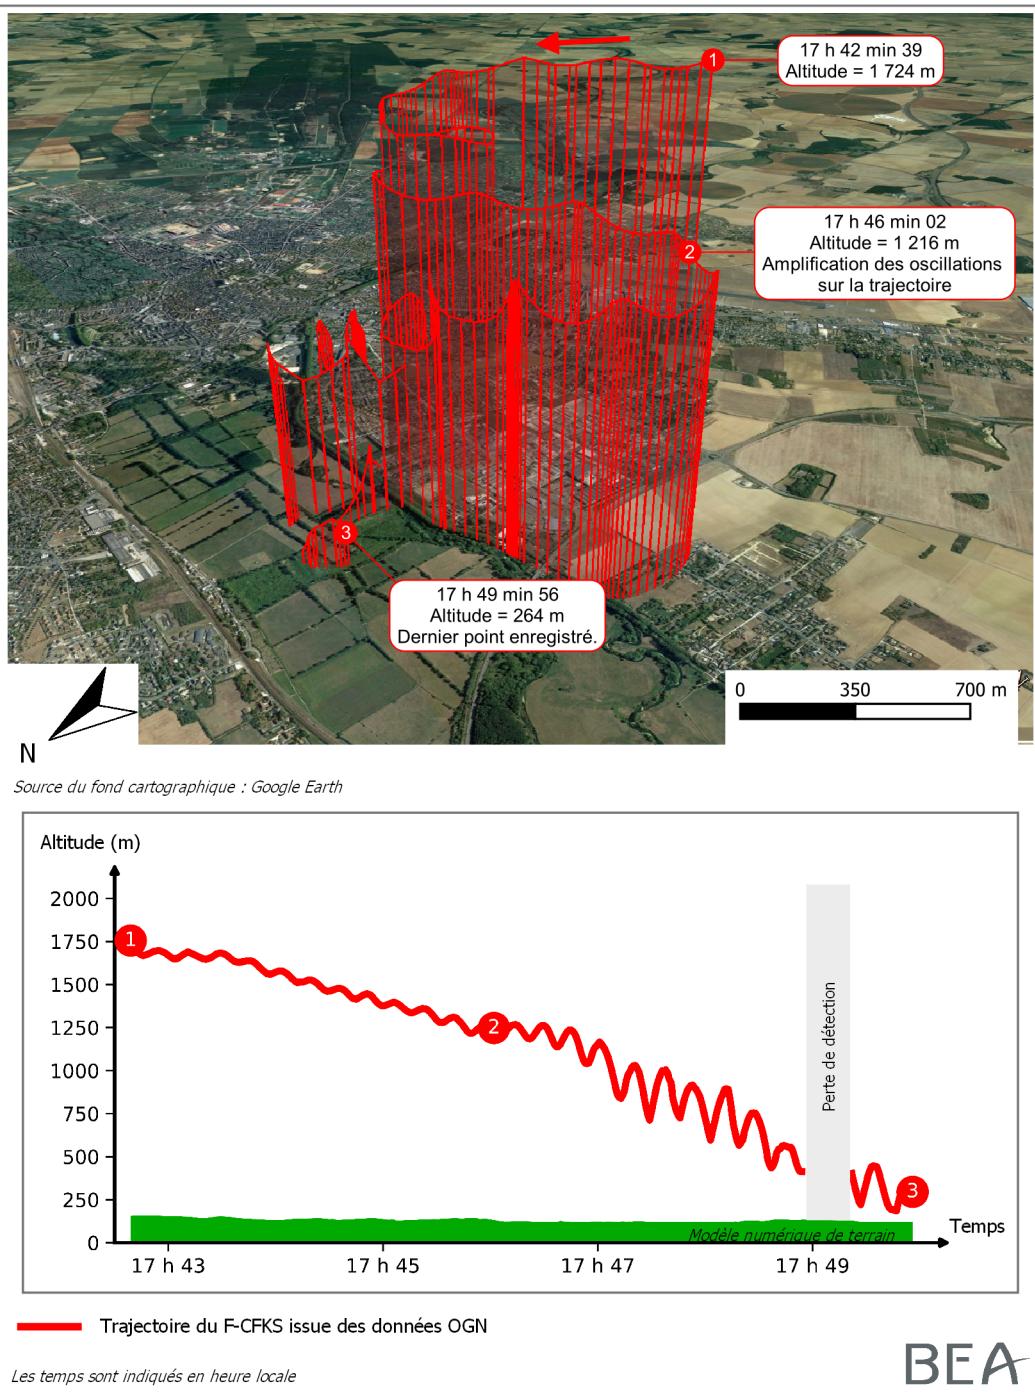
Figure 2 : Trajectoire du planeur dans les dernières minutes de vol

À partir de 17 h 42, à une altitude d'environ 1 700 m, la trajectoire du planeur commence à devenir anormale avec des oscillations d'altitude d'une période relativement constante de l'ordre de dix-sept secondes et d'une amplitude d'une cinquantaine de mètres initialement. Ces oscillations se poursuivent pendant environ sept minutes jusqu'à la collision avec le sol. Au cours de cette durée, l'altitude du planeur diminue progressivement. Le planeur effectue plusieurs virages à gauche, un demi-tour par la droite ainsi que plusieurs virages serrés. Aucun message du pilote n'est enregistré sur la fréquence radio de l'aérodrome de Bourges pendant ce temps⁽⁴⁾.

Sur les quatre dernières minutes de vol, l'amplitude des oscillations augmente fortement et la trajectoire de vol devient erratique jusqu'à l'apparition d'évolutions inusuelles se rapprochant de décrochages successifs ou de boucles incomplètes à des altitudes de plus en plus basses (voir [Figure 2](#)).

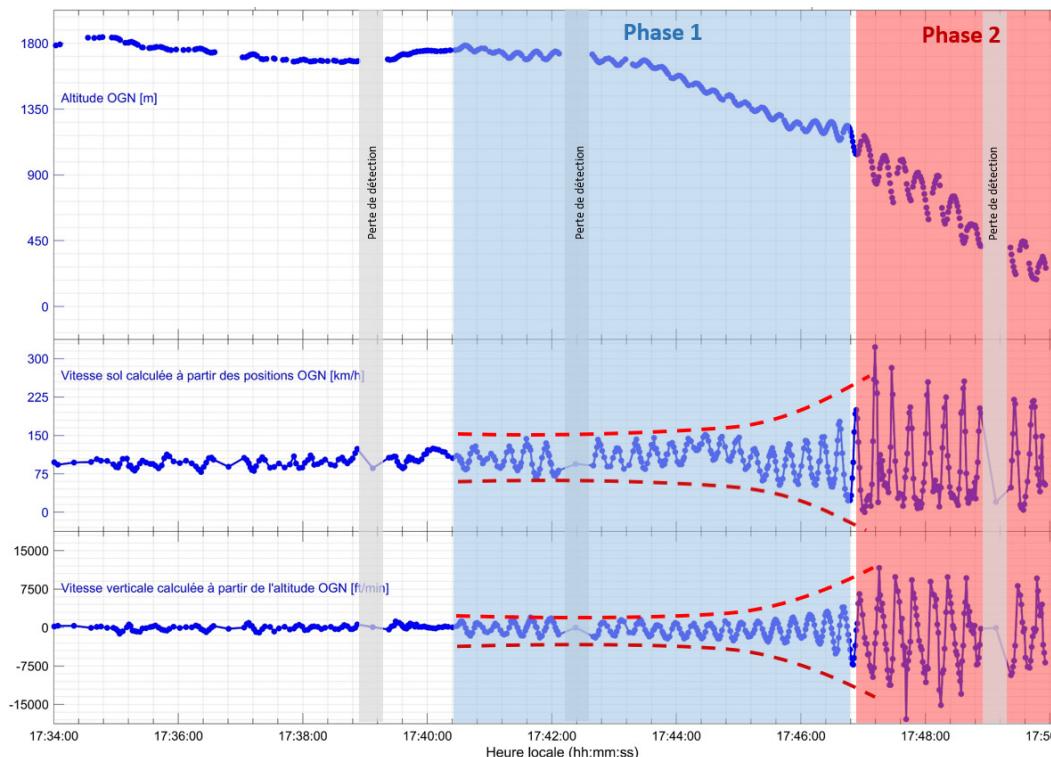
Figure 3 : Analyse des données de vol

Les données extraites du FLARM et d'OGN ont été analysées. La vitesse verticale et la vitesse sol ont été calculées à partir des données d'altitude et de position enregistrées par le FLARM (voir Figure 3).

Compte tenu des effets induits croissants, des phénomènes probables d'aspiration des gouvernes aux fortes incidences et des éventuels décrochages asymétriques des ailes ont pu se développer de manière erratique en roulis et en lacet (voir [Figure 3](#), phase 2).

La trajectoire observée dans la phase 1 s'apparente à une succession d'oscillations de très grandes similitudes et régularité. Dans le contexte du vol et compte tenu de l'expérience du pilote, il semble peu probable que de telles manœuvres aient pu être débutées volontairement et pilotées sur une telle durée.

En phase 2, la trajectoire observée s'apparente à une succession de manœuvres et évolutions inappropriées sur les trois axes, générant plusieurs pertes et reprises de contrôle sans véritable rétablissement de la trajectoire. Si tel était le cas, les manœuvres seraient significatives d'une perte de conscience rapide de la situation, suivie d'une incapacité à récupérer des éléments stables (désorientation spatiale, panique...). Dans ces conditions, le pilote aurait probablement émis un message de détresse et vraisemblablement tenté un abandon de bord.
