Incident grave de l'hélicoptère Airbus AS350-B3 immatriculé F-HJSC

survenu le 22 juillet 2020

à 5 NM au nord-est de Nîmes Garons (30)

Collision avec un rapace en approche

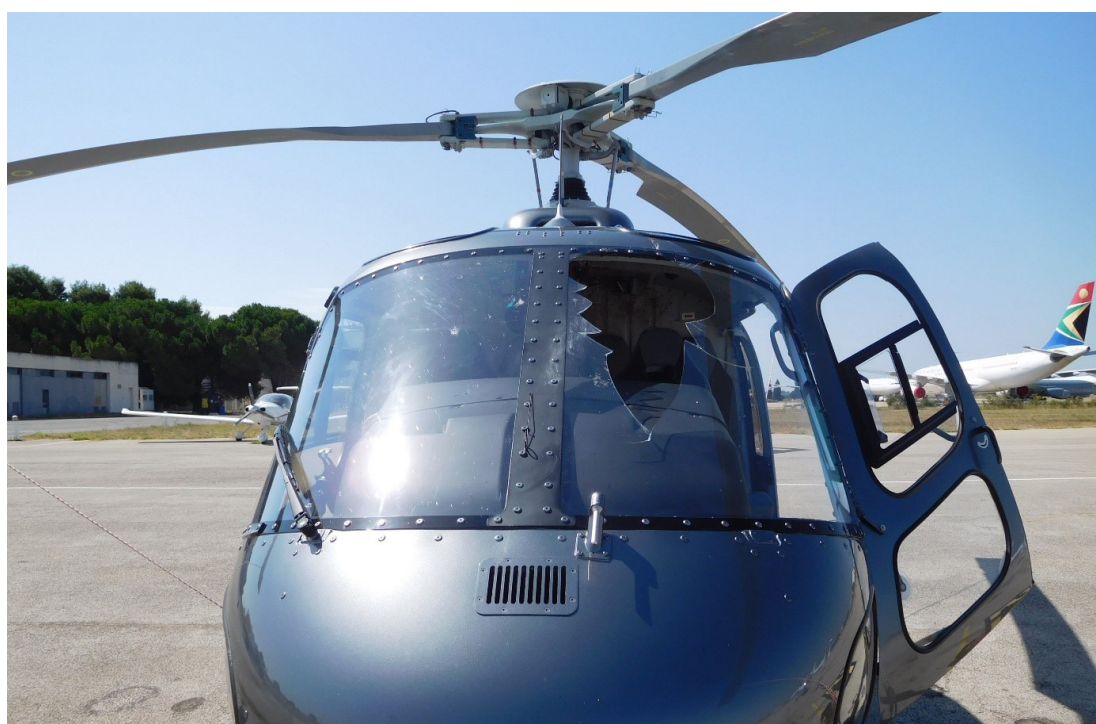
F-HJSC vue de face

La verrière a été transpercée côté passager, à proximité immédiate du montant central du pare-brise, sur une hauteur de 78 cm et une largeur de 40 cm environ. La partie supérieure métallique du montant de pare-brise présente une trace d'impact de quelques centimètres. Cette trace est située à 20 cm à gauche du montant central (en regardant de l'arrière vers l'avant). Aucune trace d'impact ou de restes du rapace n'est visible au niveau de l'entrée d'air, du mât rotor, ou des pales. La verrière côté pilote est intacte.

La protection de la poignée coupe-feu de la turbine est sortie de sa position de sécurité. Le pilote indique ne pas y avoir touché. La poignée coupe-feu n'a pas bougé. La cloison arrière de la cabine et les dossiers des sièges arrière présentent des traces biologiques. Les débris de la verrière les plus importants parmi ceux retrouvés mesurent environ 25 cm.

Dans les règlements de certification applicables à l'AS350 B3⁽²⁾, il n'existe aucune spécification relative à la résistance des pare-brise en cas de collision aviaire.

À titre de comparaison, le règlement CS-29 applicable aux hélicoptères moyens et lourds précise qu'ils doivent pouvoir résister à l'impact d'un oiseau d'un kilogramme à la VNE⁽³⁾ (CS 29.631 Birdstike).

Si le pilote avait été blessé de manière similaire à celle du passager, la sécurité du vol aurait été compromise. Le port d'un casque de protection avec visière, par le pilote, permettrait de diminuer l'exposition à ce risque. Du fait de l'exposition à d'autres risques spécifiques, cette pratique est répandue en travail aérien⁽⁷⁾. Au cours de l'enquête relative à l'accident de l'hélicoptère immatriculé F-GOLH⁽⁸⁾ survenu en 2015 dans un autre cadre d'exploitation (transport commercial de passagers), le BEA a montré que le pilote, qui ne portait pas de casque de protection, a été blessé à la tête. Resté lucide et agile malgré ses blessures, son intervention a été déterminante pour limiter les conséquences de la collision avec le sol, notamment pour la sécurisation de l'épave et l'évacuation des passagers. Dans le rapport consacré à cette enquête est présentée une liste non exhaustive de treize accidents d'hélicoptères au cours desquels le port du casque a contribué à limiter les blessures du pilote lorsqu'il en était équipé ou aurait pu y contribuer s'il en avait été équipé.
