Accident de l'avion CIRRUS - SR22 immatriculé PH-SJN

survenu le 28 juillet 2020
à Nancy-Essey (54)

Contact anormal avec la piste, perte de contrôle, remise en puissance, sortie latérale de piste

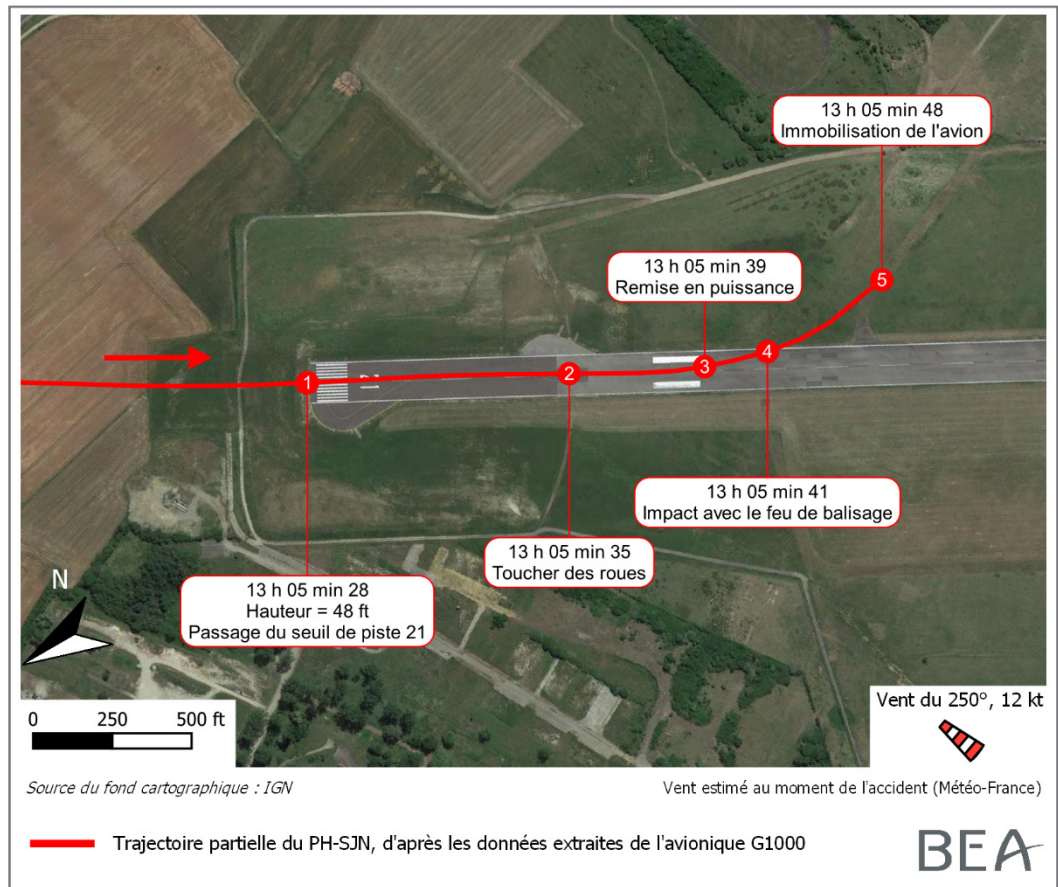
Figure 1 : Trajectoire du PH-SJN

Après le toucher des roues sur la piste, le pilote perd le contrôle de l'avion qui rebondit et s'incline sur l'aile gauche. Une remise en puissance est initiée par le pilote, le saumon de l'aile gauche heurte un feu de balisage de piste. L'avion sort de piste latéralement par la gauche, entre en contact avec le sol sur le train d'atterrissage avant et rebondit à nouveau. Le pilote réduit la puissance. L'avion s'immobilise sur le ventre après avoir pivoté de 180° par la droite.

L'épave se situe sur le bord gauche de la piste 21 dans une zone herbeuse. Les trains d'atterrissage sont rompus et l'avion repose sur le ventre. Un feu de balisage de piste est retrouvé cassé.

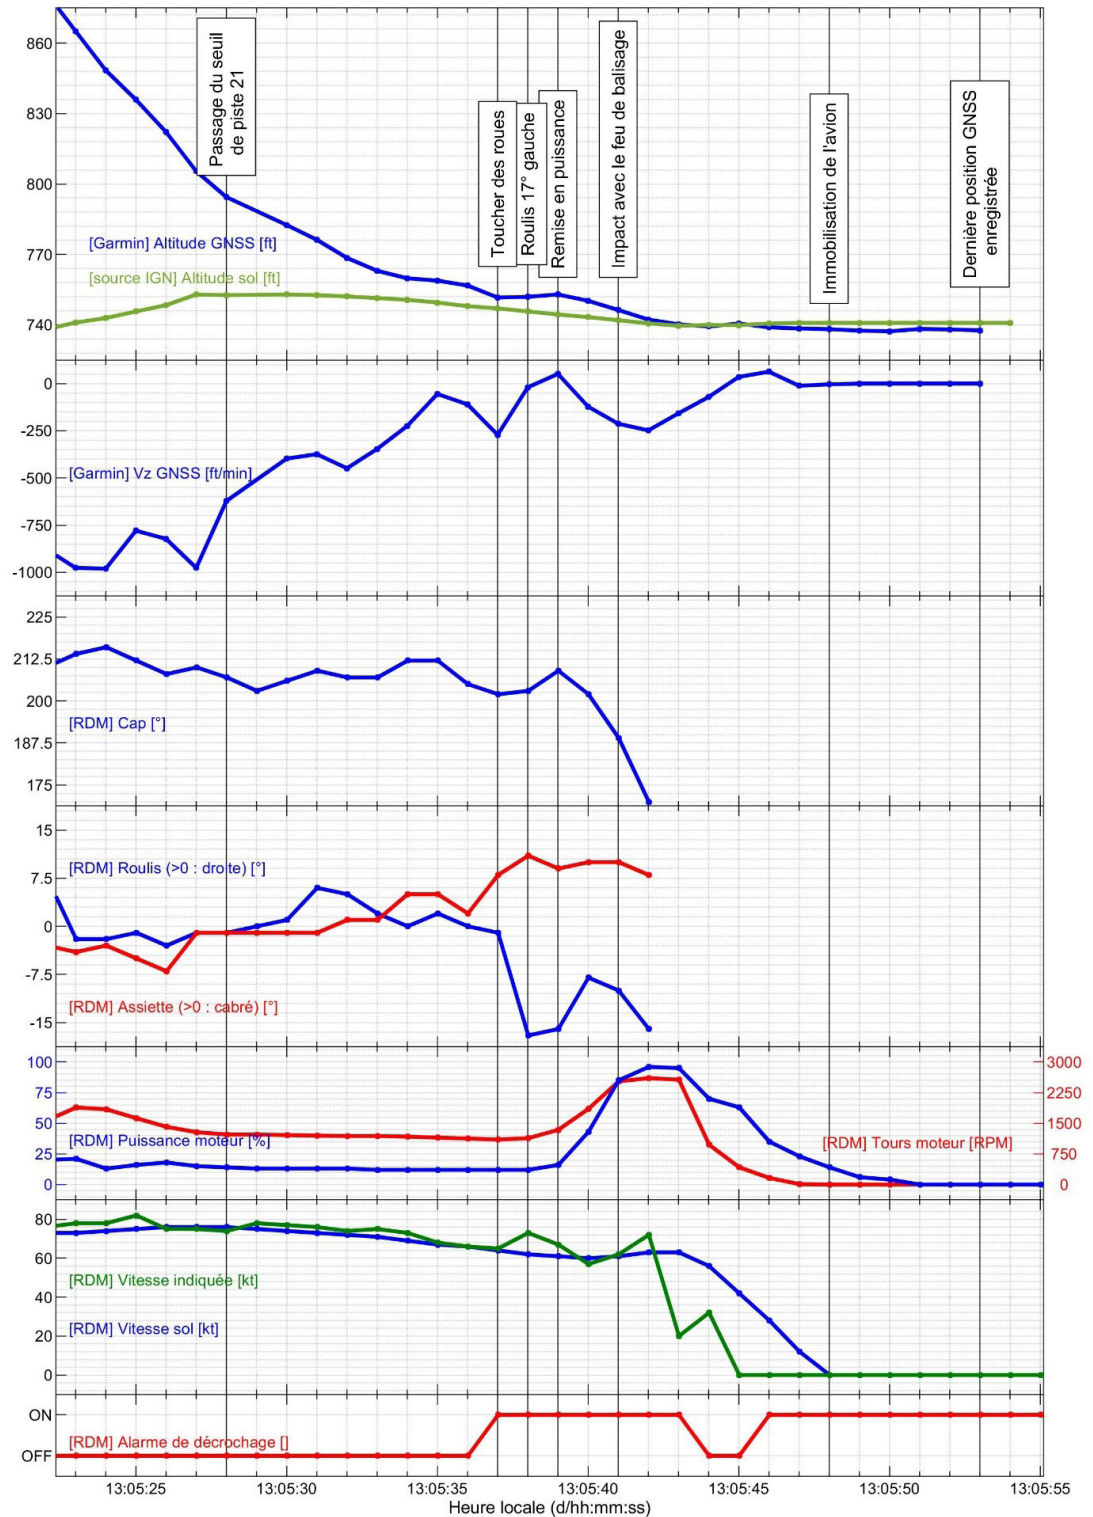
Figure 2 : Paramètres enregistrés à compter du seuil de piste 21

Au passage du seuil de piste à 13 h 05 min 28, l'avion est à une hauteur conforme aux procédures standard, dans l'axe de piste, dans la configuration « volet 100 % », et la vitesse indiquée est cohérente avec les préconisations du manuel de vol.

Durant toute l'approche finale et au toucher des roues, le vent calculé par l'avionique G1000 est cohérent avec les prévisions de Météo-France, soit un vent moyen du 250° pour 12 kt.

Au moment du toucher des roues à 13 h 05 min 37, l'avion a une assiette à cabrer de 8° et l'alarme de décrochage se déclenche.

À 13 h 05 min 38, un roulis de 17° à gauche et une assiette à cabrer de 11° sont enregistrés. Une à deux secondes après, le pilote effectue une remise en puissance. Le lacet de l'avion s'accroît à gauche. L'alarme de décrochage est toujours active.

À 13 h 05 min 41, l'avion heurte un feu de balisage de piste avec le saumon de l'aile gauche.

À 13 h 05 min 48, l'avion est immobilisé.
