Accident du planeur SCHEMPP HIRTH - DISCUS 2A immatriculé F-CFDX

survenu le 30 juillet 2020
à Château-Arnoux Saint-Auban (04)

Passage du planeur en position basse lors du remorqué, largage tardif du câble, atterrissage forcé en campagne

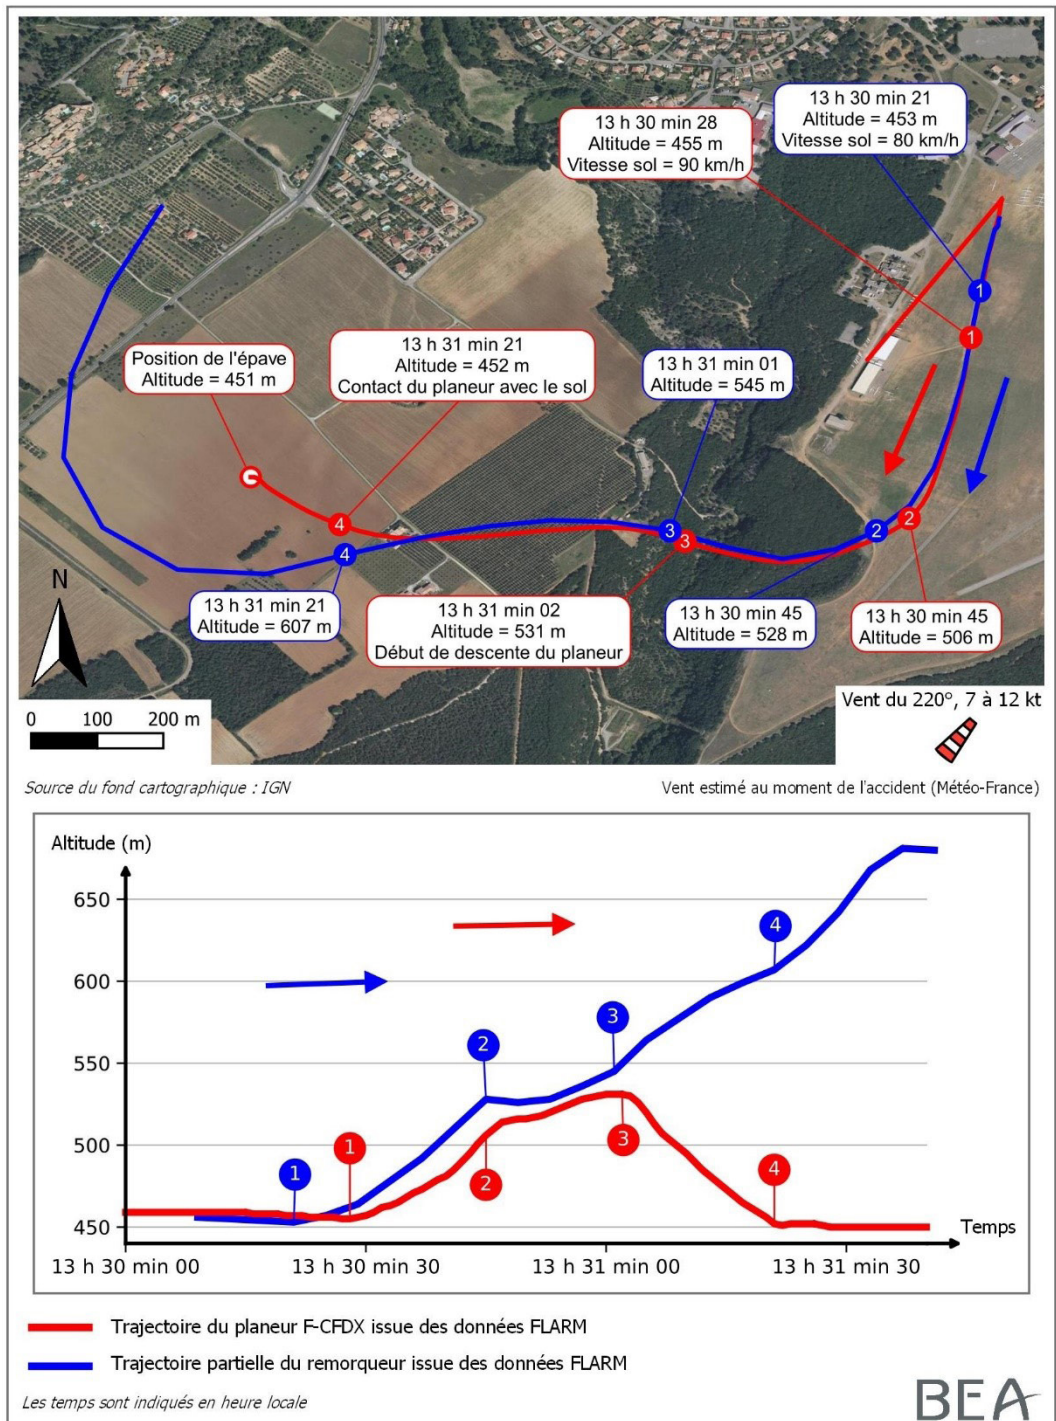
Trajectoire des deux aéronefs

L'analyse des données enregistrées par les calculateurs FLARM montre que l'ULM et le planeur ont quitté le sol respectivement à une vitesse sol d'environ 80 km/h et 90 km/h (voir illustration, point 1).

Pendant la montée initiale, le planeur se trouve en position basse par rapport au remorqueur et la vitesse sol de l'attelage diminue progressivement jusqu'à atteindre un minimum de 65 km/h (illustration, [point 2](#)). Le taux de montée de l'ULM remorqueur diminue ensuite tandis que la vitesse sol du planeur augmente jusqu'à environ 90 km/h au point le plus élevé de sa trajectoire (illustration, [point 3](#)). L'altitude du planeur diminue ensuite de manière continue jusqu'au sol (illustration, [point 4](#)) tandis que la vitesse augmente. La vitesse du planeur au moment de l'atterrissage est d'environ 120 km/h.
