## Accident de l'avion CESSNA 340 A immatriculé N413JF

survenu le 10 août 2020  
à Vitry-aux-Loges (45)

### Diminution de la puissance du moteur gauche lors de l'approche finale, atterrissage forcé dans une forêt, collision avec les arbres puis le sol, incendie, évacuation d'urgence

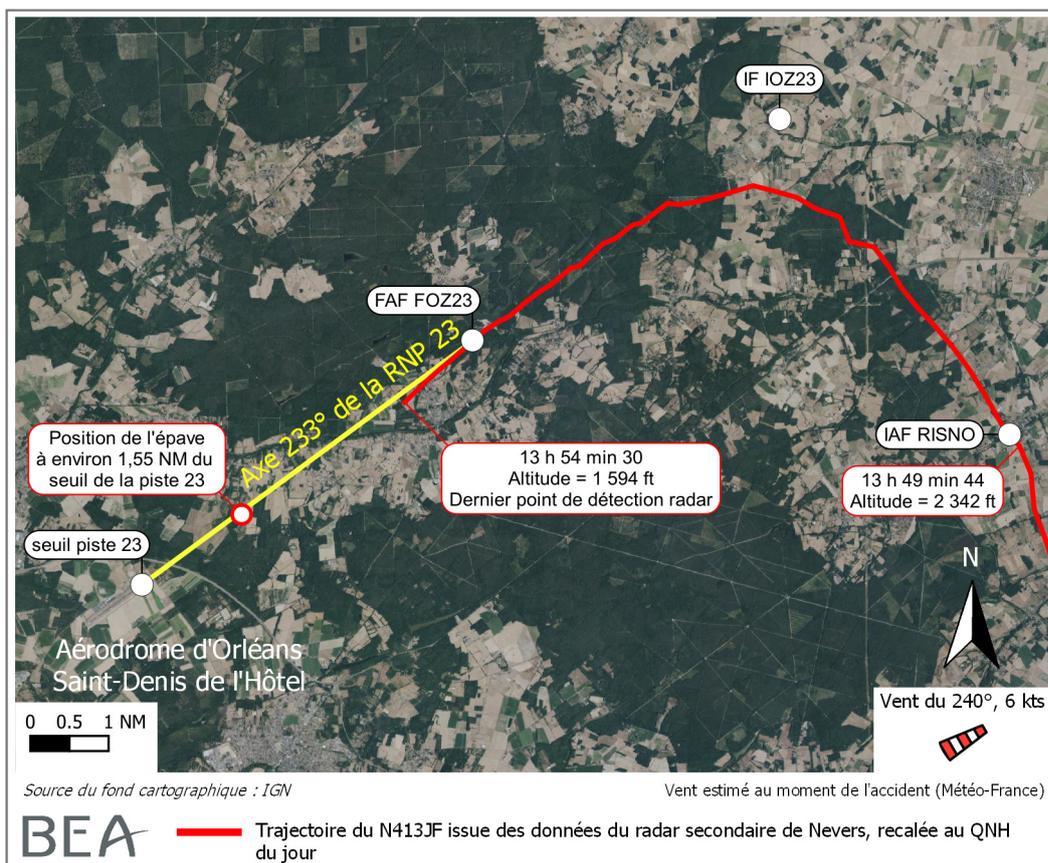
Figure 1 : Trajectoire du N413JF

Le pilote remarque alors qu'il appuie complètement sur le palonnier droit et que l'avion part en léger lacet à gauche. Il en déduit que le moteur gauche de l'avion ne délivre plus de puissance et cherche alors un terrain propice à un atterrissage forcé. Le pilote aperçoit un champ à ses dix heures, mais, estimant que la faible altitude de l'avion ne lui permet pas de réaliser un virage sans s'exposer au risque de décrochage, il décide d'atterrir dans une forêt située dans l'axe. Le pilote annonce Mayday sur la fréquence de l'aérodrome d'Orléans.

Le pilote arrondit sur la canopée et l'avion s'enfonce dans la végétation haute d'une quinzaine de mètres. Lors de l'impact avec le sol, un incendie se déclare. Le pilote et sa passagère évacuent l'avion par leurs propres moyens et se mettent en sécurité alors que l'avion s'embrase.

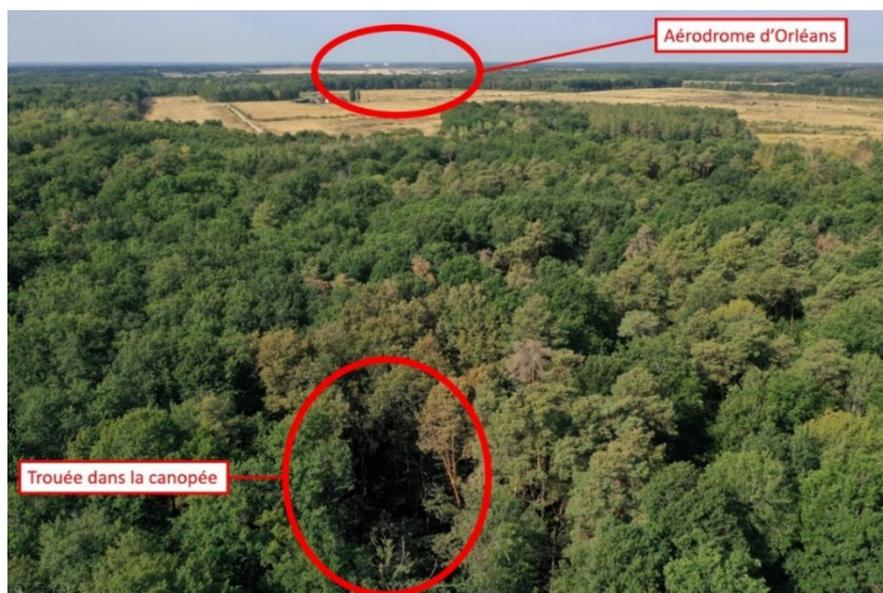
Figure 2 : Vue aérienne du site de l'accident

Les prises de vue aériennes du site de l'accident laissent entrevoir une nette trouée dans la forêt dans laquelle le pilote a réalisé son atterrissage forcé. Le sens de la pénétration de l'aéronef dans la végétation est cohérent avec l'axe de la piste 23 de l'aérodrome d'Orléans. En contrebas de cette trouée se trouve l'épave de l'aéronef, fortement endommagée du fait de l'incendie post impact. L'état de l'épave a limité les constats effectués par le BEA.

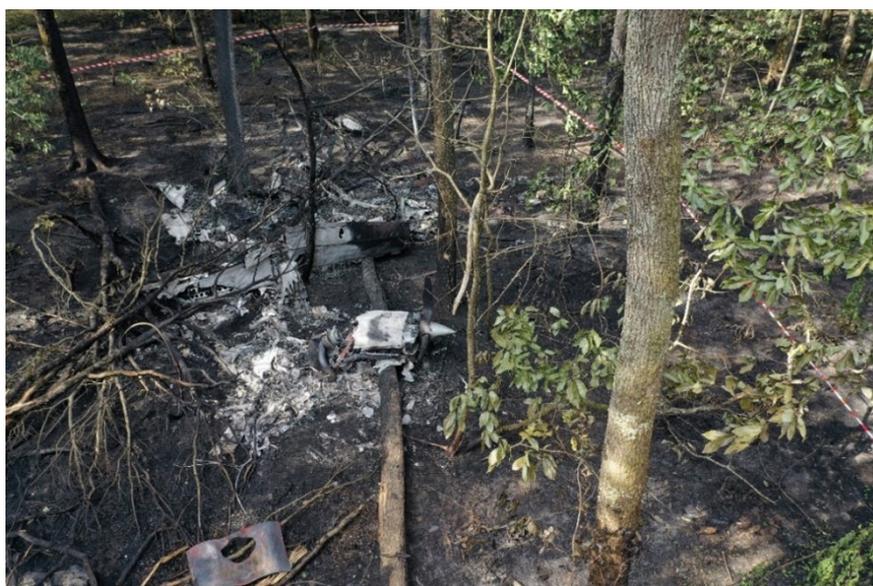
Figure 3 : Vue générale de l'épave

Étant donné les circonstances rapportées par le pilote préalablement à l'examen de l'épave, le BEA a procédé au prélèvement des deux moteurs de l'aéronef en vue d'un examen hors du site. Lors de son témoignage, le pilote n'a pas fait état de problème de contrôlabilité de l'aéronef. La continuité des commandes, très endommagées par le feu, n'a pas été vérifiée.

L'ensemble des examens réalisés n'a pas permis de déterminer l'état de fonctionnement des deux moteurs avant l'accident et n'a mis en évidence aucune différence significative entre les deux moteurs permettant d'expliquer la perte de puissance du moteur gauche rapportée par le pilote.

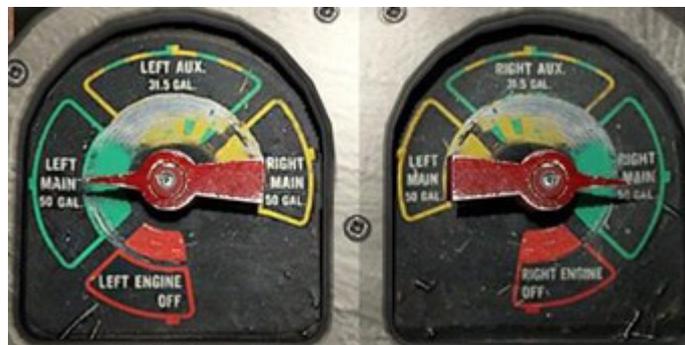
Figure 4 : Sélecteurs de carburant d'un Cessna 340 A

Le pilote dispose au poste de pilotage de deux commandes de sélection du réservoir, une pour chacun des moteurs. Quatre positions sont possibles pour chacune des commandes (voir Figure 4) : réservoir principal, réservoir auxiliaire, réservoir principal opposé (cross-feed), alimentation coupée.

- L'avion est parti de l'aérodrome de Perpignan avec les pleins complets des réservoirs principaux et auxiliaires ;
- Les réservoirs auxiliaires ont été sélectionnés pendant la croisière 70 min après le démarrage des moteurs ;
- La dernière modification de la sélection de réservoir du moteur gauche a été réalisée au point RISNO, soit environ 5 min avant la survenue du dysfonctionnement du moteur gauche.

Dans ces conditions, en considérant une consommation de 18 US gallons par heure et par moteur, une erreur de sélection de réservoir pour le moteur gauche à RISNO n'a pas pu conduire à une rupture d'alimentation entre le FAF (point jusqu'auquel un palier a été maintenu) et la fin de la trajectoire, quelle que soit la position du sélecteur de carburant.
