Accident de l'avion PIPER - PA39 « Twin Comanche » immatriculé N41FT

survenu le 17 août 2020
au Castellet (83)

Perte de contrôle lors du décollage, collision avec le sol, en instruction

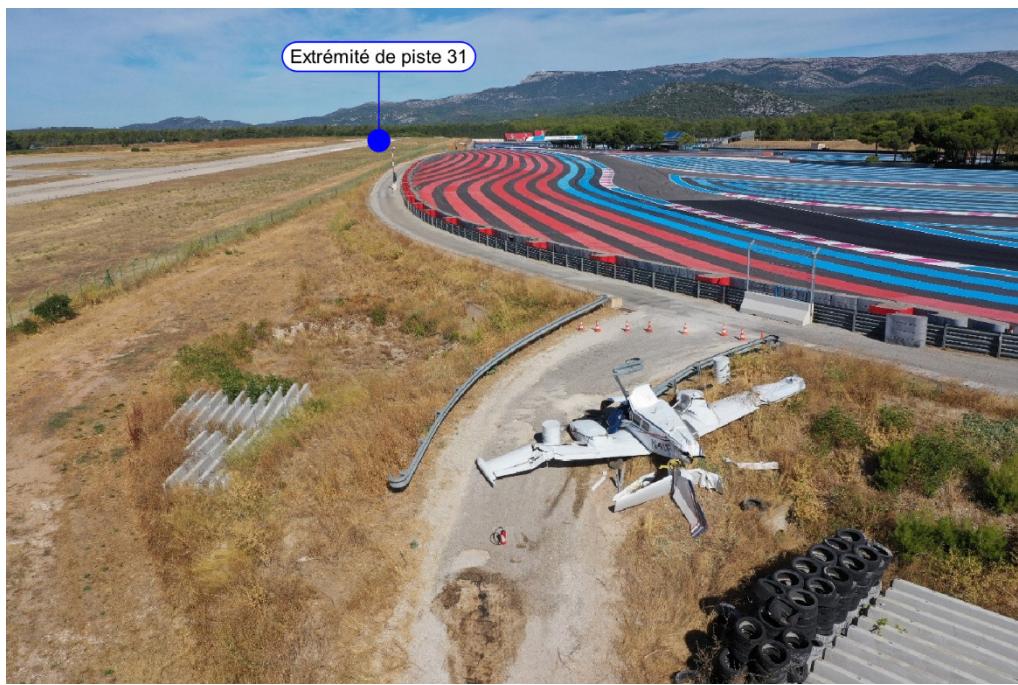
Figure 1 : Vue aérienne par drone du site et de l'épave

L'avion est encastré sous une glissière de sécurité d'une bretelle d'accès au circuit automobile Paul Ricard, située à environ 90 m du bord latéral droit de la piste 31 revêtue, dans la Zone voisine de l'aérodrome (ZVA), en dehors de l'enceinte. Lors de la collision, la partie avant de l'avion a été enfoncée, l'arrière du tableau de bord et l'habitacle ont été déformés vers l'arrière.

Au moment de l'accident, les volets étaient rentrés et le train d'atterrissage sorti. Le compensateur de profondeur était en position neutre. Il n'a pas été possible de déterminer la position de la commande du compensateur de direction. La continuité des commandes n'a pas pu être vérifiée complètement.

L'observation des déformations des hélices semble indiquer que les deux moteurs délivraient de la puissance lors de la collision avec le sol et que les pales étaient calées dans une position proche du plein petit pas.

Les moteurs ne présentent aucun dommage. Le carburant des deux réservoirs a été vidangé par les services de secours (environ 80 l par réservoir). Les deux réservoirs principaux étaient sélectionnés au moment de l'impact.

L'examen du site et de l'épave n'a pas mis en évidence de dommage permettant d'expliquer l'événement.

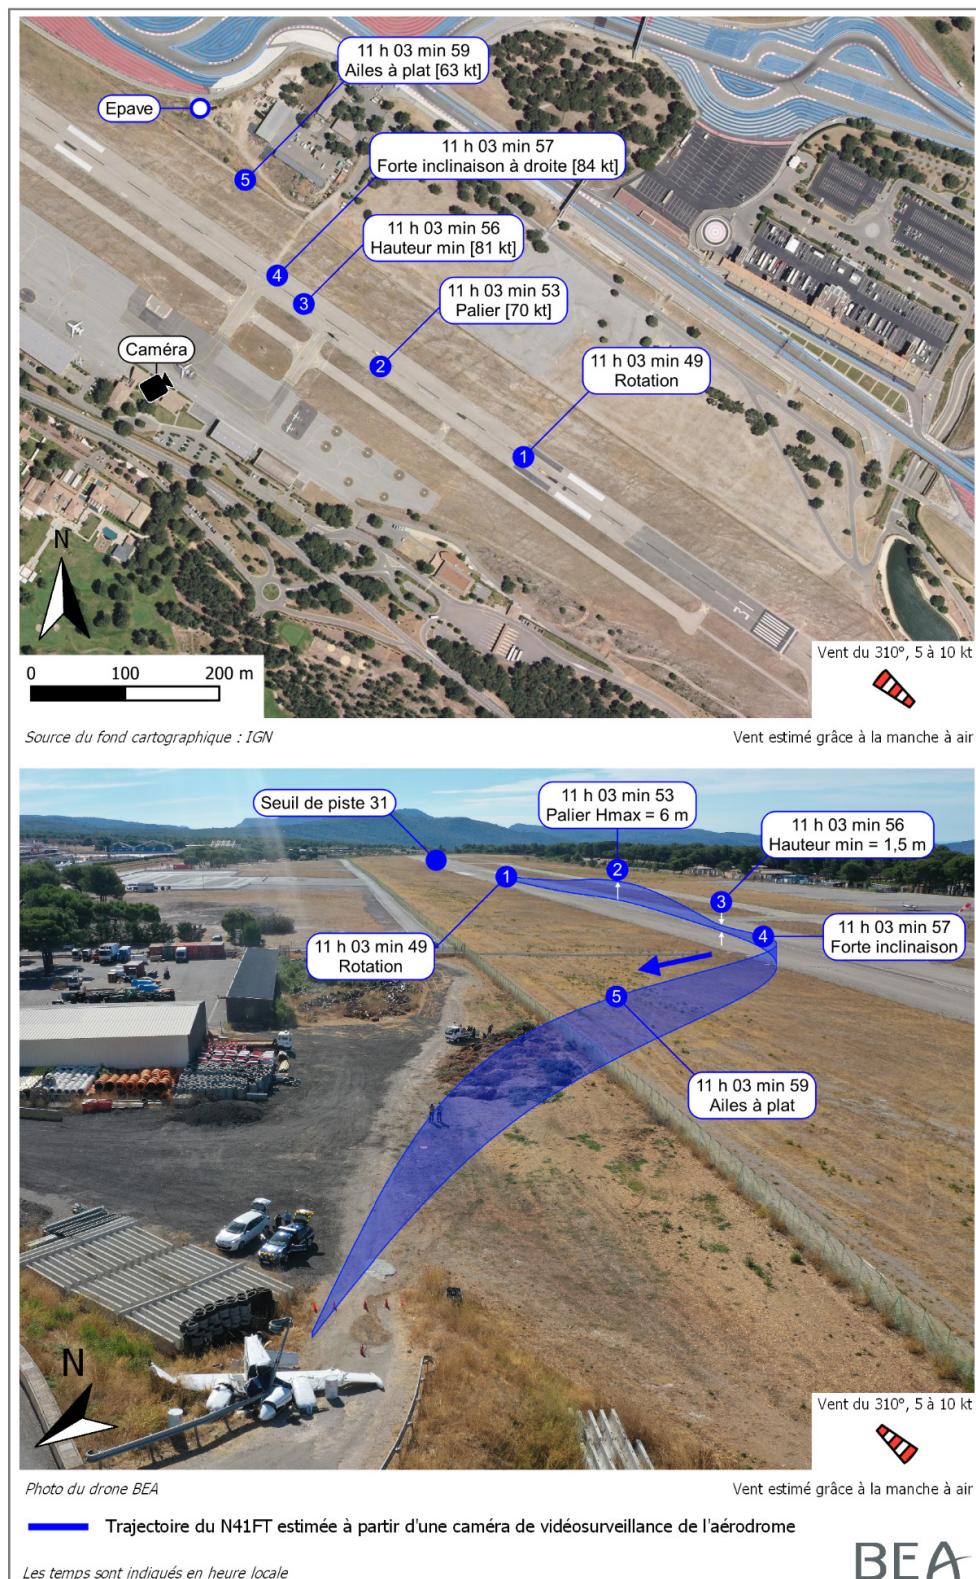
Figure 2 : Trajectoire de l'avion reconstituée à partir d'une caméra de vidéosurveillance

La trajectoire de l'avion (voir [Figure 2](#)) a été reconstituée à partir des images de la vidéo⁽²⁾ de surveillance située au niveau de la tour de contrôle de l'aérodrome et du circuit automobile. La position de l'avion a été déterminée en deux étapes :

L'exploitation des résultats obtenus a permis de déterminer que l'avion a quitté le sol à environ 350 m de distance du seuil 31 (Point **1**), légèrement incliné à droite. L'avion s'est ensuite décalé vers la gauche en restant au-dessus de la piste. Il a effectué un palier à environ 6 m de hauteur (Point **2**), la vitesse sol était de 70 kt environ. Elle a ensuite augmenté jusqu'à environ 80 kt tandis que l'avion descendait jusqu'à 1,5 m de hauteur et qu'il revenait sur l'axe de la piste (Point **3**). À ce moment-là, la distance de piste restante était proche de 920 m⁽³⁾. L'avion s'est ensuite incliné fortement vers la droite avec une vitesse de l'ordre de 85 kt (Point **4**). L'avion s'est éloigné de l'axe de la piste à environ 45°, les ailes sont revenues à plat puis l'avion s'est 'incliné à gauche (Point **5**) et il est entré en collision avec le sol. La vitesse sol a été estimée à 65 kt.
