## Accident du planeur SCHEMPP HIRTH - VENTUS 2B immatriculé F-CIJT

survenu le 19 août 2020  
à Saint-André-les-Alpes (04)

### Perte de contrôle en vol de pente, collision avec le relief

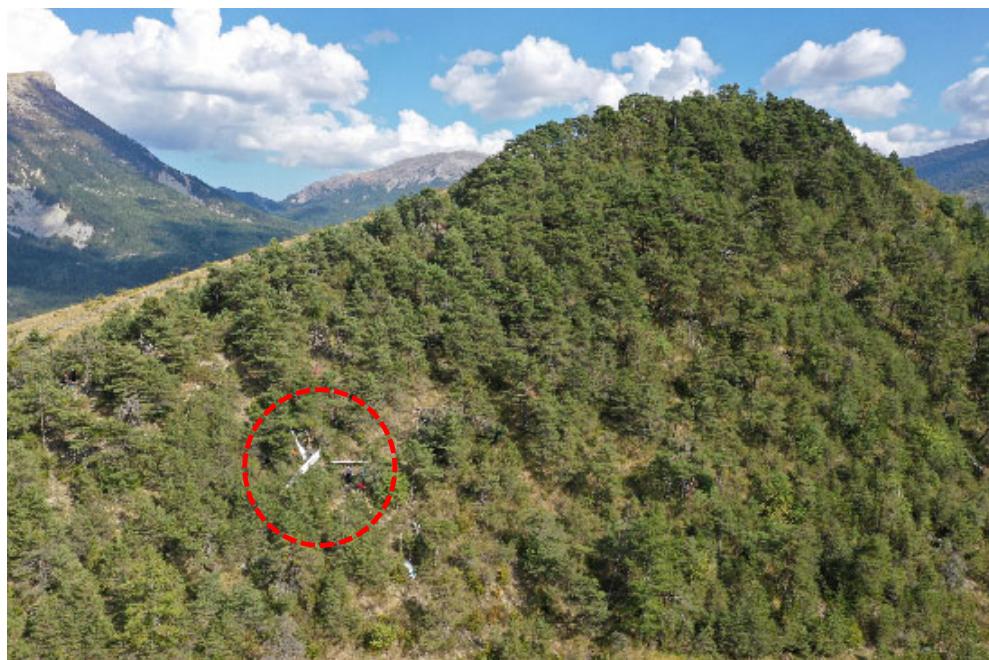
Figure 1 : Vue aérienne par drone du site et de la position de l'épave

L'épave est située à 1 089 m d'altitude dans un massif forestier situé sur le versant ouest du relief, à 40 m en contrebas de la crête de la Grau (voir Figure 1). Le planeur est entré en collision avec la végétation avec peu de vitesse horizontale selon une trajectoire à piquer, puis l'avant du planeur est entré en collision avec le sol. L'examen de l'épave indique que le planeur était complet avant l'impact. La partie avant du fuselage est détruite, comprimée longitudinalement ; le tableau de bord est détruit et les instruments sont inexploitables. La forte énergie de l'impact ne laissait que peu de chances de survie au pilote.

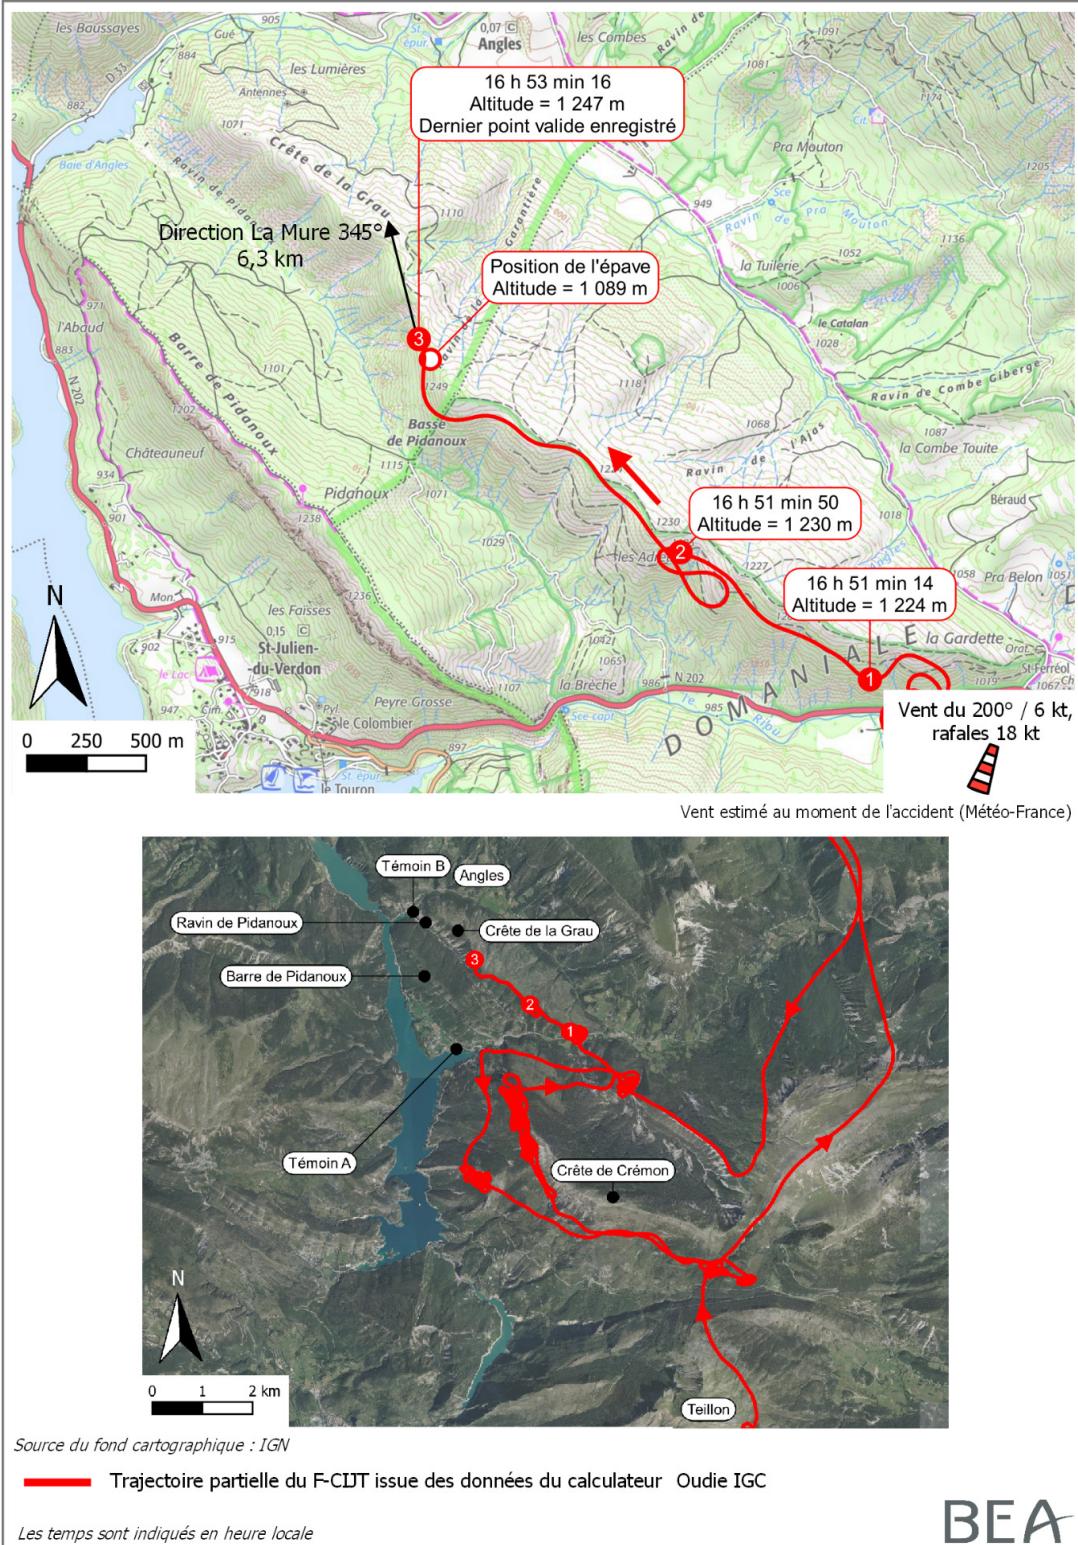
Figure 2 : Trajectoire du F-CIJT

Le planeur était équipé d'un FLARM classique et d'un calculateur GNSS portable (Oudie IGC) qui enregistrent les positions GNSS dans une mémoire non-volatile. La trajectoire a pu être reconstituée à l'aide de ces données (voir [Figure 2](#)). Le dernier point valide de la trajectoire a été enregistré à 16 h 53 min 16. Néanmoins, lors d'un arrêt anormal du calculateur, il est possible de perdre jusqu'à deux minutes de données.

Durant les deux dernières minutes du vol qui ont été enregistrées, il effectue du vol de pente en direction du nord-ouest, entre 1 235 m et 1 250 m d'altitude et exploite des ascendances en réalisant un huit sur la pente ouest de la crête de la Grau (voir Point <sup>2</sup> de la [Figure 2](#)). À la fin de l'enregistrement de la trajectoire, le planeur se situe à la verticale d'une ravine située en limite de forêt (voir Point <sup>3</sup> de la [Figure 2](#)). Il est alors de nouveau en local de l'aire de sécurité de La Mûre.

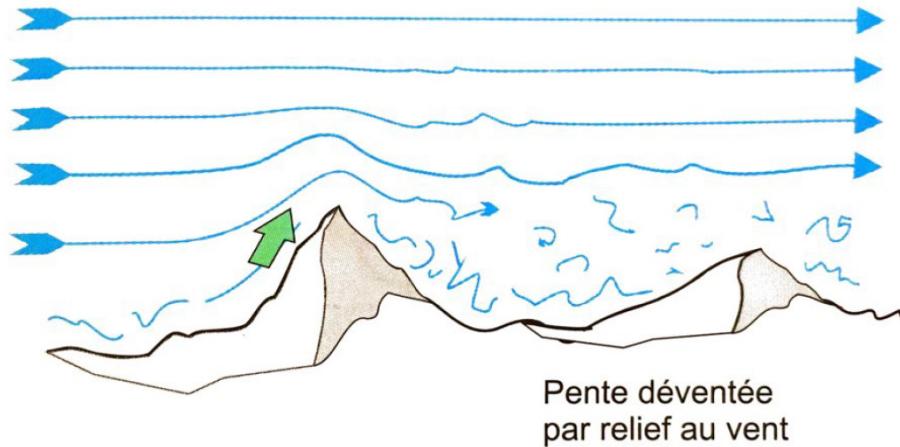
Figure 3 : Pente déventée par un relief au vent

Le Manuel du Pilote vol à voile précise que : « *Un versant, apparemment favorable à un effet de pente, peut se trouver sous le vent d'un autre relief assez proche. Dans ce cas, la pente peut se trouver masquée aérologiquement. Les ascendances y sont faibles et irrégulières, voire nulles<sup>(10)</sup>. De la même façon, l'onde de ressaut déclenchée par un relief au vent peut détruire l'effet de pente sur le relief sous le vent. Il ne faut donc pas hésiter à renoncer à l'objectif du vol. Une bonne anticipation de la décision de demi-tour est essentielle* ».

La crête de la Grau se trouvait sous le vent à l'est de la Barre de Pidanoux, un autre relief qui culmine à 1 238 m. Au moment de l'accident, la crête de la Grau était alors probablement masquée aérologiquement (déventée) et les ascendances y étaient probablement faibles et irrégulières.

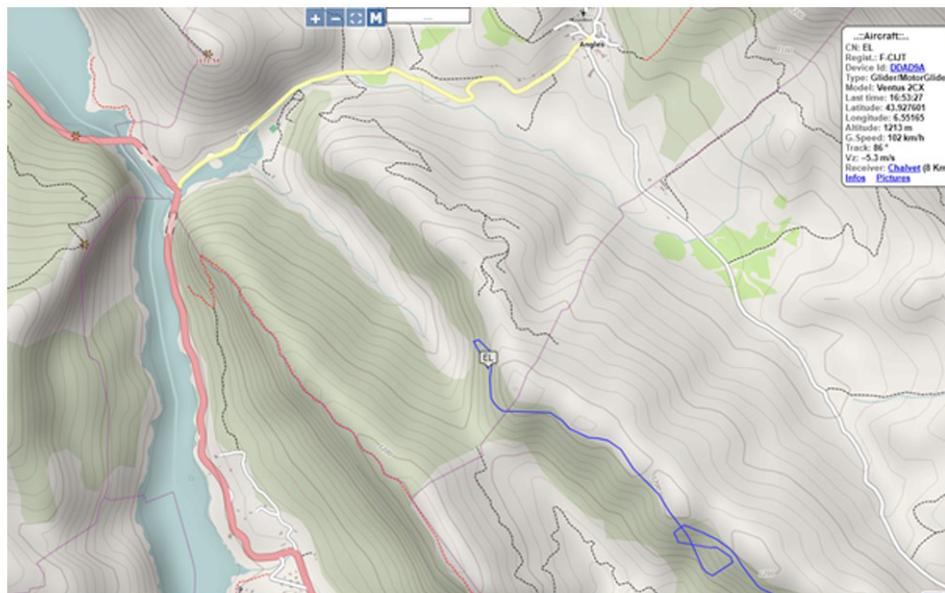
Figure 4 : Trajectoire et dernière position transmise par l'opérateur OGN à l'ARCC Lyon

Dans le même temps, et de manière indépendante, le chef-pilote de l'AAPCA, ne voyant pas le pilote rentrer, a alerté par téléphone l'ARCC Lyon vers 20 h 10, en utilisant la fiche réflexe du centre de vol à voile. Le planeur étant équipé d'un FLARM, l'ARCC Lyon a récupéré la dernière position connue du planeur via l'opérateur du système OGN GLIDERNET vers 20 h 15. Ce dernier a indiqué que le système disposait d'une bonne détection dans cette vallée et que la position de l'épave était quasi-certaine (voir [Figure 4](#)) car le signal du planeur était toujours reçu et était immobile.

Le responsable du SDIS 04 a indiqué que les personnels du CODIS et des casernes de pompiers méconnaissent les moyens dont dispose l'ARCC Lyon pour localiser un aéronef. Le fait que l'ARCC Lyon n'ait pas été informé par le CODIS 04 de la survenue possible d'un accident, n'a pas permis au CODIS de bénéficier des outils spécifiques de l'ARCC Lyon pour déterminer rapidement la zone probable de l'accident. Cela n'a pu être réalisé que près de 2 h 30 après l'accident une fois l'alerte transmise par le chef-pilote vers l'ARCC Lyon et le planeur a été retrouvé à moins de 70 m de la dernière position connue transmise à l'ARCC Lyon par l'opérateur du système OGN (voir Figure 4).

La mise en œuvre par le CODIS 04 de moyens matériels et humains uniquement locaux dans un premier temps, du fait d'une méconnaissance des moyens spécifiques dont dispose l'ARCC Lyon, a retardé la localisation de l'épave. Les moyens dont dispose l'ARCC Lyon auraient permis de lever le doute sur la survenue réelle de l'accident et de déterminer sa position plus rapidement. L'ARCC Lyon peut être contacté, en particulier par les services de secours, même en cas de simple doute sur la survenue d'un accident.
