Accident de l'avion ROBIN - DR400 - 140B immatriculé F-GSBS

survenu le 12 septembre 2020
au col du Pas de la Coche - Massif de Belledonne (38)

Passage au second régime, collision avec le relief, feu post-impact, lors d'un vol BIA, en montagne

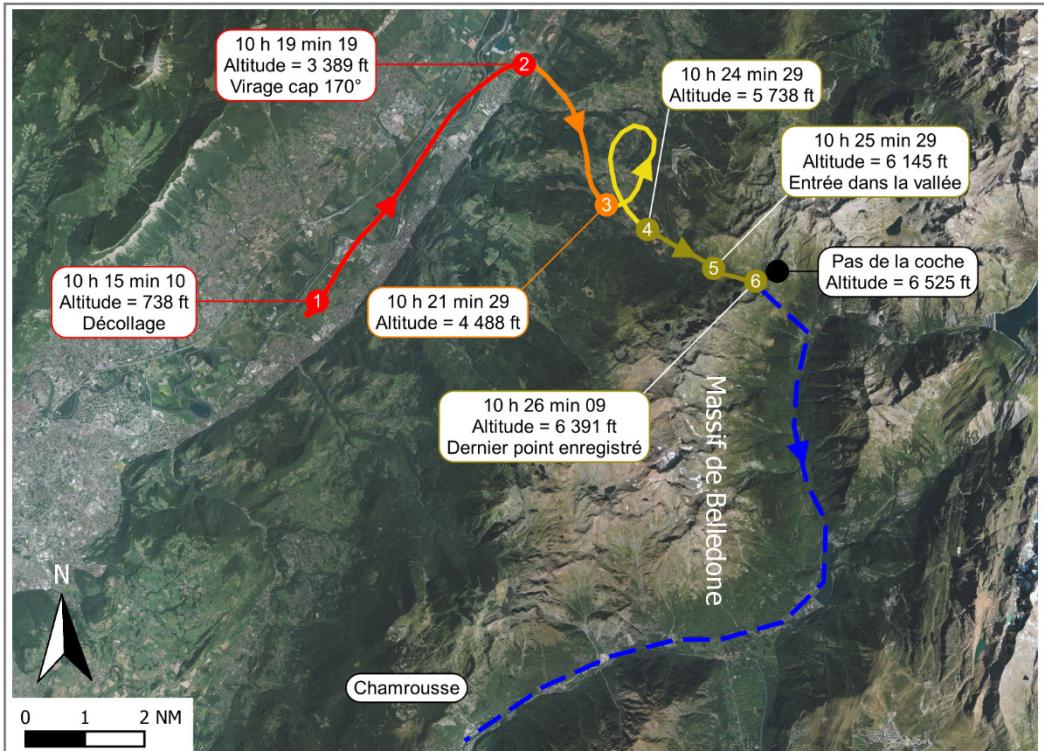
Figure 1 : Trajectoire du vol de l'accident

La pilote, accompagnée de deux passagers, décolle à 10 h 15 de la piste 04 de l'aérodrome de Grenoble Le Versoud (38) (voir [Figure 1](#), point ①). Elle a l'intention de rejoindre Chamrousse (38) au sud, en franchissant le col du Pas de la Coche puis en cheminant le long du versant est du Massif de Belledonne.

En fin de montée initiale (voir [Figure 1](#), point ②), la pilote vire à droite vers le sud-est puis, passant l'altitude de 4 500 ft (voir [Figure 1](#), point ③), fait un virage de 360° à l'issue duquel elle atteint une altitude de 5 750 ft (voir [Figure 1](#), point ④). Elle poursuit la route vers le sud-est en montée sur trois kilomètres environ et entre dans la vallée aboutissant au col du Pas de la Coche à une altitude de 6 150 ft (voir [Figure 1](#), point ⑤). Elle chemine au centre de la vallée en dessous du niveau de la crête. Elle atteint le fond de vallée environ trente secondes plus tard à une altitude de 6 400 ft. Cette altitude est inférieure à celle du col. L'avion entre en collision avec le relief environ cent mètres sous le col (voir [Figure 1](#), point ⑥), puis prend feu.

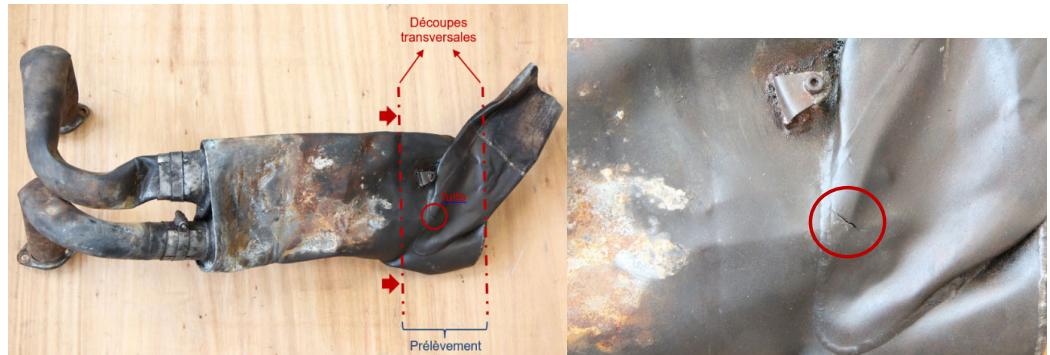
Figure 2 : Vue générale de l'échappement du F-GSBS

Un examen détaillé du dispositif d'échappement de l'avion a mis en évidence une fissure sur le conduit de sortie d'échappement, au droit de sa liaison avec le silencieux d'échappement (voir Figures 2 et 3).

Figure 3 : Vue de la fissure

Les examens métallographiques et l'analyse chimique de la zone autour de la fissure montrent qu'un phénomène de corrosion s'est initié puis développé de façon progressive au cours de l'utilisation du pot d'échappement. Ce phénomène a très probablement conduit à l'amorce et à la propagation de la fissure. Il n'a pas été possible de dater l'apparition de la fissure ni d'en déterminer les dimensions avant l'impact.

L'ouverture consécutive à cette fissure a pu provoquer une fuite de gaz d'échappement dans le compartiment moteur de l'avion au cours du vol, pouvant conduire à une teneur en monoxyde de carbone (CO) supérieure à la normale.

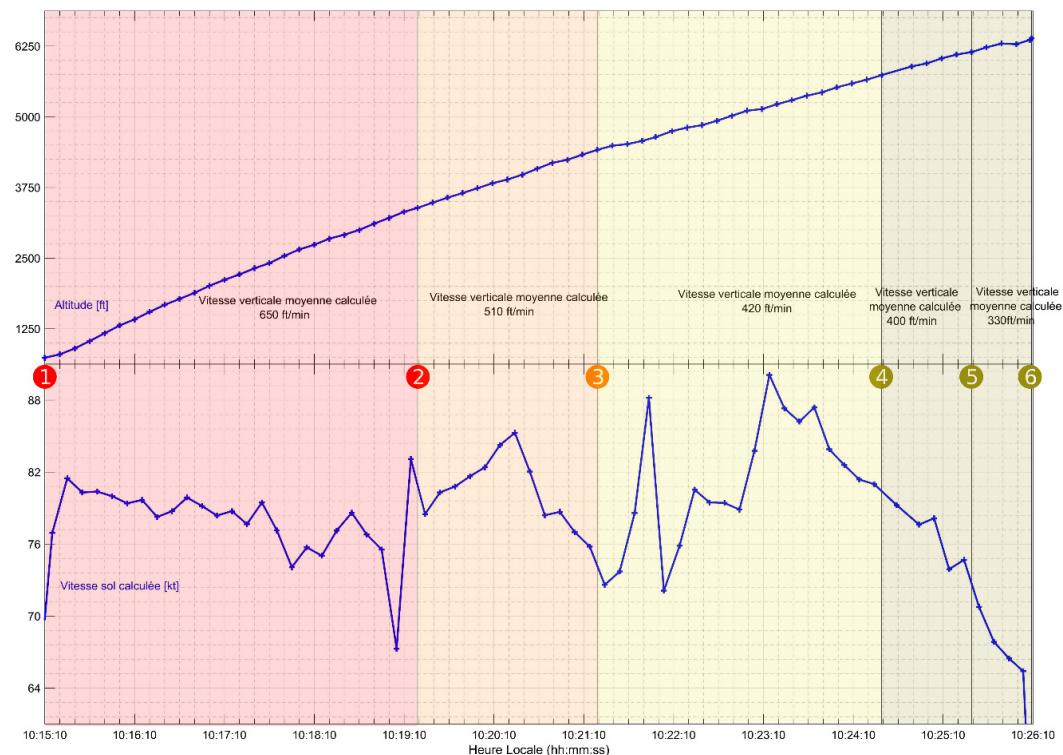
Figure 5 : Paramètres du vol de l'accident

À l'issue du 360° (voir [Figure 5](#), point ④), la pilote s'est dirigée en ligne droite en direction du Pas de la Coche. Au cours des deux dernières minutes de vol, la vitesse sol de l'avion a diminué progressivement, passant d'environ 80 kt (voir [Figure 5](#), point ④) à 65 kt (voir Figure 6, point ⑥). En supposant l'absence d'influence du vent et en considérant une altitude de 6 000 ft, la vitesse indiquée de l'avion a donc diminué de 70 kt à 55 kt⁽⁵⁾ environ.

Par ailleurs, la vitesse verticale moyenne, de 420 ft/min au cours du 360°, a baissé jusqu'à 330 ft/min dans les trente dernières secondes⁽⁶⁾ jusqu'à être quasi nulle dans les dernières secondes du vol.

La diminution de vitesse associée à la faible valeur de vitesse verticale est caractéristique d'un passage de l'avion au second régime de vol.
