Accident de l'avion ROBIN - DR400-160 immatriculé F-GMRV

survenu le 13 septembre 2020
à Caussou (09)

Gestion du sélecteur carburant, désamorçage du circuit carburant, diminution de la puissance du moteur, atterrissage forcé sur le flanc d'une colline, lors d'un vol de découverte

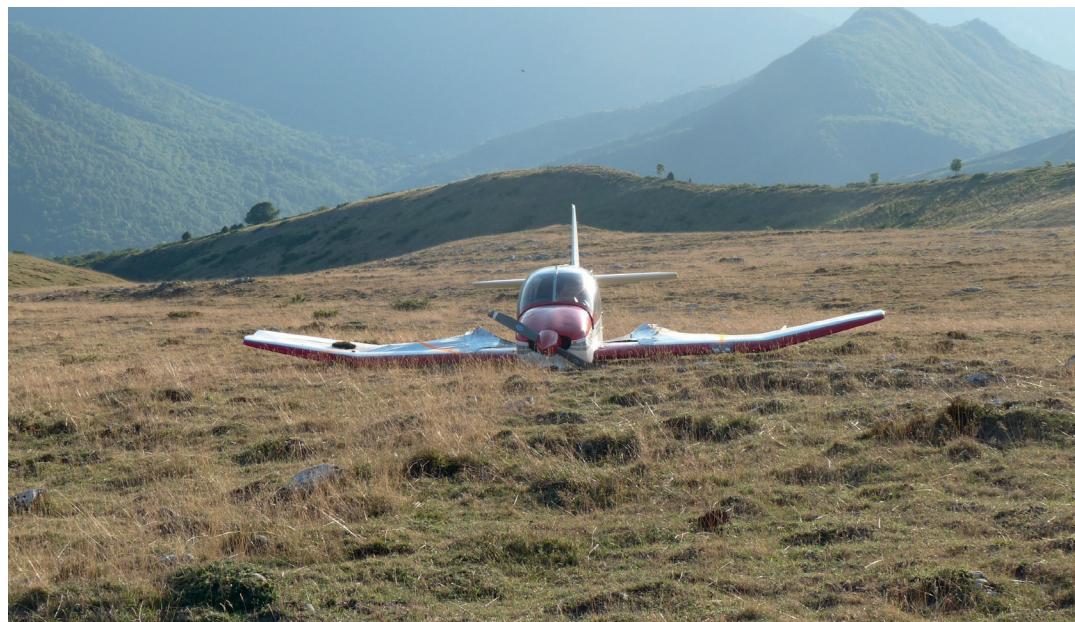
Figure 1 : Site de l'accident

L'avion touche, rebondit puis roule une vingtaine de mètres avant de s'arrêter. Les trois trains d'atterrissement sont rompus.

Le site de l'accident est un terrain de moyenne montagne, en pente. La distance entre le premier impact et l'épave est d'une vingtaine de mètres.

Les dommages observés sur l'hélice sont compatibles avec l'absence de puissance à l'atterrissement.

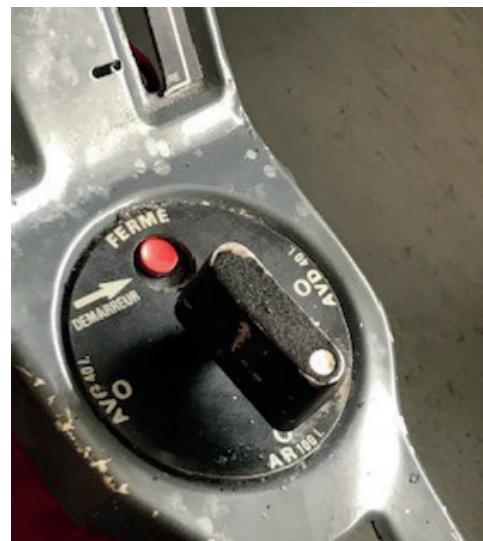
Figure 3 : Sélecteur carburant du F-GMRV

Le sélecteur de réservoir a été retrouvé bloqué⁽³⁾ en position fermée. Le réservoir d'aile gauche contenait 0,6 litre de carburant, le droit environ 15 l et le principal 74 l. Les réservoirs ne sont pas déformés et ne fuient pas.

Le pilote indique que le sélecteur carburant était positionné sur le réservoir principal⁽⁴⁾ pendant le vol et qu'ensuite il a sélectionné le réservoir d'aile gauche en activant la pompe électrique puis a fermé le sélecteur carburant juste avant l'atterrissement.

L'absence de carburant dans le réservoir gauche et le bon fonctionnement du moteur démontré lors d'un passage au banc permettent de conclure que le moteur s'est arrêté consécutivement à un désamorçage du circuit carburant par assèchement du réservoir d'aile gauche. Ces observations ne sont pas cohérentes avec le témoignage du pilote qui pense avoir volé en utilisant le réservoir principal.
