Incident grave de l'avion CESSNA - 172 - R immatriculé HB-TEA

survenu le 3 septembre 2020
à Ecuwillens (Suisse)

Sortie latérale de piste à l'atterrissage, en instruction solo

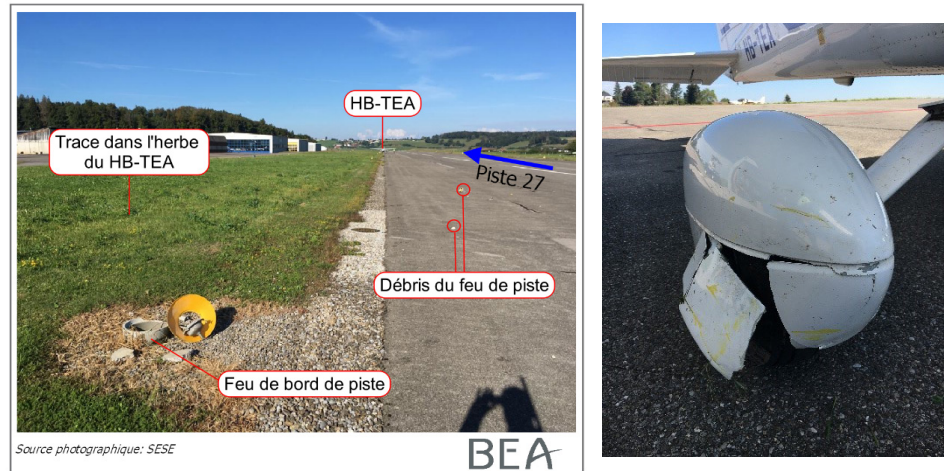
L'avion sort de piste sur le côté gauche. Il heurte une balise de bord de piste avec le train d'atterrissage droit. Sous le choc, le carénage du train d'atterrissage droit est endommagé et le feu lumineux est détruit.

Figure 1: Dégâts engendrés au feu de bord de piste et au carénage de la roue du train d'atterrissage droit

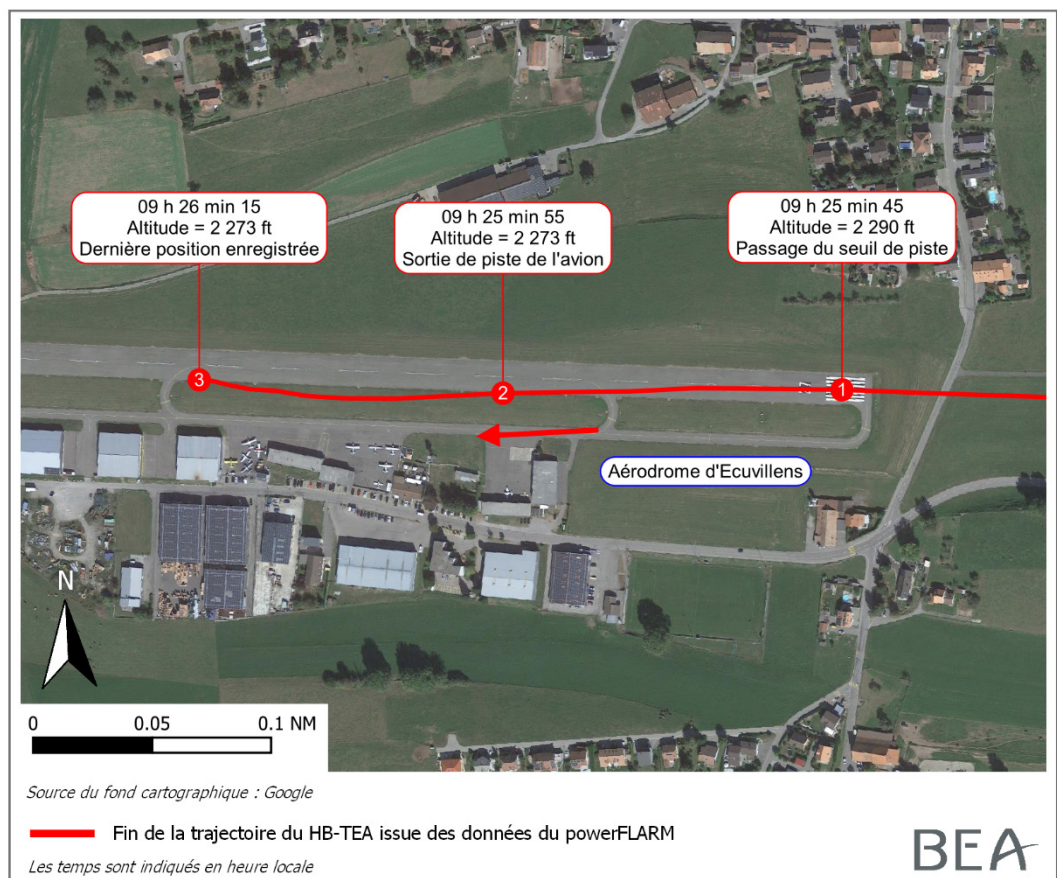
L'élève pilote poursuit le roulage sur l'herbe tout en orientant vers la piste la trajectoire de l'avion qui s'immobilise à environ 500 m du seuil de piste 27⁽³⁾.

Figure 2 : Trajectoire du HB-TEA au roulement à l'atterrissage
