Accident de l'avion CIRRUS - SR22 immatriculé N918SE survenu le 28 septembre 2020 à La Chevillotte (25)

Heure	Vers 10 h 20 ⁽¹⁾
Exploitant	Société Civile de Moyens M.C.S.
Nature du vol	Navigation
Personnes à bord	Pilote et deux passagers
Conséquences et dommages	Pilote et passagers décédés, avion détruit

Approche non stabilisée, perte de contrôle lors de l'approche interrompue, collision avec le sol puis incendie

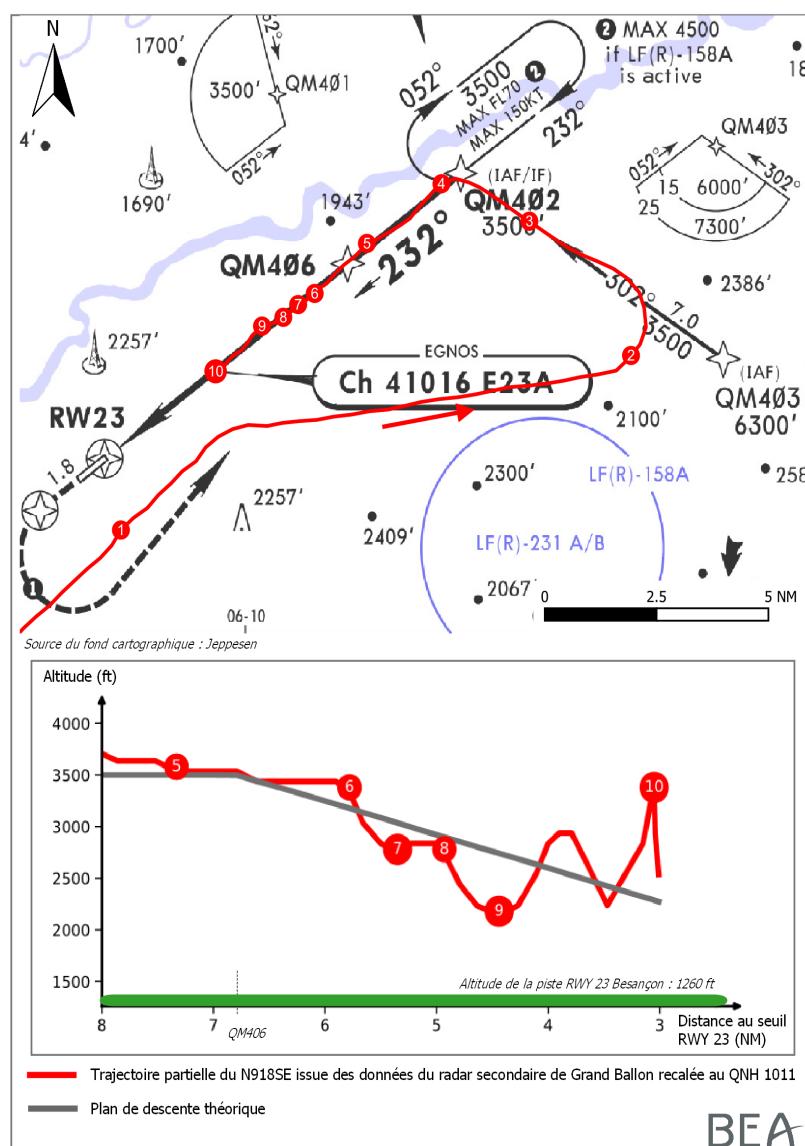
Figure 1 : Trajectoire finale du N918SE

À 12 NM de QM403 (voir [Figure 1](#), point ①), le contrôleur demande au pilote de faire route vers QM403 « *avec la descente à convenance* ». La vitesse verticale de descente est de 500 ft/min, la vitesse sol est de l'ordre de 180 kt. L'avion passe le travers de QM403 à 6 500 ft (voir [Figure 1](#), point ②).

À environ 2 NM de QM402 (voir [Figure 1](#), point ③), la descente s'accentue avec une vitesse verticale de l'ordre de 1 250 ft/min, la vitesse sol diminue vers 130 kt. L'avion passe QM402 à 4 300 ft. Quelques secondes plus tard, la vitesse verticale de descente diminue à 500 ft/min (voir [Figure 1](#), point ④). Le pilote contacte alors l'agent AFIS de l'aérodrome pour donner sa position. Une trentaine de secondes plus tard, l'agent AFIS indique au pilote qu'il a allumé le balisage lumineux au maximum (indicateur de pente d'approche (PAPI) et piste). Le pilote lui répond qu'il « *finira sur la LVP*^② ».

À 10 h 16 min 03, à 0,6 NM de QM406 (correspondant au point de descente finale), l'avion débute le palier à 3 500 ft (voir [Figure 1](#), point ⑤). Quinze secondes plus tard, l'avion passe QM406. La descente finale est débutée trente secondes plus tard, avec une vitesse verticale de descente de 1 400 ft/min. L'avion est alors environ 1 NM après QM406 (voir [Figure 1](#), point ⑥). La vitesse sol diminue vers 95 kt. À 5,5 NM du seuil de la piste 23 (voir [Figure 1](#), point ⑦), l'avion débute un palier à environ 2 800 ft, il est alors sous le plan de descente. Le pilote informe l'agent AFIS du passage de QM406 et lui demande le plafond^③. L'agent AFIS lui indique « *aux alentours des 500 ft* ».

Vers 10 h 17 min 25, à 5 NM du seuil de la piste, l'avion intercepte le plan de descente (voir Figure 1, point 8). L'avion reprend la descente avec une vitesse verticale de l'ordre de 2 000 ft/min.

À 10 h 17 min 42, à 2 100 ft (hauteur de 800 ft), l'avion est à 4,5 NM du seuil de la piste, sous le plan de descente. Une montée avec une vitesse verticale de l'ordre de 2 000 ft/min débute (voir Figure 1, point 9), l'altitude augmente de 800 ft. S'en suit une descente pendant laquelle l'altitude diminue de 700 ft. À 10 h 18 min 15, l'avion remonte et l'altitude augmente de 1 100 ft. Les témoins indiquent avoir entendu l'avion remettre les gaz avec un bruit de moteur de plus en plus fort.

À 10 h 18 min 35, à une altitude de 3 330 ft (hauteur d'environ 2 000 ft) et à 3 NM du seuil de la piste (voir Figure 1, point 10), l'altitude de l'avion diminue brusquement. Les témoins voient l'avion sortir de la couche nuageuse, en vrille, puis disparaître derrière les arbres cinq secondes plus tard. Ils ont vu l'extracteur du parachute sorti, mais le parachute n'a pas eu le temps de s'ouvrir.

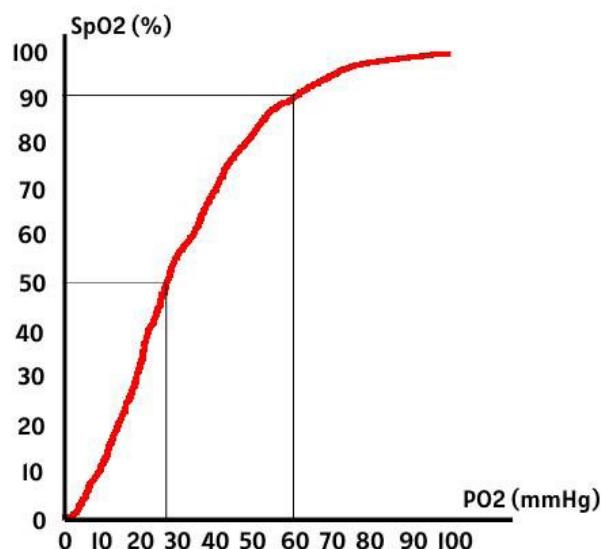
Figure 4 : Courbe de dissociation de l'oxyhémoglobine - pH 7,4⁽²⁶⁾ / PCO₂ 40 mmHg / T° 37°C

La relation entre la SpO2 et la pression partielle en oxygène du sang (PO2) interne aux alvéoles pulmonaires, en d'autres termes l'oxygénéation du sang, suit une courbe sigmoïde dont la plage critique est caractérisée par une faible diminution de la SpO2, entre 100 et 90 %, pour une forte diminution de la PO2, entre 100 et 60 mmHg.

L'oxymètre fournit donc une information imprécise sur le point à partir duquel l'organisme entre en hypoxie (PO₂ en dessous de 80 mmHg, SpO₂ de 93-95 %). Sous ce seuil, les conditions d'oxygénéation de l'organisme ont amorcé leur dégradation en raison notamment de l'insuffisance, voire de l'épuisement, des mécanismes de compensation.

À la précision de l'oxymètre près, la valeur de 90 % proposée par l'AESA (« genou » de la courbe sigmoïde) peut correspondre soit à une situation d'oxygénéation quasi-normale (93 % - PO₂ de l'ordre de 75 mmHg), soit à une situation dégradée (87 % - PO₂ de l'ordre de 55 mmHg). L'AESA précise que la valeur de 90 % doit être augmentée de l'erreur de mesure de la SpO₂ par l'oxymètre. Néanmoins cette information est rarement portée à la connaissance des pilotes.
