Accident de l'ULM COMCO IKARUS C42 - C identifié 64ADG

survenu le 30 septembre 2020
à Itxassou (64)

Manœuvre d'évitement, perte de contrôle, collision avec le relief, incendie, en remorquage

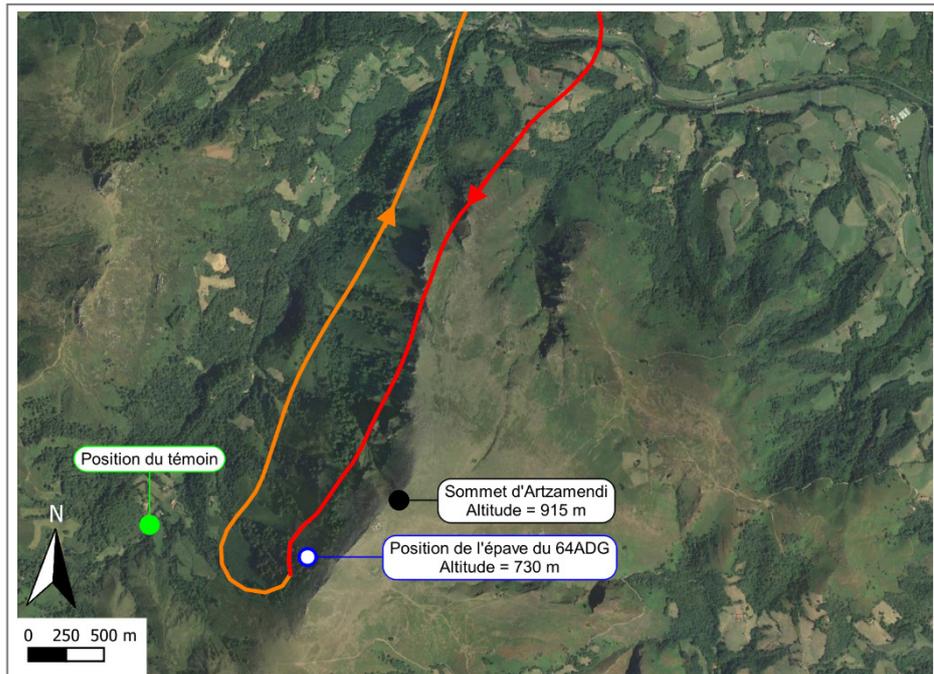
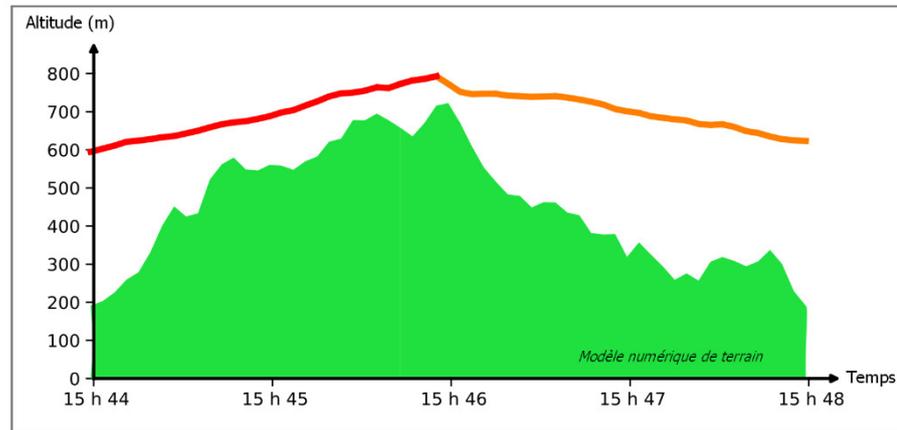
Trajectoire du planeur

— Trajectoire partielle du F-CITS issue des données du FLARM pendant le remorquage
 — Trajectoire partielle du F-CITS issue des données du FLARM après le largage
