Accident de l'hélicoptère Airbus - AS350-B3e immatriculé F-HLXO

survenu le 30 octobre 2020
à Thiézac (15)

Interférence de l'élingue avec la poutre de queue et le rotor anti-couple, atterrissage d'urgence

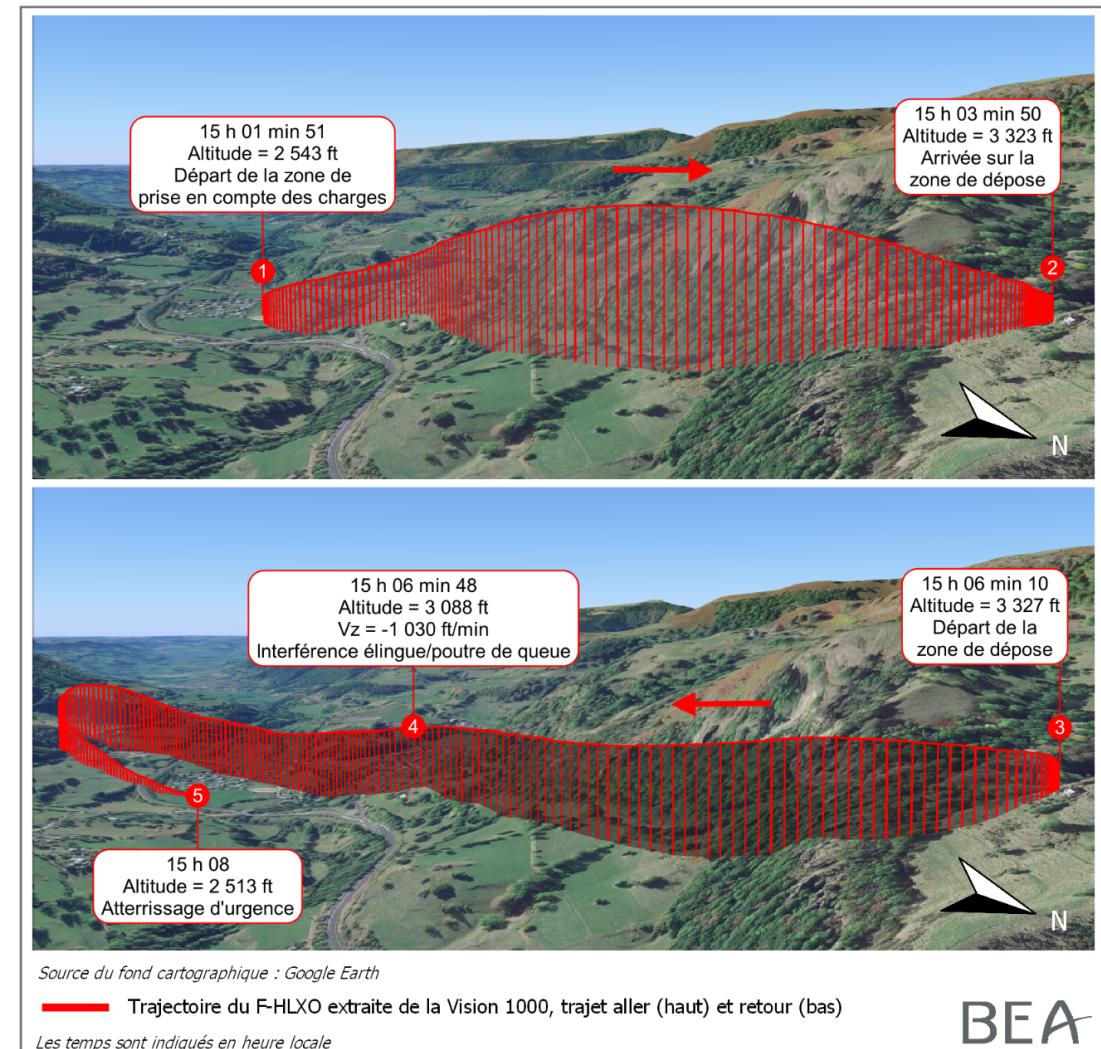
Figure 1 : Trajectoire suivie par l'hélicoptère

L'hélicoptère est équipé d'un calculateur Helisafe, enregistrant des paramètres de vol et moteur, ainsi que d'un calculateur Vision 1000, enregistrant des paramètres de vol, des images du cockpit et le bruit ambiant du cockpit. Les deux systèmes ont pu être synchronisés. L'exploitation du bruit ambiant du cockpit a permis de déterminer précisément le moment où est survenue l'interférence de l'élingue avec la poutre de queue de l'hélicoptère.

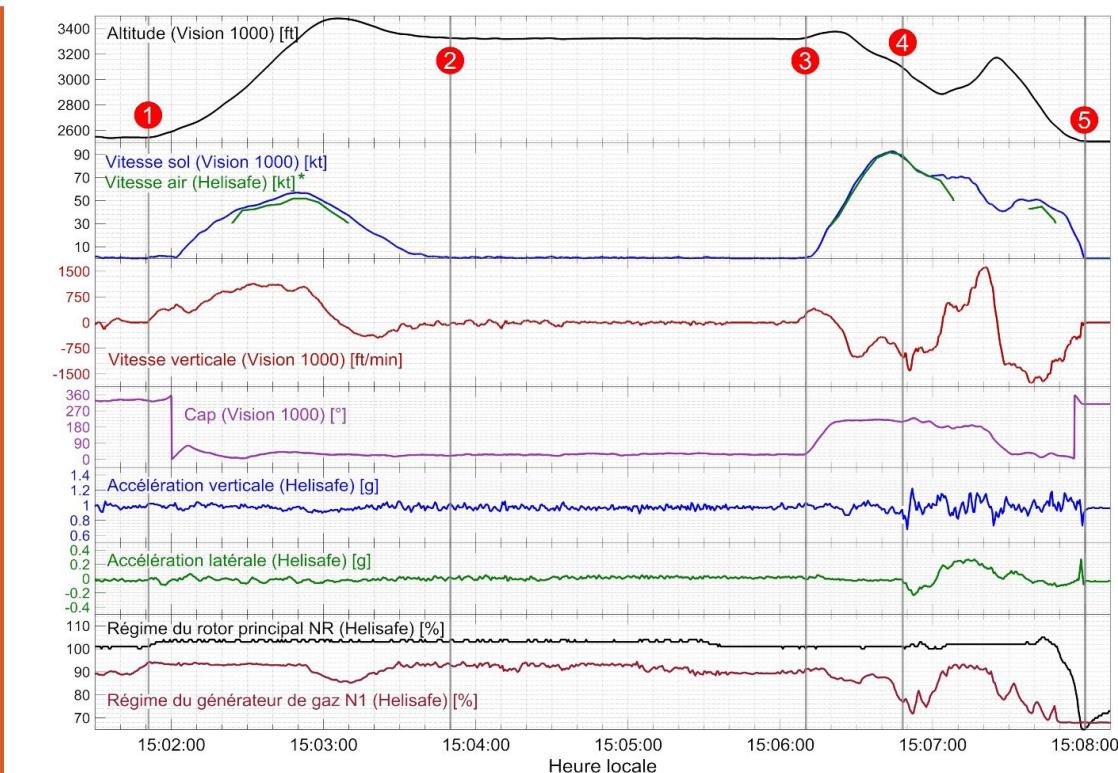
Figure 2 : Extrait des paramètres enregistrés

Les paramètres extraits des calculateurs Helisafe et Vision 1000 montrent qu'au moment de l'interférence de l'élingue (point ④), l'hélicoptère volait à une vitesse indiquée de 87 kt pour une vitesse verticale de -1030 ft/min.

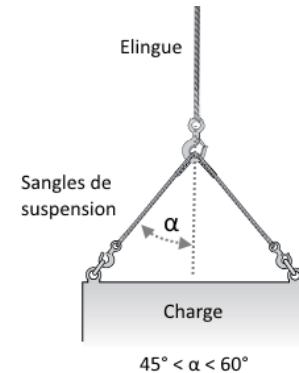
Figure 4 : Suspension d'une charge

L'un des principes pour le dimensionnement des sangles de suspension de la charge est d'avoir un angle au sommet de l'ordre de 45° à 60° des sangles par rapport à la verticale au niveau du point d'accroche de l'élingue pour le levage.
