Accident de l'hélicoptère Schweizer 269C-1 immatriculé F-HAGO

survenu le 12 janvier 2021
à Bastelica (2A)

Diminution de régime du rotor principal, perte d'altitude lors du franchissement d'un col en montagne, atterrissage forcé sur une surface enneigée, basculement de l'hélicoptère

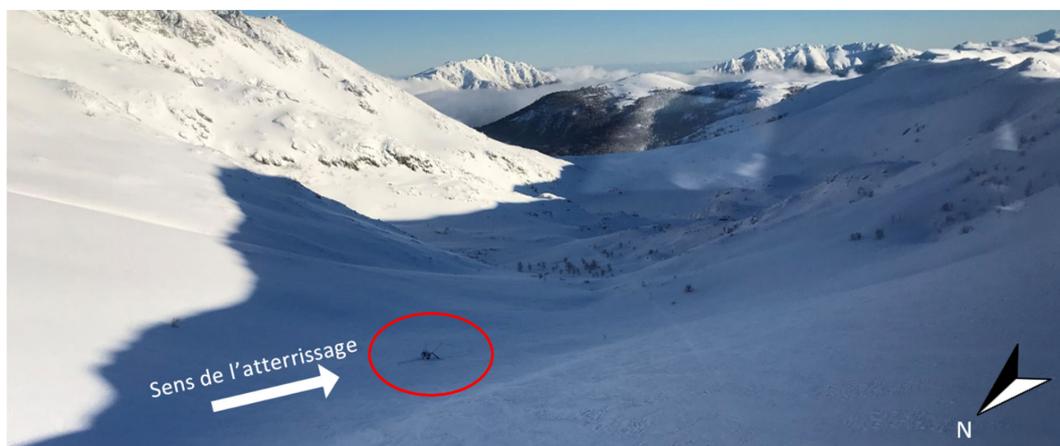
Figure 2 : Photo du site de l'accident et de l'épave

L'épave est située à 1 937 m d'altitude, au centre de la vallée qui est orientée sensiblement selon un axe nord-ouest/sud-est (voir Figure 2). Des traces sont visibles dans la neige sur environ dix mètres en amont de la cellule. La cellule est orientée au sud sud-ouest et la partie avant de celle-ci est plantée dans la neige. La poutre de queue est rompue, le stabilisateur arrière et le rotor anti-couple ont été arrachés et se trouvent à plusieurs mètres devant la cellule. Les pales du rotor principal sont fléchies et des traces de puissance sont observées sur une des pales. Les commandes de vol sont continues. Aucun élément technique susceptible d'expliquer la baisse du régime du rotor principal n'a été mis en évidence.
