Incident grave de l'hélicoptère AIRBUS - AS 365 - N3 « Dauphin » immatriculé F-GYLH

survenu le 11 février 2021
au large du Havre (76)

Quasi-collision avec la surface de l'eau, en vol de nuit

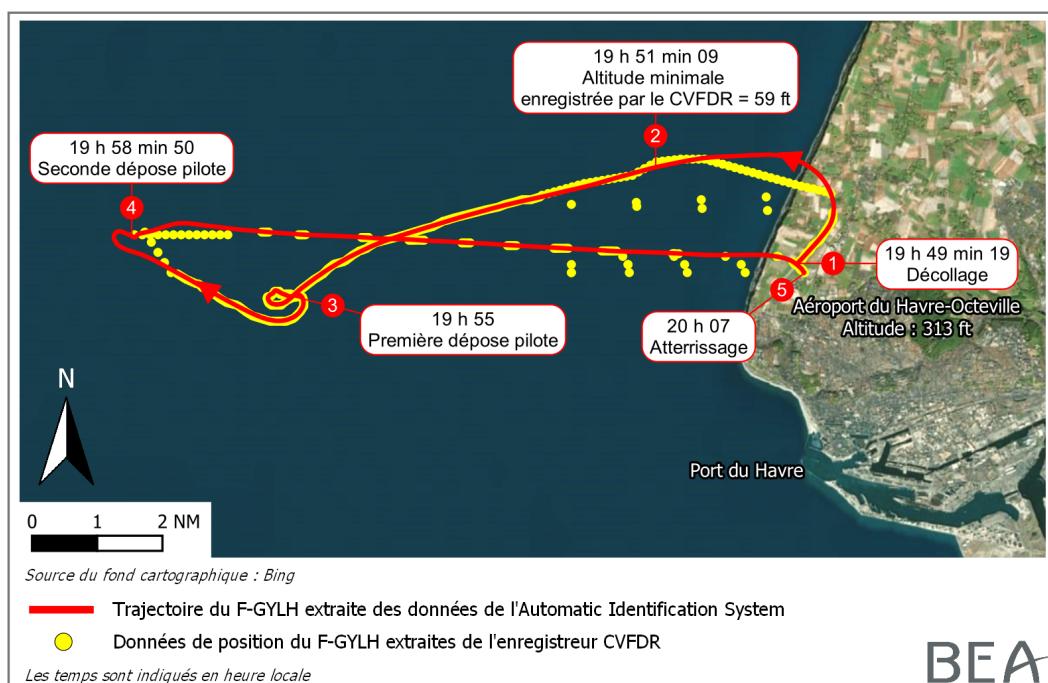
Figure 1 : Trajectoire de vol du F-GYLH et données de position du CVFDR partiellement invalides

L'altitude minimale enregistrée est de 59 ft. Durant la descente, la vitesse atteint 158 kt et dépasse ainsi la vitesse maximale de vol (VNE) de 8 kt (voir §2.3.4).

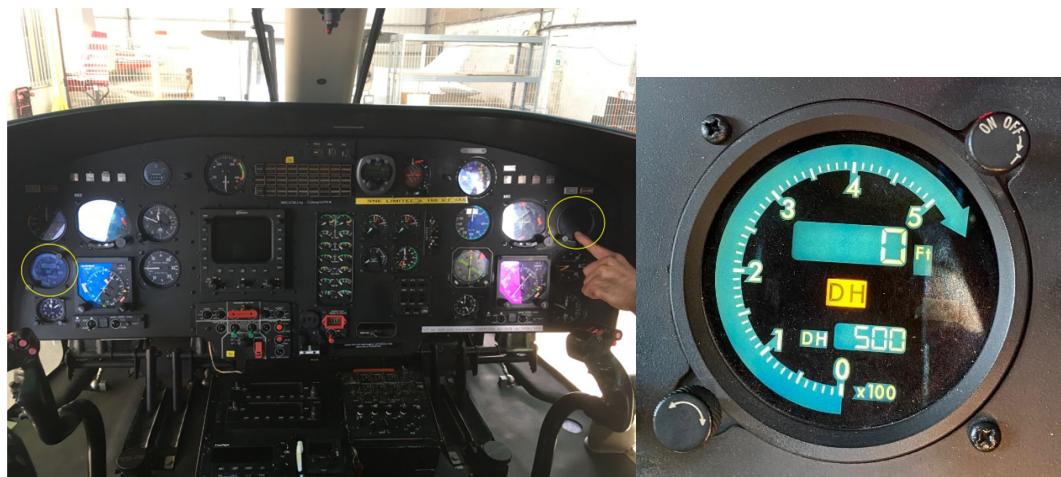
Figure 3 : Radio-altimètres gauche et droite entourés en jaune ; radio-altimètre réglé avec une DH à 500 ft pour une hauteur de 0 ft

Une hauteur de décision (DH) peut être réglée pour chaque instrument. Lors d'une descente et au passage de la DH renseignée, une indication sonore non persistante est émise et un voyant jaune « **DH** » s'illumine tant que la valeur de la radiosonde est inférieure à la DH (voir [Figure 3](#)).

Pour le pilote assis en place droite, le radio-altimètre du côté opposé est peu visible.

Les procédures de l'exploitant demandent de régler les DH des deux radiosondes à 300 ft en vol de jour et 300 ft à gauche et 500 ft à droite en vol de nuit.

- La non-perception par le pilote et le mécanicien treuilliste des indications sonore et visuelle des radio-altimètres alertant sur un rapprochement avec le sol qui peut notamment s'expliquer par la faible saillance, à la fois sonore et visuelle, des indications des radio-altimètres de passage de la hauteur de décision (DH).
