## Accident de l'avion ROBIN - DR400 - 120 immatriculé F-GEKT

survenu le 20 février 2021  
à Lens Bénifontaine (62)

### Démarrage du moteur avec le frein de parking desserré, collision avec deux véhicules, en instruction

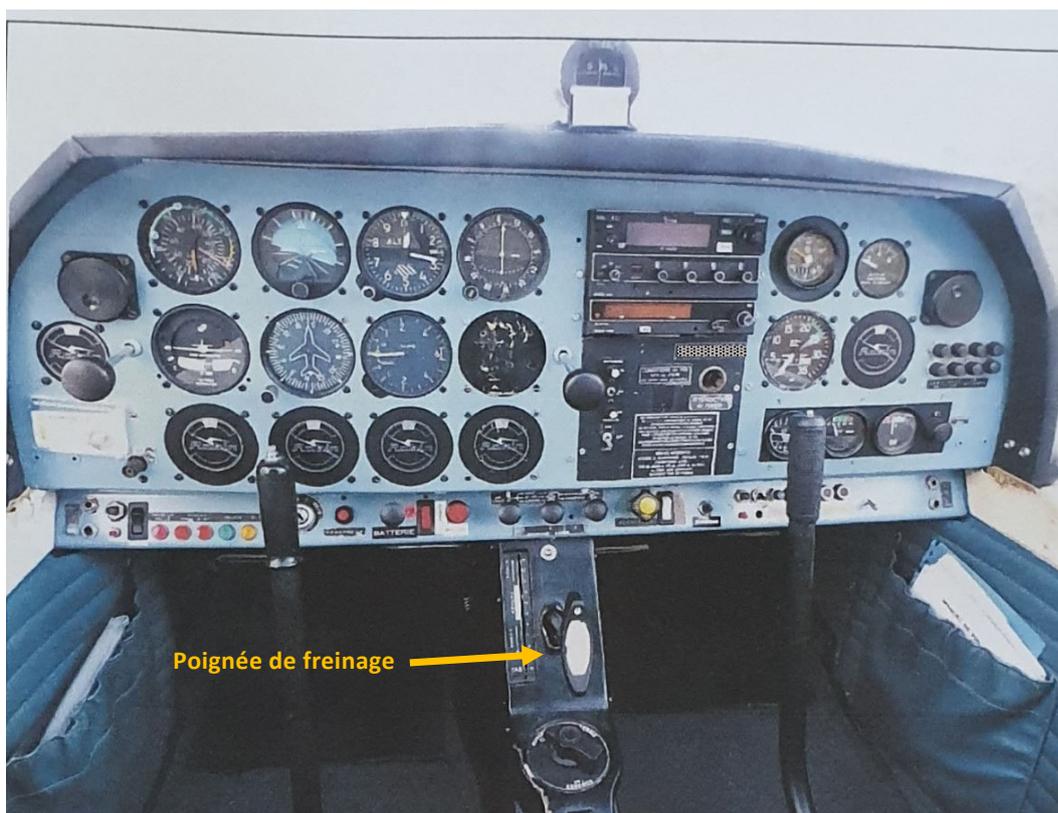
Figure 1 : DR400 équipé d'une poignée de freinage

Le F-GEKT est un Robin DR400-120. Il n'est pas équipé de frein aux palonniers mais d'une poignée de freinage.

Cette poignée comporte deux positions, verticale et horizontale. Un repère (point blanc) situé sur celle-ci, permet de s'assurer de la bonne position de la poignée lors du verrouillage du frein de parking.

- ❑ Cette position ne s'utilise qu'au parking ou au point d'attente. La poignée est en position verticale avec son point blanc en position haute. Cette position permet d'utiliser des crans de verrouillage empêchant le relâchement de la poignée.

- ❑ Cette position s'utilise au roulage ou au freinage pendant l'atterrissage. La poignée est en position horizontale. Les crans de verrouillage ne sont pas utilisables dans cette position.

Il précise ne pas avoir pensé à réduire la puissance pendant le roulage et ne pas avoir trouvé le frein de parc. Il estime qu'en raison de sa corpulence, la poignée du frein devait être cachée par sa jambe droite.

L'instructeur estime que l'élève a probablement démarré le moteur de l'avion en mettant un peu trop de puissance. Il indique aussi que, considérant la corpulence de l'élève, celui-ci ne pouvait pas voir aisément la poignée de commande du frein.

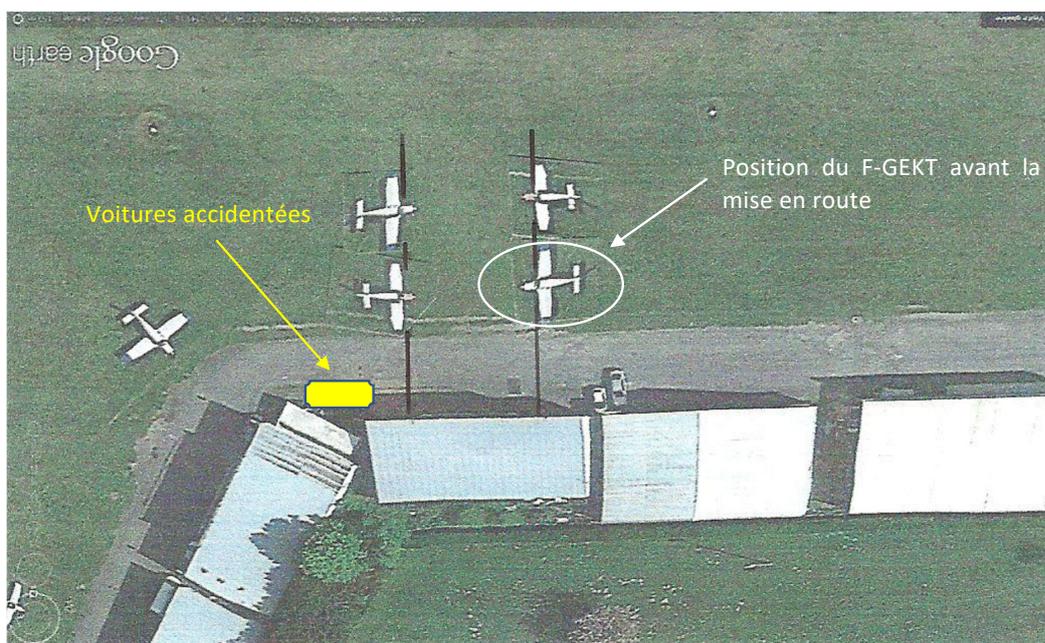
Figure 3 : Plan accompagnant la consigne pour garer les avions sortis du hangar

Au moment de l'événement, des véhicules étaient également stationnés devant d'autres hangars.

Il n'existe pas d'emplacement de parking pour véhicules côté piste. Habituellement, les personnes se garent devant les hangars ou dans un angle entre deux hangars.
