Accident de l'hélicoptère Airbus Helicopters - EC120B immatriculé F-HPIC

survenu le 2 mars 2021

aux Gets (74)

Interruption de décollage oblique, atterrissage d'urgence, collision avec des obstacles, collision avec le sol

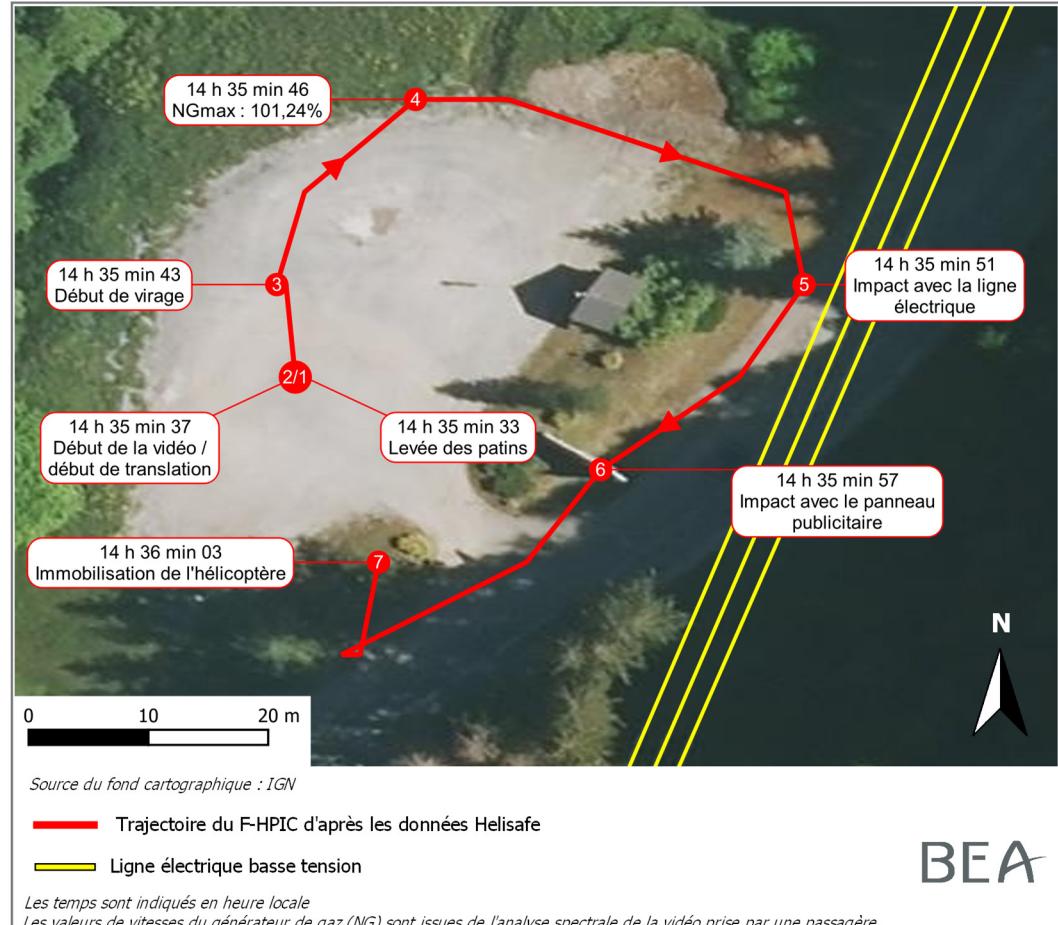
Figure 1 : Trajectoire du F-HPIC

Le pilote décolle de l'hélisurface de Marnaz (74) vers celle de la « Poufferie » située sur la commune des Gets (74), à une dizaine de minutes de vol. Après l'atterrissement, il embarque quatre passagers pour un vol au-dessus du massif du Mont Blanc. Il entreprend un décollage « oblique » face au nord. Alors que l'hélicoptère débute sa translation horizontale, le pilote observe sur l'indicateur de première limite (IPL) que la puissance moteur s'approche rapidement de la puissance maximum de décollage (PMD). Voulant interrompre le décollage, il réduit sa vitesse et vire de 90° à droite pour éviter les arbres situés dans l'axe du décollage. Il envisage un atterrissage sur la route qui borde l'hélisurface. Au cours de la manœuvre, il heurte une ligne électrique puis un panneau en bois. L'hélicoptère entre en collision avec le sol et se couche sur le flanc droit en bordure de la route. Le pilote et les passagers évacuent l'hélicoptère, indemnes.

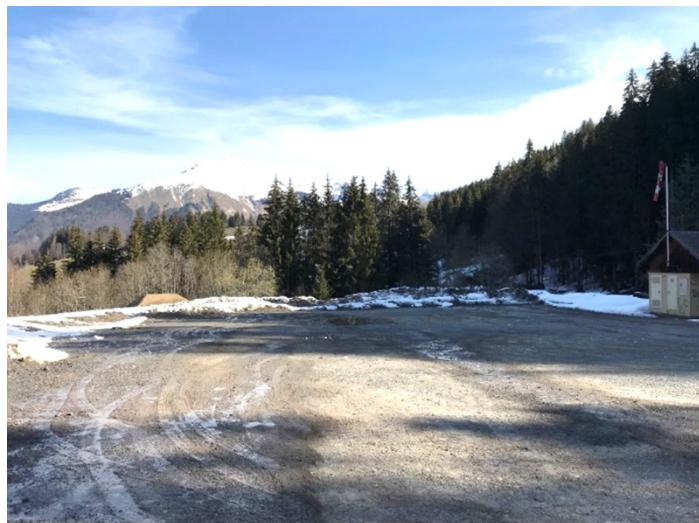
Figure 2 : Photo de l'hélisurface prise dans le sens du décollage, face au nord

L'hélisurface de la « Poufferie » est située en bordure de la route reliant les stations de ski des Gets et de Morzine, à une altitude de 3 690 ft (1 125 m). Le relief autour de l'hélisurface ne permet qu'un décollage vers le nord. La présence de sapins en bordure au nord empêche de réaliser un décollage « classique ». Un ravin jouxte l'hélisurface au nord-ouest, et une ligne électrique longe la route à l'est.

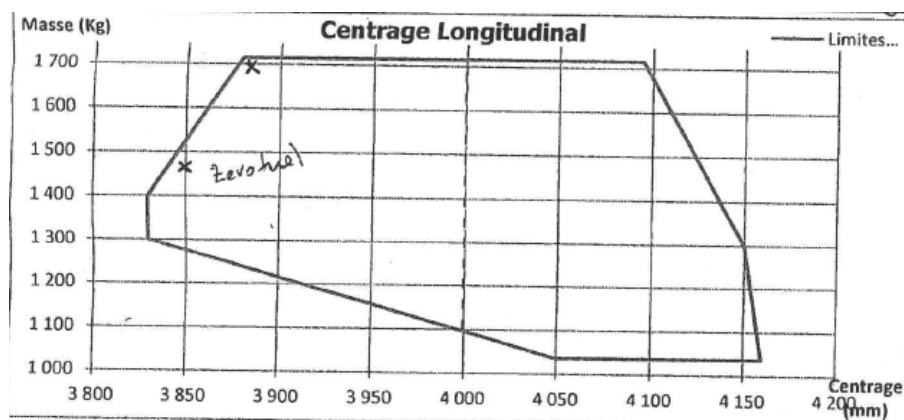
Figure 3 : Extrait du centrage calculé par le pilote avant le décollage

Le devis de masse et centrage (DMC) complété par le pilote lors de la préparation du vol indique une masse totale avant le décollage de 1 687 kg, basée sur les masses déclarées par les passagers et une quantité de carburant de 200 kg. Cette quantité est cohérente avec le calcul effectué sur la base de la quantité restante dans le réservoir lorsque le pilote a récupéré l'hélicoptère, de l'avitaillement effectué à Marnaz et de la consommation moyenne de l'EC120 sur dix minutes de vol. Sur le DMC, le centrage de l'hélicoptère au décollage du vol de l'accident se situait à l'intérieur des limites définies par le constructeur (voir Figure 3).

Toutefois, les données de l'Helisafe indiquent une quantité de carburant de 211 kg au moment de la mise en route de l'hélicoptère.

Le pilote avait omis d'intégrer la masse globale de 4 kg des skis installés sous les patins de l'hélicoptère. L'utilisation par le pilote des masses déclarées par les passagers entraîne par ailleurs des incertitudes sur l'évaluation de la masse maximale.

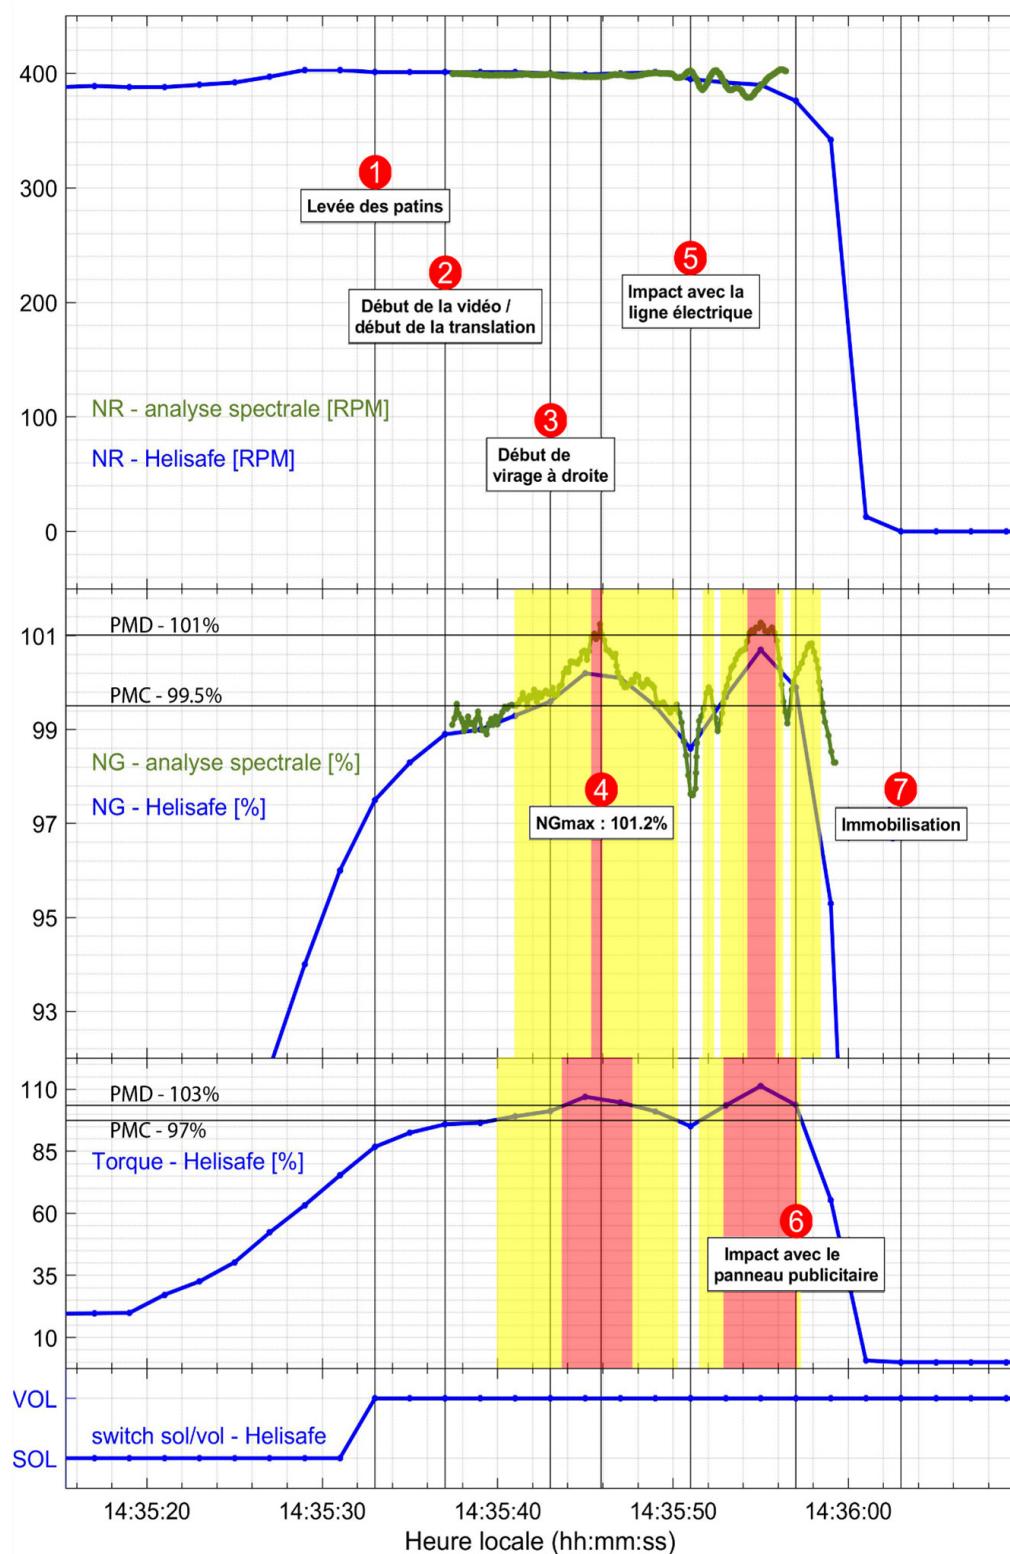
Figure 5 : Évolution des paramètres de vol
Fond jaune : dépassement de la PMC / Fond rouge : dépassement de la PMD

L'analyse spectrale de la bande son ne montre aucune anomalie synonyme d'un endommagement dans la chaîne de propulsion. Elle a permis de tracer avec précision l'évolution du NG (courbe verte de la [Figure 5](#)).

L'analyse combinée de la bande son de la vidéo et des paramètres de l'Helisafe a permis de déterminer la période d'entrée dans la PMC (fond jaune sur la [Figure 5](#)) et le dépassement de la PMD (fond rouge sur la [Figure 5](#)) en fonction des valeurs de TQ et de NG, le TQ étant le premier paramètre limitant dans cette séquence.

La précision des données de l'Helisafe ne permet pas d'évaluer la hauteur de l'hélicoptère. Toutefois, l'analyse des paramètres enregistrés ne fait pas apparaître de période de vol stationnaire stabilisé avant le début de la manœuvre de décollage (voir [Figure 5](#) ci-dessous).

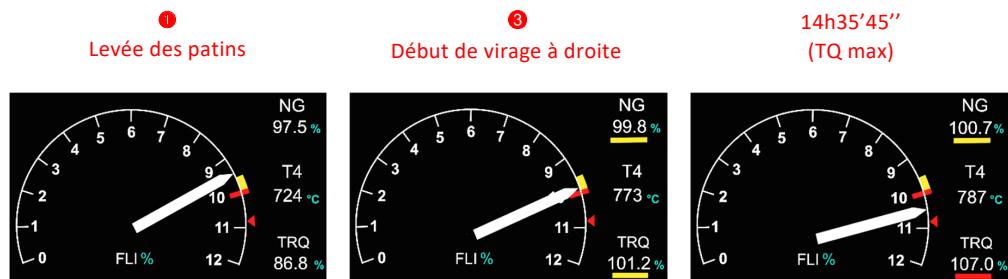
Tableau 2 : Visualisation de l'IPL au cours du vol

À partir des données enregistrées par l'Helisafe, le constructeur a recalculé les valeurs de l'IPL au cours du vol. Le tableau 2 ci-dessous montre l'affichage de l'IPL tel qu'il a été présenté sur le VEMD à différents instants du vol.
