# RAPPORT D'ENQUÊTE

**Accident de l'hélicoptère AIRBUS - AS350 - B  
immatriculé F-GIBM**

survenu le 7 mars 2021

à Touques (14)

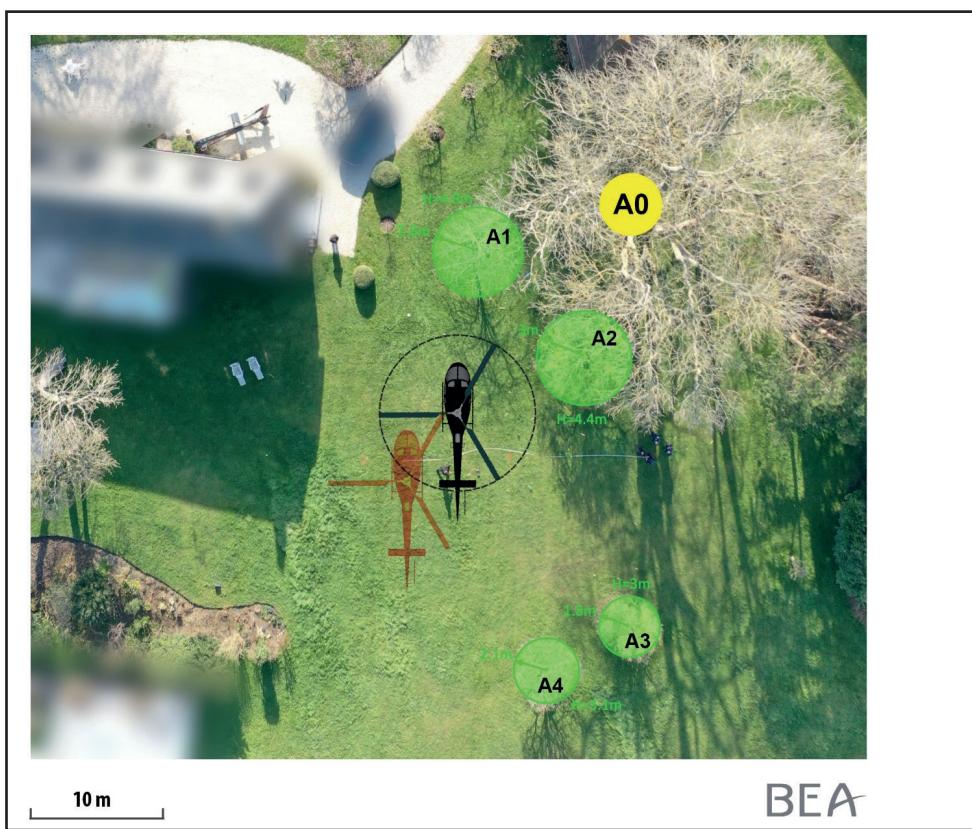
Figure 5 : Aire de décollage et son environnement direct, avec le positionnement d'une maquette de l'aéronef à l'échelle au moment du décollage (noire) et là où il stationnait habituellement (rouge).

Les figures suivantes montrent que le point de décollage se situait à proximité d'arbres de différente hauteur et sans feuillage :

- En avant et sur le côté droit de l'hélicoptère, deux arbres dont la hauteur maximale est environ 4 m 60, désignés arbitrairement A1 et A2 ;
- En avant et sur le côté droit de l'hélicoptère et au-delà des deux premiers arbres décrits, un frêne d'une hauteur d'environ 23 m, le plus imposant dans la zone concernée, désigné arbitrairement A0 ;
- En arrière de l'hélicoptère, deux arbres dont la hauteur maximale est environ 3 m, désignés arbitrairement A3 et A4.

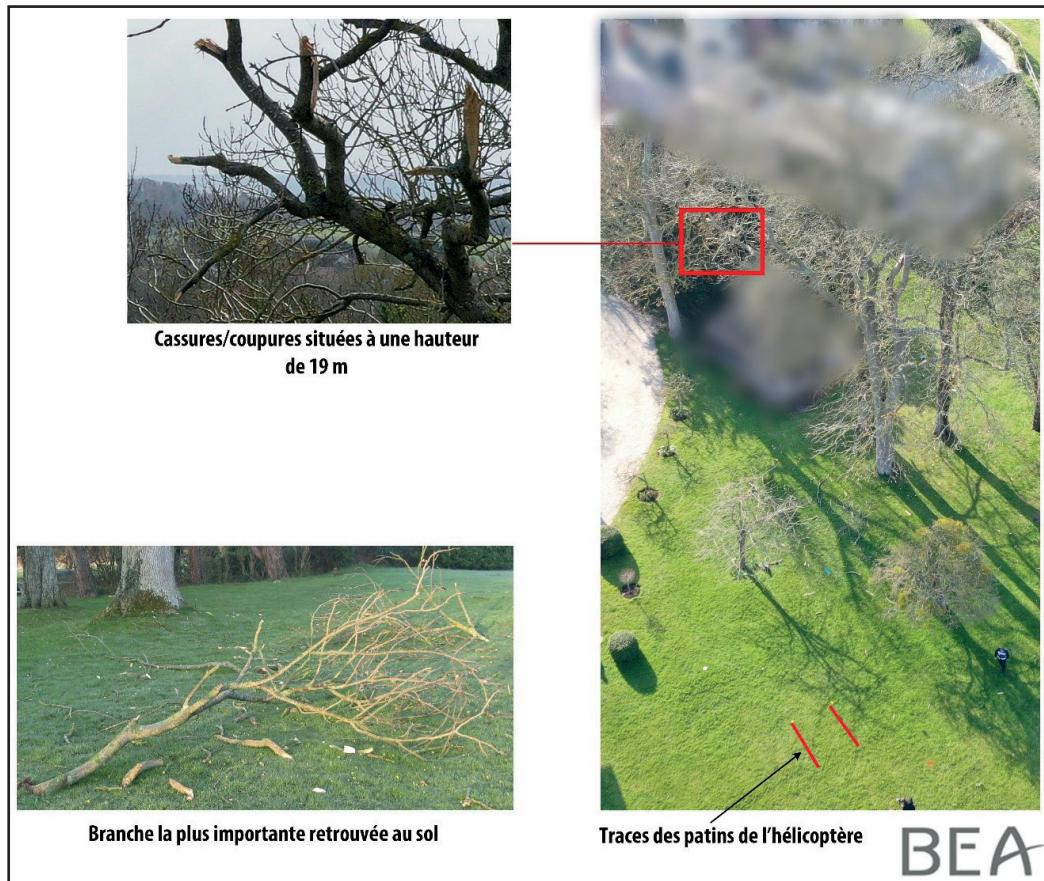
Figure 6 : Branches d'arbre sectionnées

La partie sectionnée des branches les plus hautes du frêne se trouve à une hauteur d'environ 19 m. Ces branches se situent toutes dans la même zone restreinte de l'arbre, couvrant un secteur d'environ 140° (vu depuis l'hélicoptère). Lorsque l'aéronef est au sol sur sa zone de décollage, la distance entre la verticale de la partie sectionnée des branches et les extrémités des pales principales est d'environ de 8 m 50.

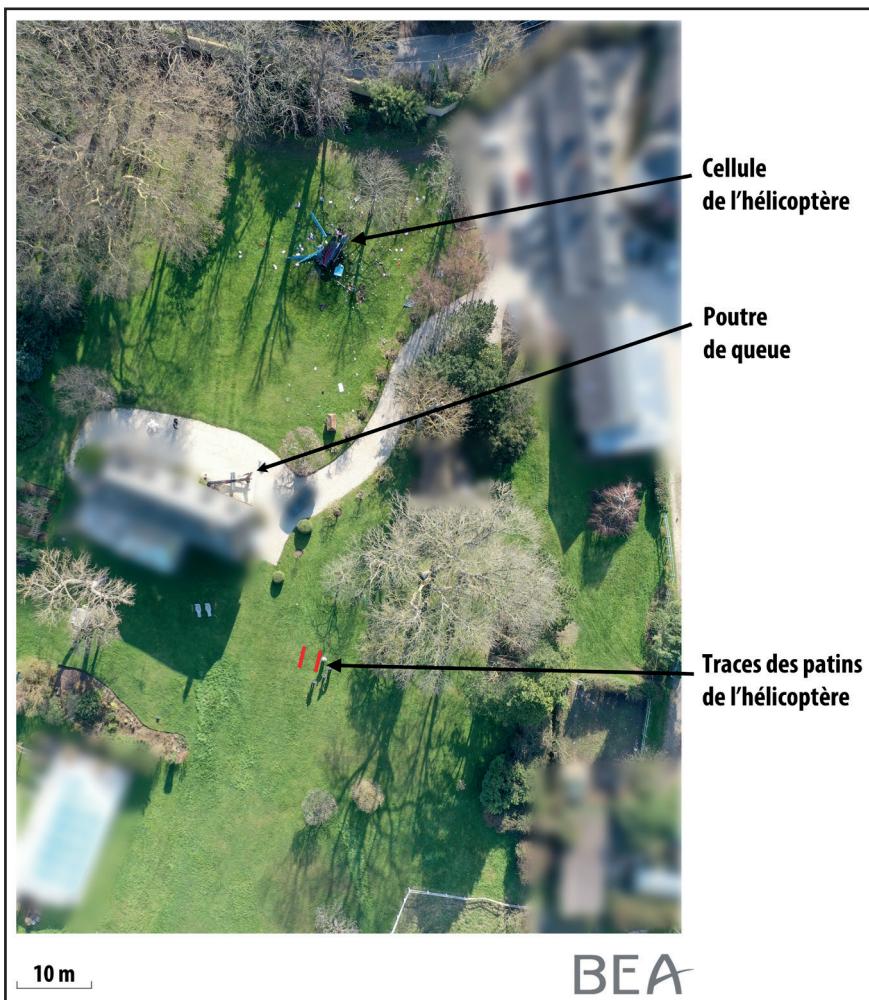
Figure 7 : Vue aérienne du site de l'accident

La cellule de l'hélicoptère a été retrouvée à environ 50 m au-delà du point de décollage, la poutre de queue était séparée de la cellule.

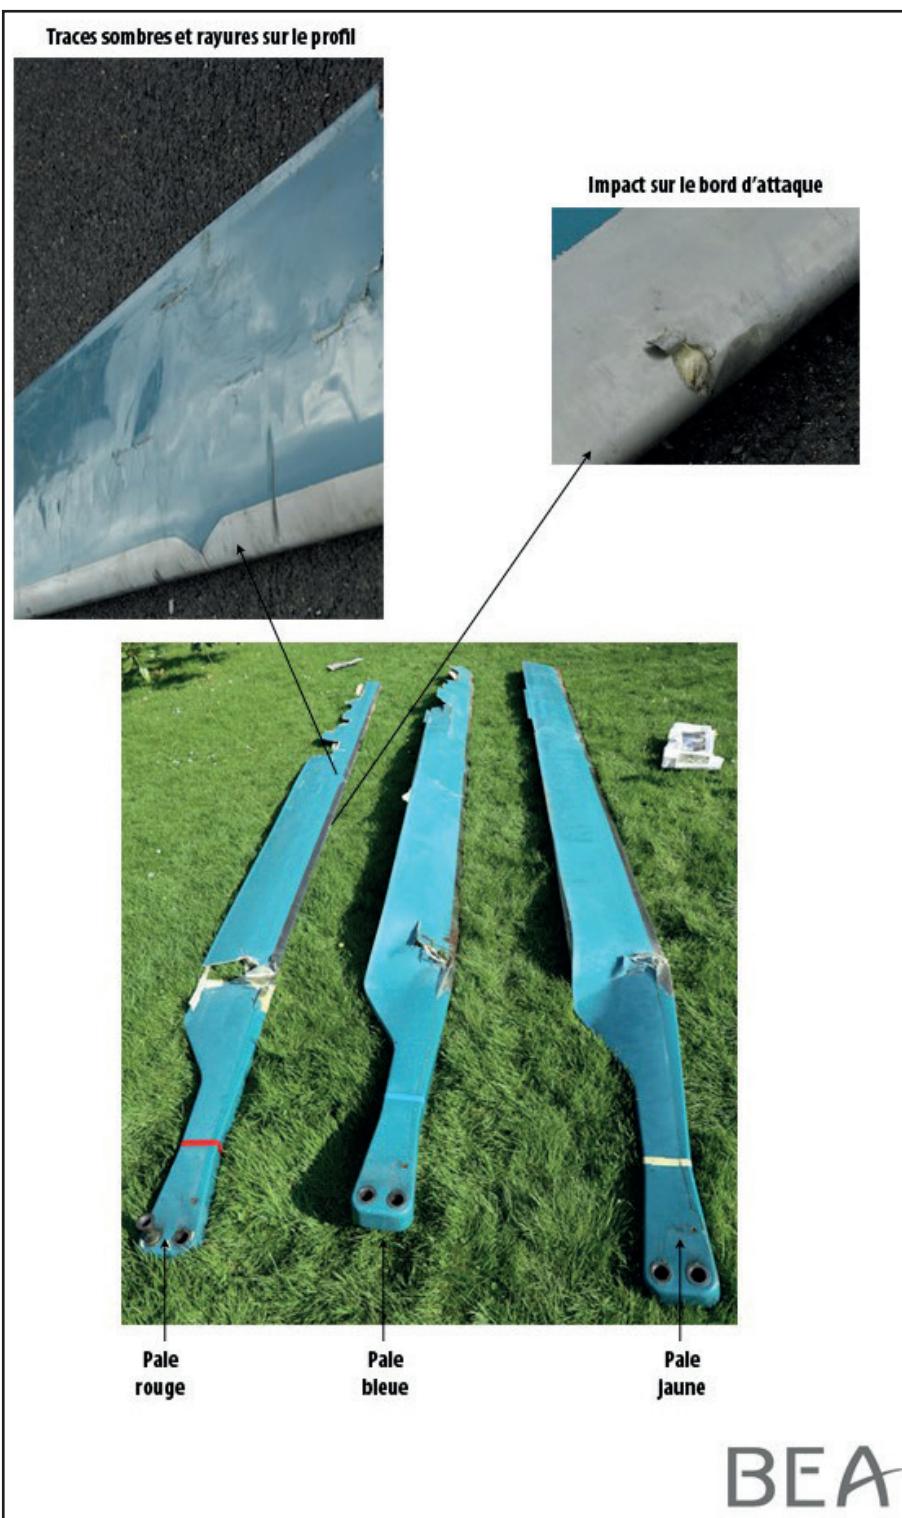
Figure 9 : Pales du rotor principal, face extrados

La répartition des endommagements sur les pales du rotor principal tend à montrer qu'ils se sont produits en une seule rotation du rotor. Une succession d'impacts sur plusieurs rotations n'aurait probablement pas laissé la pale bleue sans impact visible.

Les autres endommagements observés sur les pales rouge et jaune et la déformation de la pale bleue sont consécutifs à l'impact avec le sol.

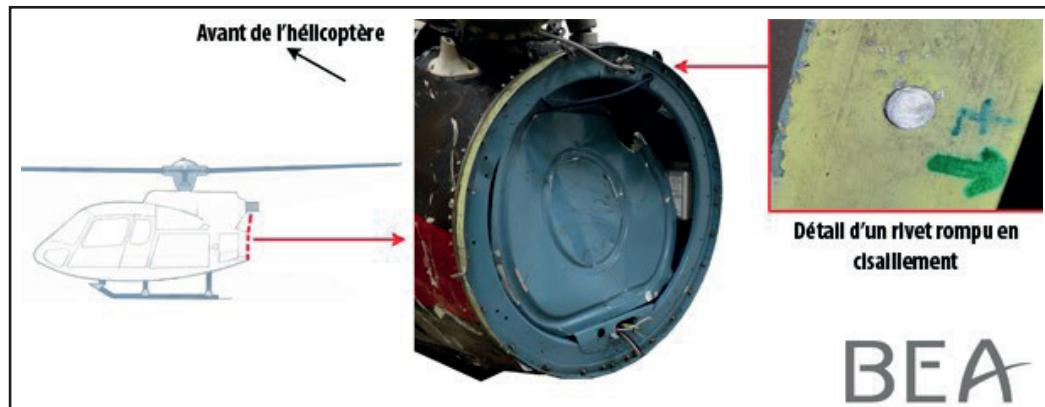
Figure 10 : Liaison entre la poutre de queue et la cellule, côté cellule

- La rupture en cisaillement de 90 % des rivets assurant l'assemblage mécanique entre la poutre de queue et la cellule de l'aéronef. Le revêtement autour des 10 % de rivets restant s'est déformé, conduisant à la séparation de la poutre de queue.
- La déformation de la partie gauche de la poutre de queue.

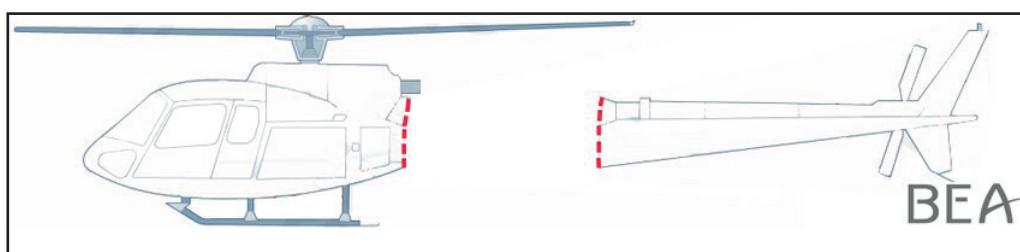
Figure 12 : Schéma de la zone de désolidarisation de la poutre de queue

Le schéma ci-dessous illustre la zone de désolidarisation observée de la poutre de queue de la cellule de l'aéronef.

La poutre de queue s'est séparée de la partie principale de l'hélicoptère au droit de cette jonction rivetée. 90 % de ces rivets ont été retrouvés rompus en cisaillement (voir [§ 1.12.2](#)).

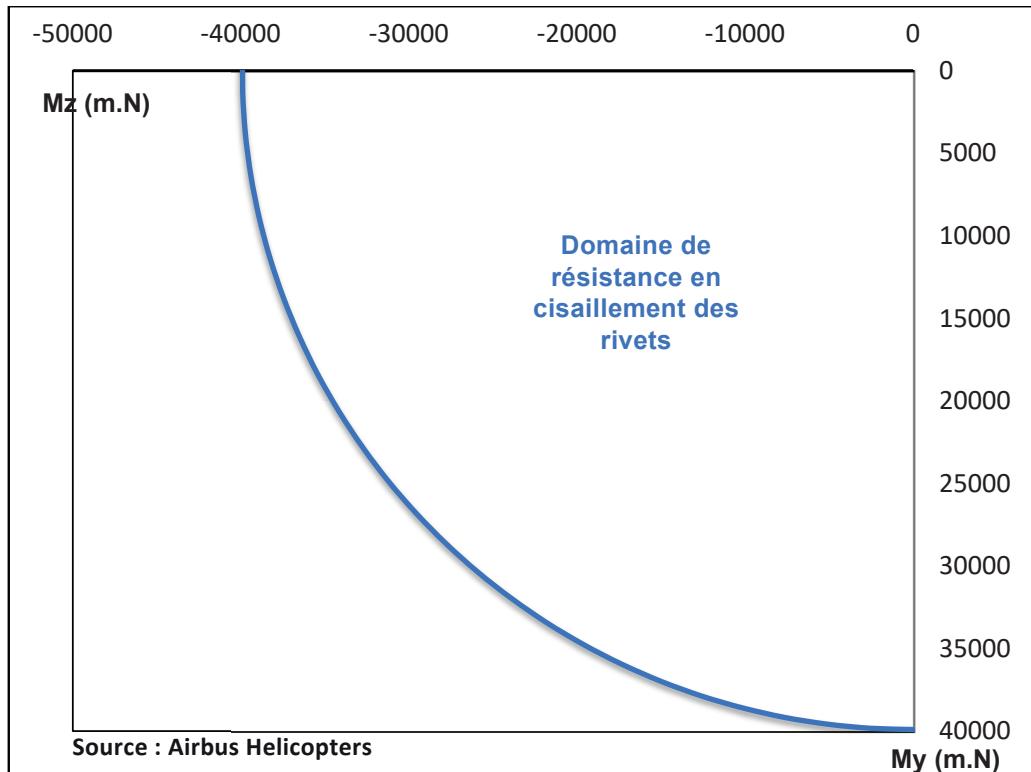
Figure 27 : Domaine de résistance en cisaillement des 99 rivets

Le graphique ci-dessous présente le domaine de résistance en cisaillement du rivet le plus sollicité assurant la liaison mécanique entre la cellule et la poutre de queue. Sur cette figure, le domaine est représenté en termes de moments engendrés (selon les axes  $\vec{y}$  et  $\vec{z}$ ) au droit de cette liaison.

La rupture du rivet le plus sollicité entraîne une surcharge des rivets voisins qui vont rompre à leur tour jusqu'à ce que la section restante de revêtement de poutre de queue devienne trop faible et se plie.

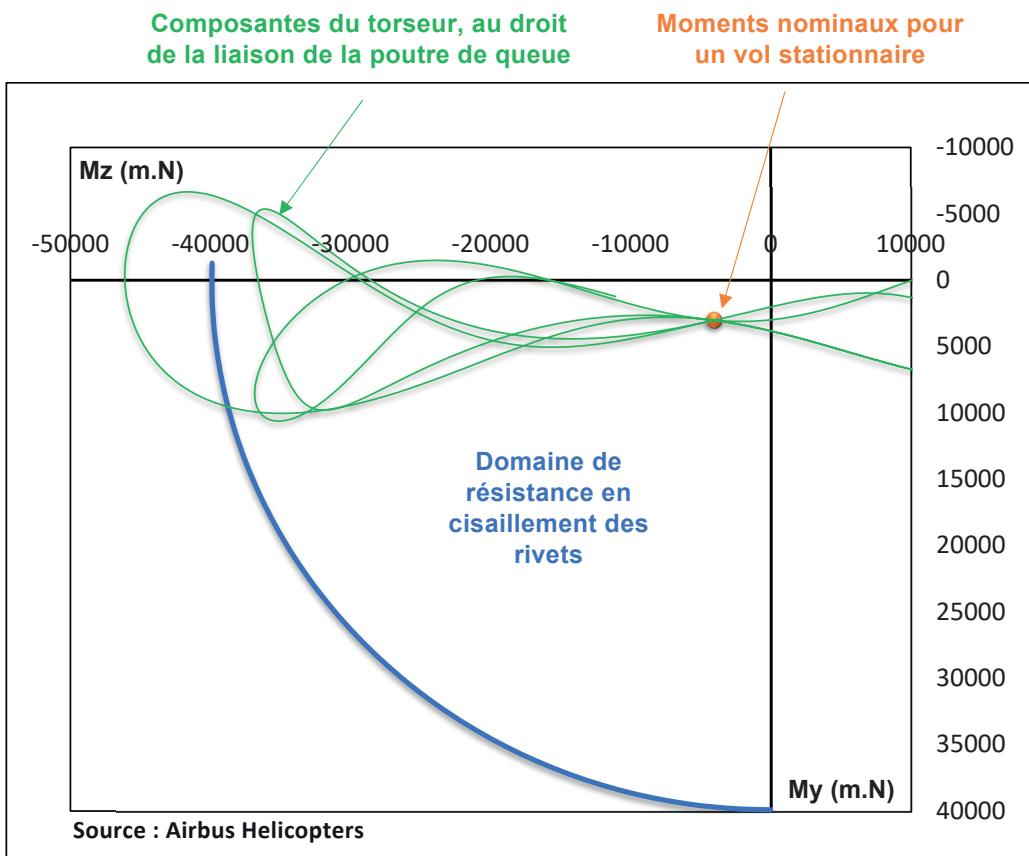
Figure 28 : Point de rupture des rivets

Du fait que les efforts et les moments engendrés sur le rotor principal sont des signaux sinusoïdaux périodiques, dont l'amplitude diminue avec le temps, les composantes du torseur, au droit de la liaison de la poutre de queue, sont représentées par des courbes. En considérant l'hélicoptère AS350 B, en vol stationnaire, aux conditions atmosphériques standards (ISA), proche du sol, les moments attendus au droit de la liaison entre la cellule et la poutre de queue sont indiqués par la puce de couleur rouge sur le diagramme ci-dessous.

L'amplitude des premiers moments engendrés à la liaison entre la cellule et la poutre de queue par le sur-couple sur le rotor principal se situe au-delà du domaine de résistance en cisaillement du rivet le plus sollicité. Dans ces conditions, les ruptures, conduisant à la désolidarisation de la poutre de queue, interviennent 0,072 s après l'interaction des pales du rotor principal avec les branches, suivant les hypothèses retenues.

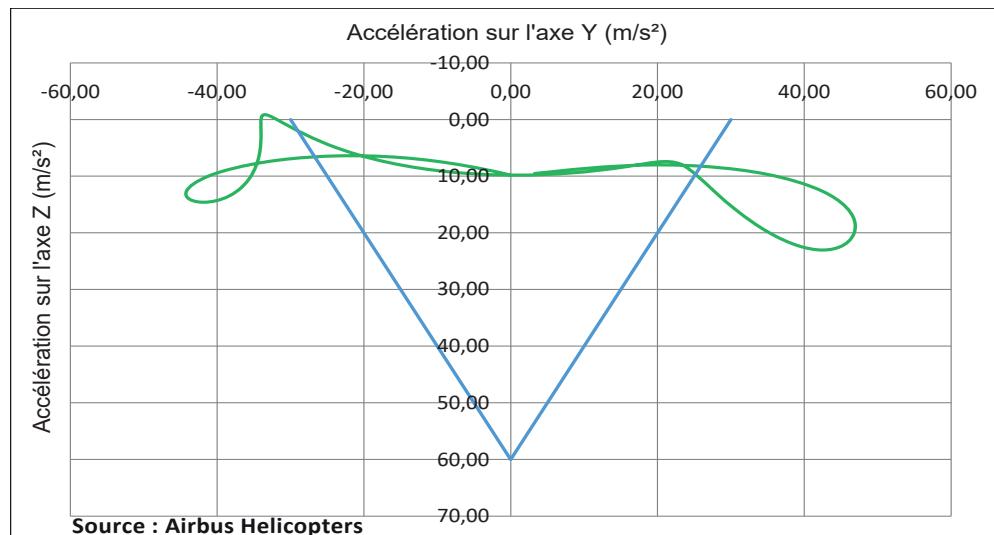
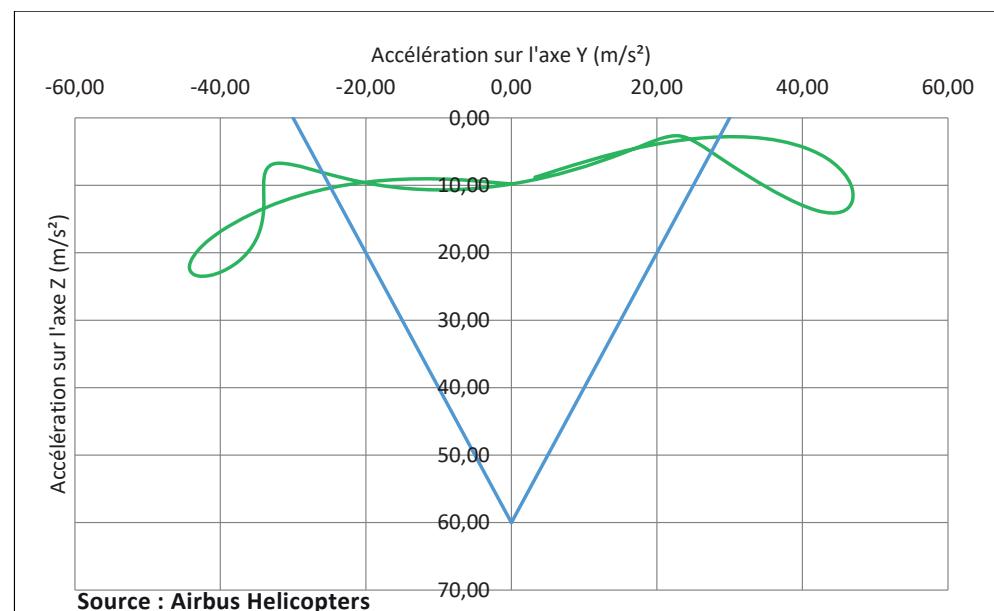
Au moyen du modèle dynamique de l'hélicoptère AS350 B, le torseur au droit de chaque siège avant, engendré par le sur-couple sur le rotor principal, a été calculé. Les accélérations associées sont représentées dans les diagrammes ci-dessous, indiquées en vert.

En considérant les hypothèses présentées au § A2.1, les accélérations latérales, engendrées lors de l'interaction des pales du rotor principal avec les branches, ont dépassé l'enveloppe admissible des sièges. L'arrachement des sièges du plancher cabine serait intervenu environ 0,03 s après le contact des pales du rotor principal avec les branches de l'arbre.
