## Accident de l'avion TECNAM - P2008 - JC immatriculé F-ORVY

survenu le 13 mars 2021  
au large de Tahiti (Polynésie française)

### Disparition en mer du pilote et de l'avion

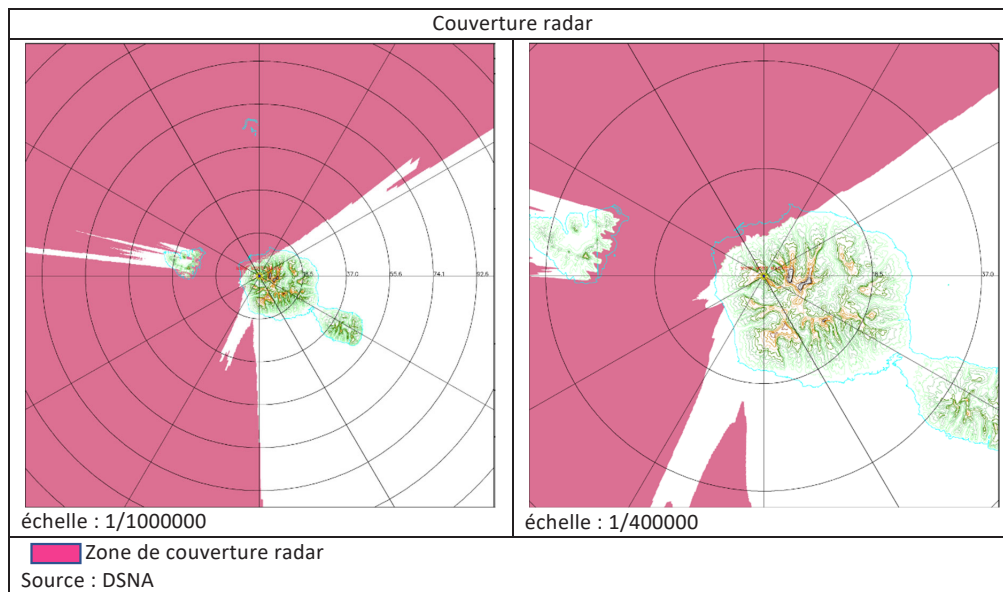
La couverture radar ne permet pas de visualiser la fin de la trajectoire de l'avion.

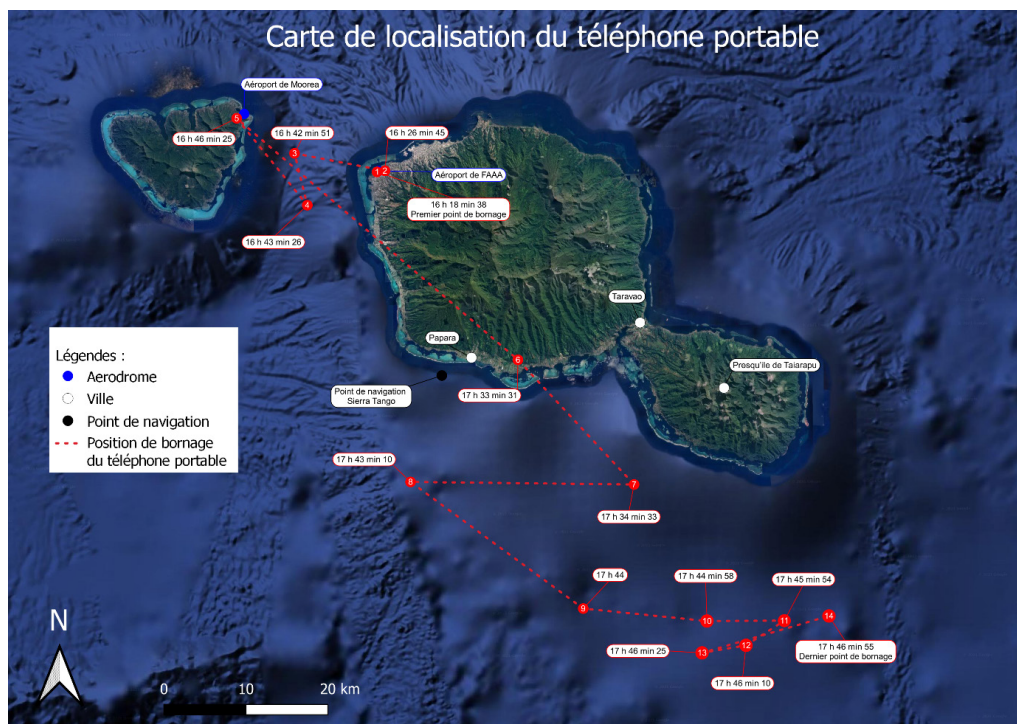
Données de localisation du téléphone du pilote

Les positions enregistrées entre 16 H 26 et 17 h 33 sont cohérentes avec les vols réalisés par le pilote. Les dernières positions enregistrées montrent un éloignement vers le sud, au-dessus de la mer, en s'éloignant de la presqu'île de Taitapu.

La dernière position enregistrée, à 17 h 46, se situe à environ 10 NM au sud de la presqu'île de Taitapu.
