Accident du planeur SPORTINE AVIACIJA – LAK17 - A immatriculé F-CJLL

survenu le 17 avril 2021
à Oloron-Herrère (64)

Confusion de commandes, perte de contrôle en virage avant l'atterrissage, collision avec la végétation

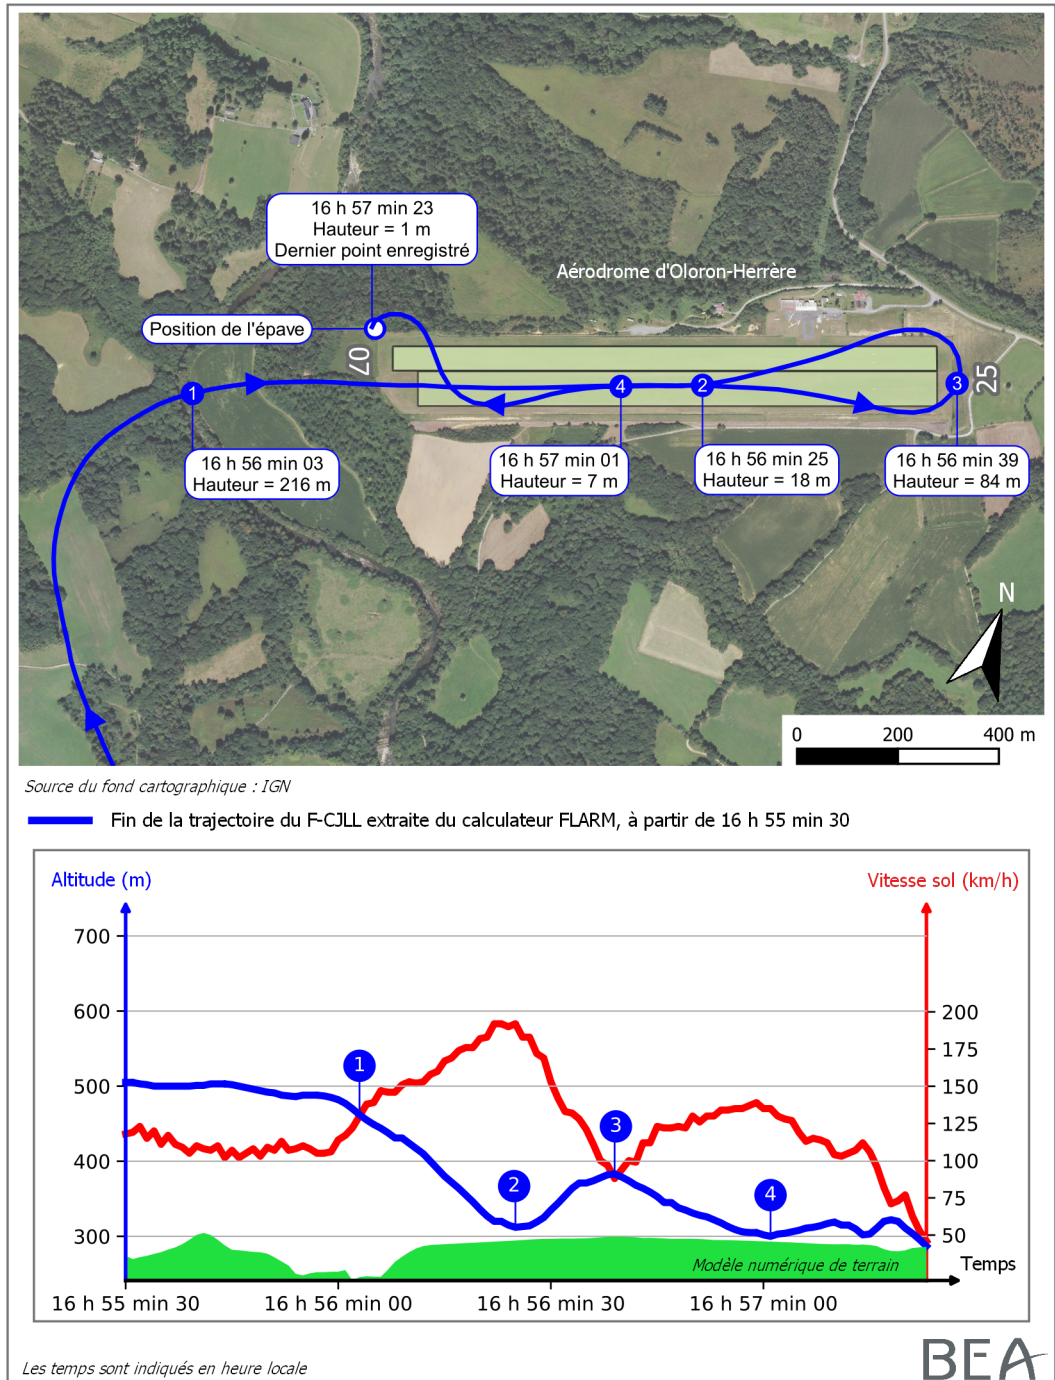
Figure 1 : Trajectoire du F-CJLL

Le pilote du F-CJLL débute l'approche finale pour la piste 07 droite avec une vitesse sol d'environ 130 km/h⁽²⁾ (voir [Figure1](#), point ①). Il survole la piste en descente jusqu'à une hauteur minimale de 18 m (voir [Figure1](#), point ②) et fait un demi-tour à l'extrémité de la piste 07 (voir [Figure1](#), point ③). Il survole une nouvelle fois la piste face à l'ouest. Au milieu de la piste, la vitesse sol est d'environ 130 km/h avec une hauteur minimale de 7 m (voir [Figure1](#), point ④). En arrivant à l'extrémité de la piste 25, il tente une nouvelle fois de faire un demi-tour pour s'aligner dans l'axe de la piste 07. Pendant ce dernier virage, il perd le contrôle du planeur qui heurte des arbres.

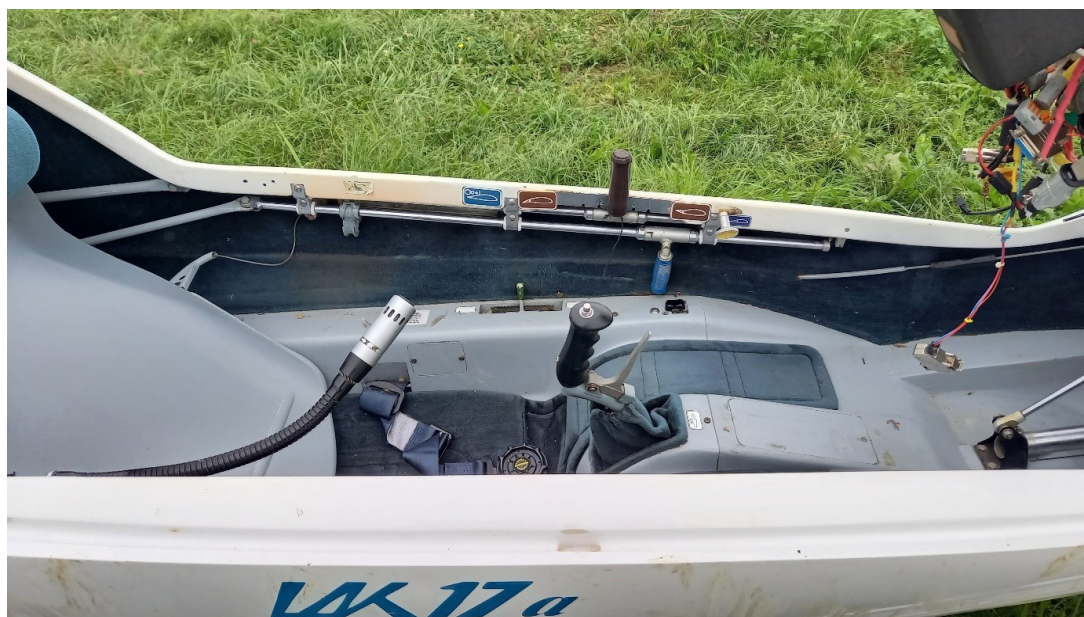
Le Lak17 est équipé d'une commande d'aérofreins dont la poignée est de couleur bleue et orientée vers le bas. Elle est située du côté gauche de la cabine. Le manuel de vol indique qu'il faut tirer la commande pour sortir les aérofreins et pousser vers l'avant pour les rentrer et les verrouiller.

Le planeur est équipé de volets actionnés par une commande de couleur grise située également du côté gauche de la cabine mais orientée vers le haut.

Figure 2 : Poste de pilotage du LAK17
En bleu la commande d'aérofreins, en gris la commande de volets

Il estime que, lors de la finale, il a focalisé son attention sur le respect de la consigne d'atterrissage court. Au sol, le pilote a constaté qu'il utilisait la commande de volets pensant utiliser la commande des aérofreins Il ajoute qu'ensuite il ne disposait plus des ressources mentales suffisantes lui permettant d'analyser une situation qu'il ne comprenait pas.
