Accident de l'ULM Pendulaire - ELLIPSE - ALIZE CORS'AIR MYSTIC CX identifié 67CBG

survenu le 28 avril 2021
à Marckolsheim (67)

Collision avec la végétation en final, collision avec le sol

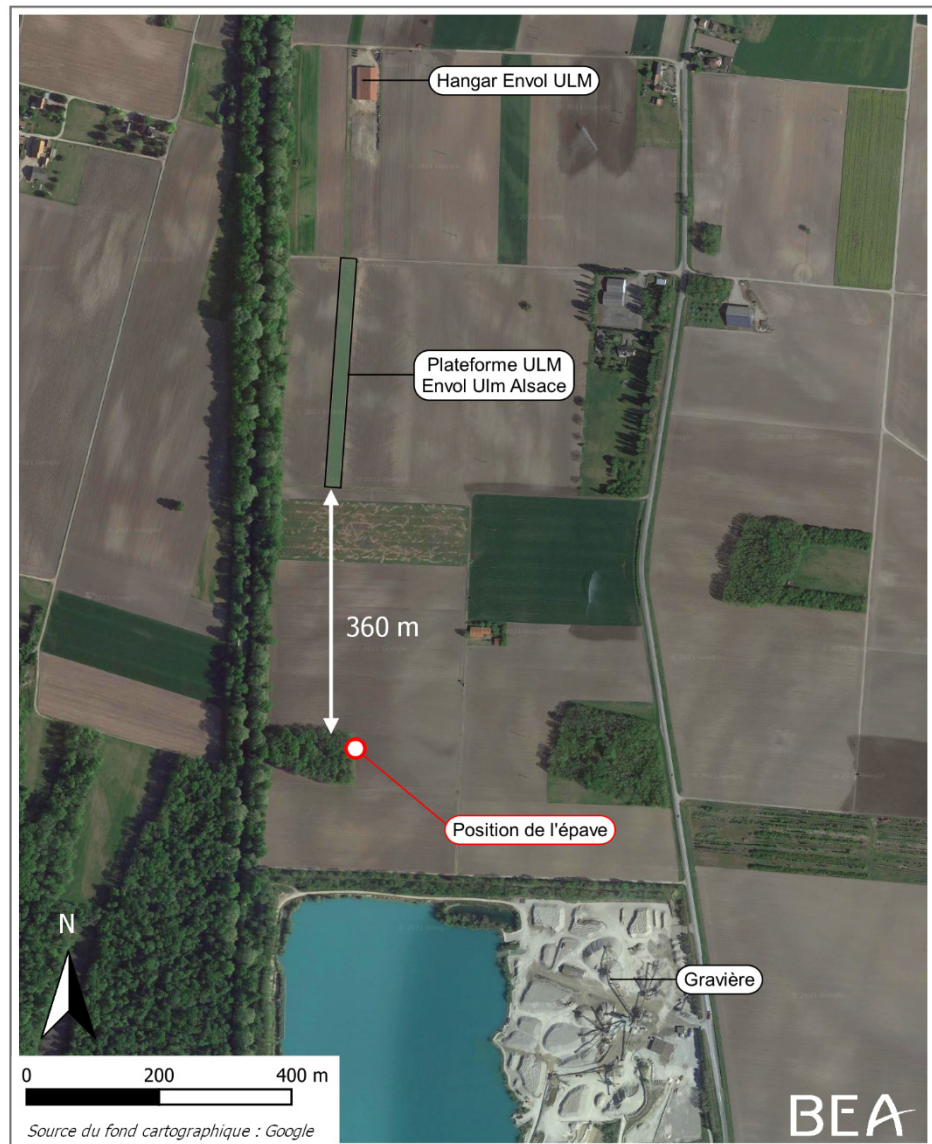
Figure 1 : Vue globale du site de l'accident

L'épave est située à 360 m au sud du seuil de piste 36, en bordure d'un bosquet d'arbres d'une vingtaine de mètres de hauteur et d'un champ labouré (voir [Figure 1](#)).

Le bosquet d'arbres d'une vingtaine de mètres de hauteur près duquel a eu lieu l'accident est situé à 360 m du seuil de la piste 36. Cela situe la cime des arbres sur une pente d'environ 3° / 5 %⁽²⁾.

Les membres de l'association gestionnaire de la plate-forme indiquent qu'en général pour atterrir en pendulaire sur la piste 36, ils survolent la gravière (voir [Figure 1](#)) vers 600 – 900 ft avant de se « *laisser glisser* » vers la piste en évitant le bosquet par la droite et en restant plusieurs dizaines de mètres plus haut.

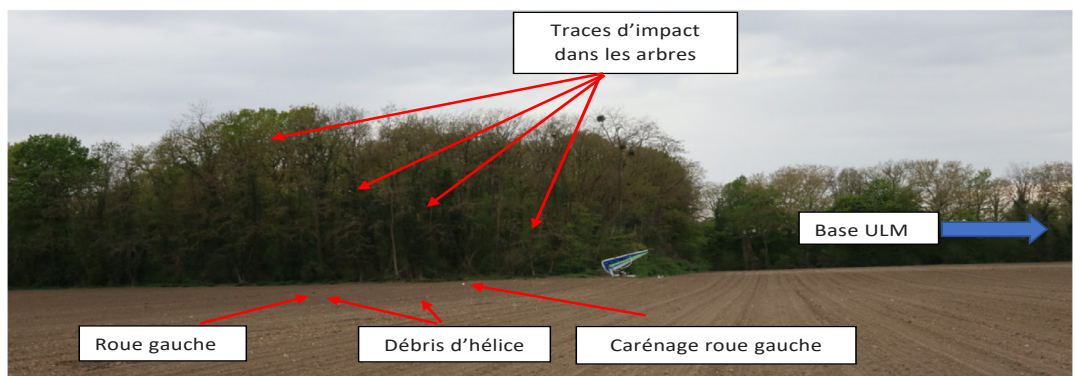
Figure 2 : Traces dans la végétation et débris

Plusieurs traces d'impact sont visibles dans les arbres qui bordent ce bosquet. Ces traces suivent une trajectoire descendante et orientée en direction du nord et de la plate-forme ULM (voir [Figure 2](#)).

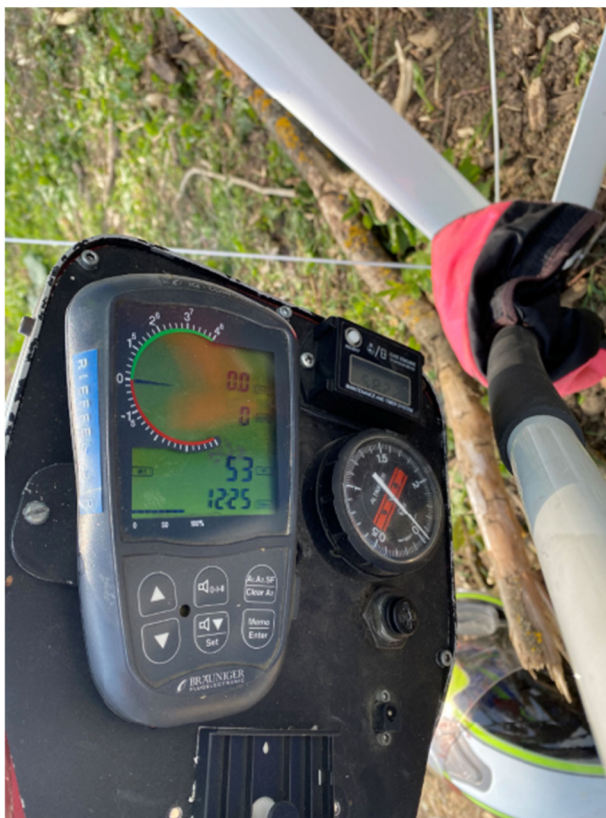
Figure 3 : Planche de bord

La planche de bord se compose d'un variomètre portatif, d'un horamètre-tachymètre moteur, d'un sélecteur à clé pour l'allumage et d'un altimètre à aiguille (voir [Figure 3](#)). À l'arrivée des secours, la clé était encore dans le sélecteur sur une position correspondant à un allumage activé.

Le variomètre et l'hogramètre-tachymètre ont été prélevés pour analyse au BEA. Une altitude maximale de 320 m a notamment été enregistrée lors du vol de l'accident. L'examen des calculateurs n'a pas mis avant de donnée pouvant expliquer l'accident.
