Accident de l'avion Pipistrel Virus SW 121 immatriculé G-OVSI

survenu le 9 mai 2021

à Albert-Bray (80)

Survol à faible hauteur de la piste pour décaler le point de toucher des roues à l'atterrissage, perte de contrôle, par vent de travers

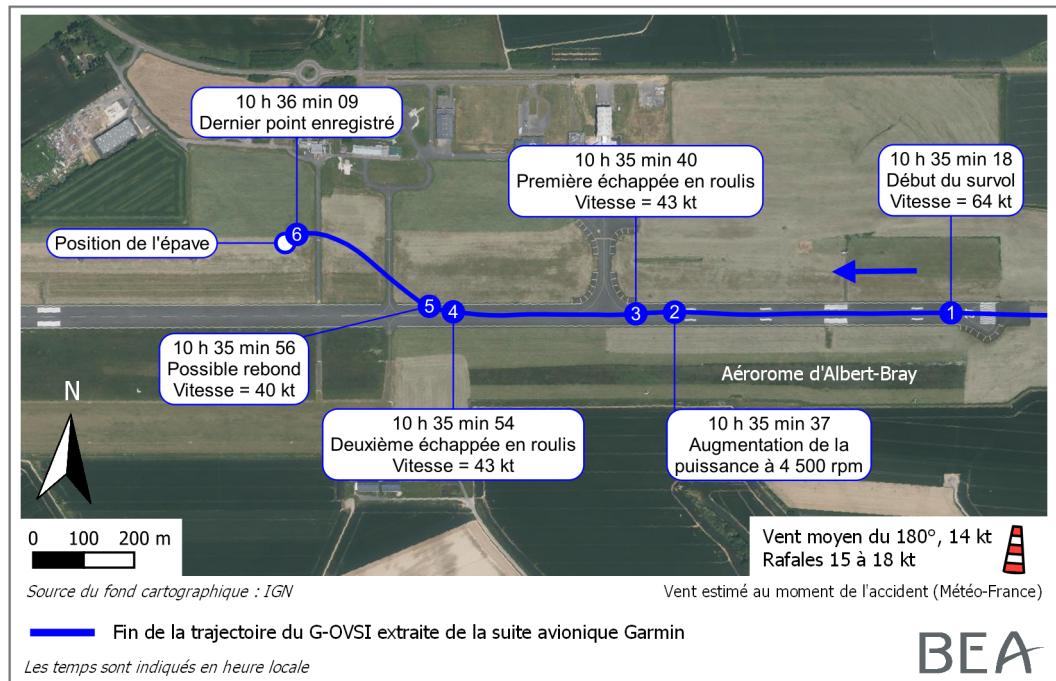
Figure 3 : Trajectoire du G-OVSI

- Il a ensuite réalisé un survol⁽⁵⁾ de la piste, qui a duré environ 35 secondes. Pendant cette phase, malgré un ajustement de la puissance vers 3 500 tr/min environ, sa vitesse a diminué jusqu'à 43 kt. Le pilote a alors augmenté la puissance vers 4 500 tr/min (voir Figure 3, point ③). Une échappée en roulis de 15° à droite est enregistrée (voir Figure 3, point ②), tandis que la vitesse augmente vers 46 kt. Une seconde échappée en roulis est enregistrée, avec une inclinaison qui a atteint 20° à droite et une diminution d'assiette de près de 7° (voir Figure 3, point ④). Suivent des pics d'accélération qui peuvent correspondre à un rebond (voir Figure 3, point ⑤), alors que l'avion s'approche du bord de la piste. Pendant cette séquence, la puissance, après une légère diminution, a augmenté à 4 900 tr/min.

- Il s'ensuit des variations d'assiette, de roulis, d'altitude et de vitesse qui semblent indiquer que le pilote ne maîtrise plus le contrôle de la trajectoire. Sur le dernier point enregistré (⑥), l'avion est à environ 6 m de hauteur, le roulis est de 29° à gauche, l'assiette est de 12° à cabrer et la vitesse est de 42 kt.

Pendant cette phase de survol, la vitesse de l'avion de l'ordre de 43 kt était inférieure à la vitesse de décrochage établie comme limitation d'utilisation dans le manuel de vol pour la configuration choisie (47 kt). Elle était de plus proche de la vitesse de décrochage estimée par le constructeur dans les conditions du vol (42 kt).

L'avion a été déstabilisé à deux reprises en roulis, probablement à cause des variations de vent traversier. Pendant la deuxième déstabilisation, survenue au moment où le pilote avait initié la diminution de puissance pour atterrir, l'avion a rebondi sur la piste. Le pilote a alors augmenté la puissance. L'enquête n'a pas permis d'établir s'il s'agissait une action volontaire de sa part et dans ce cas, quelle était son intention.

Les évolutions d'assiette et de roulis qui ont suivi semblent indiquer une perte de contrôle de la trajectoire par le pilote. Il n'est pas possible d'affirmer si les actions en tangage étaient commandées ou subies. L'avion a très probablement décroché à l'issue de cette phase.
